TIOGA

Revisionsdokumentation
Revisionsbericht
2021

Verein zur Förderung
des Segelsports e.V. Kressbronn

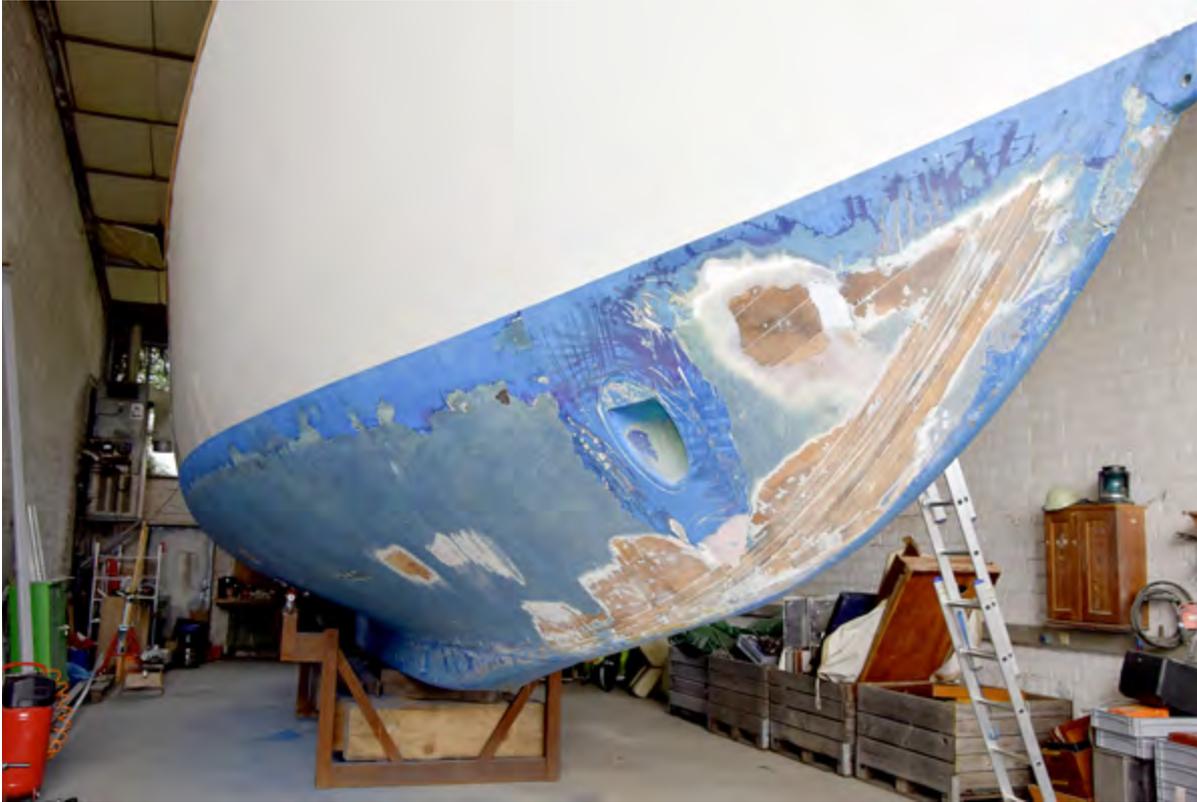
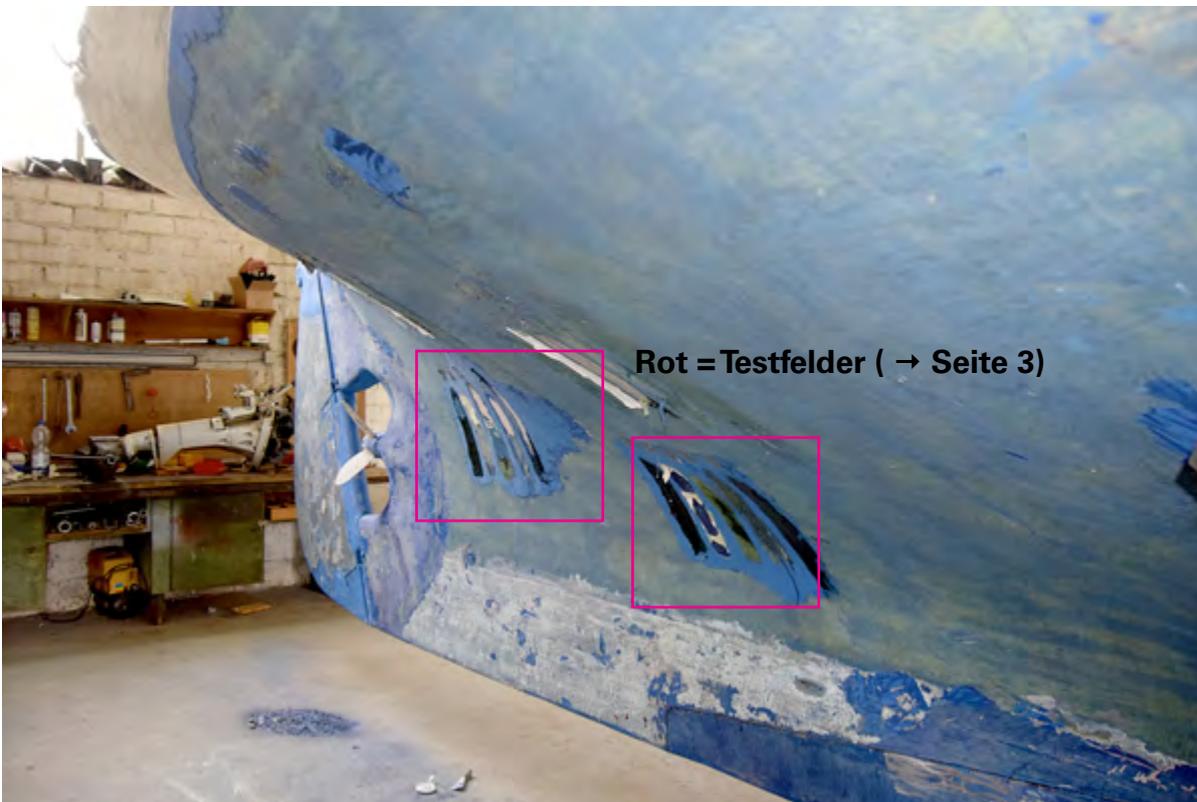
Eberhard Magg und Lutz Jahnle begutachten am 13.02.20 das Unterwasserschiff

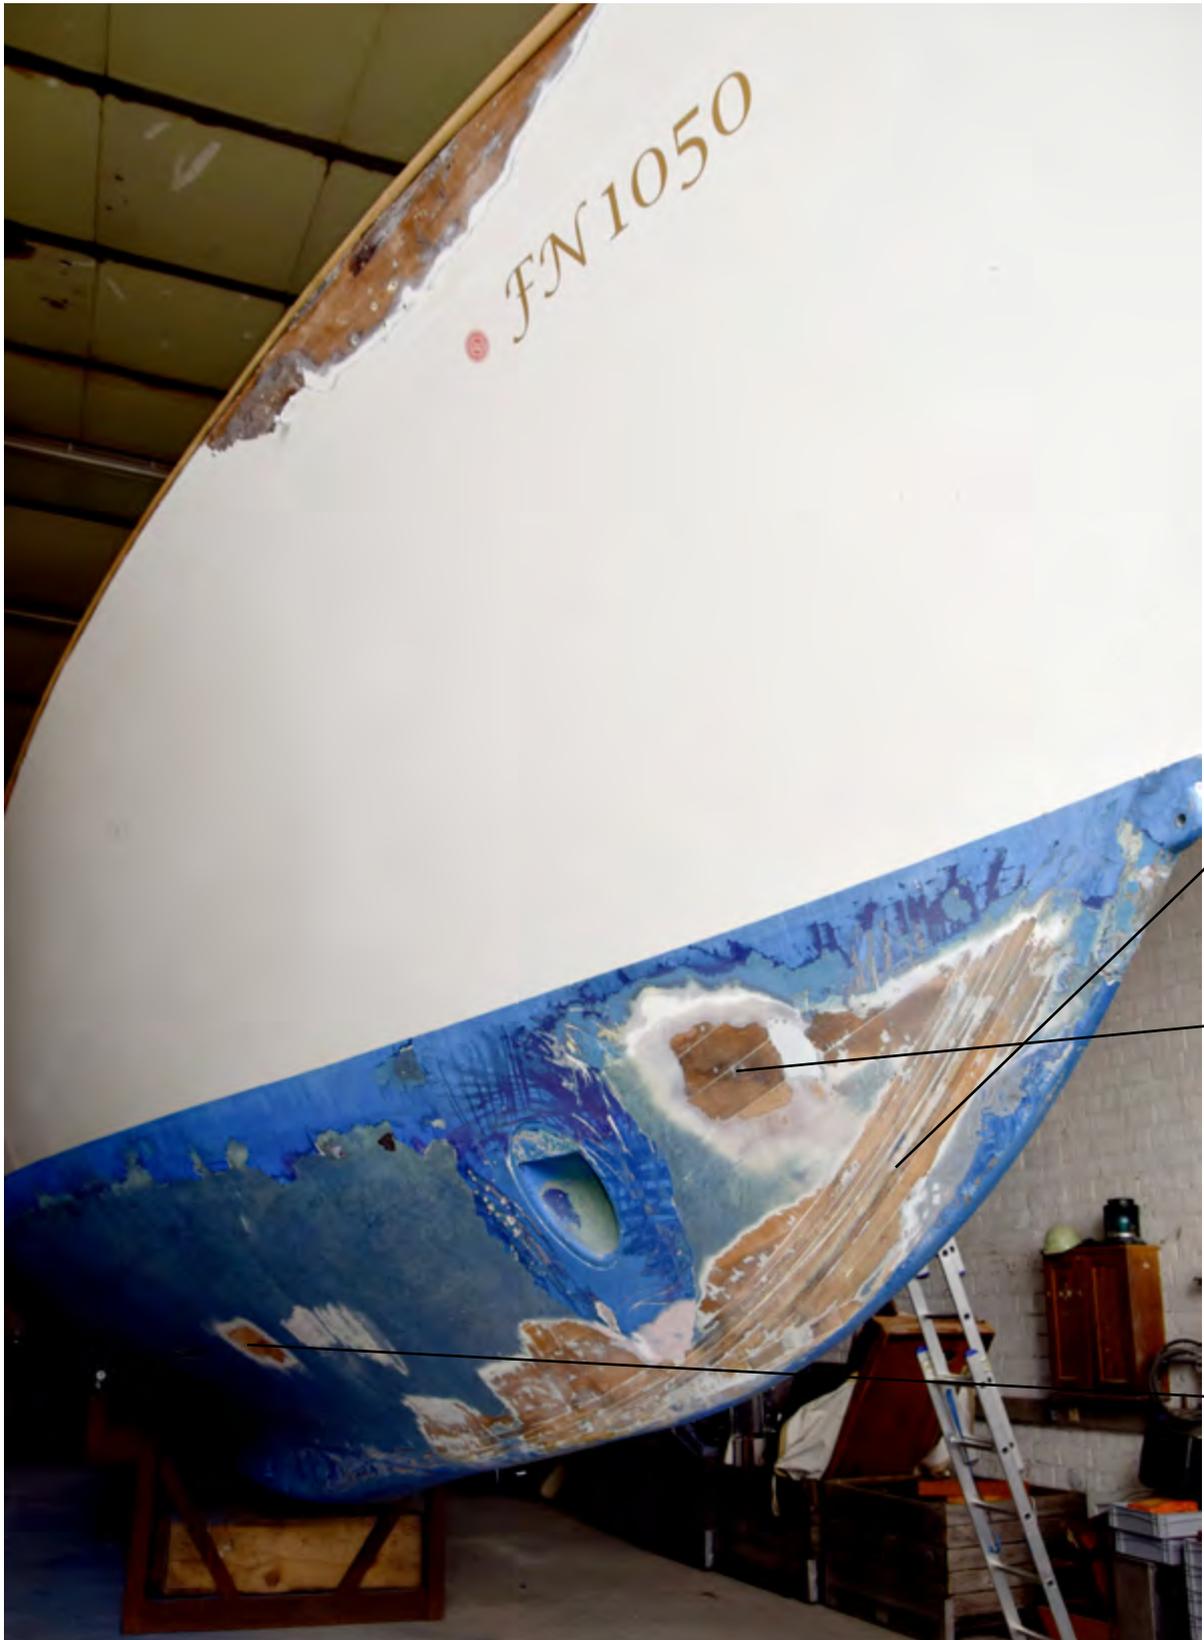
Abplatzungen bis auf das Holz, Haarrisse und Blasen in Antifouling-Schicht ...

Grundsätzlich sollte das gesamte Unterwasserschiff vom Antifouling und Epoxid befreit werden. Um eine sinnvolle Sanierung des Schiffes zu gewährleisten, sollte Antifouling und Epoxid bis auf den Bootskörper „abgetragen“ und der Rumpf danach bis zum Frühjahr getrocknet werden, um die Restfeuchte aus dem Holzkörper zu bekommen. Im Frühjahr sollte das Unterwasserschiff mit Grundschicht und Antifouling-Schicht vollständig neu aufgebaut werden.

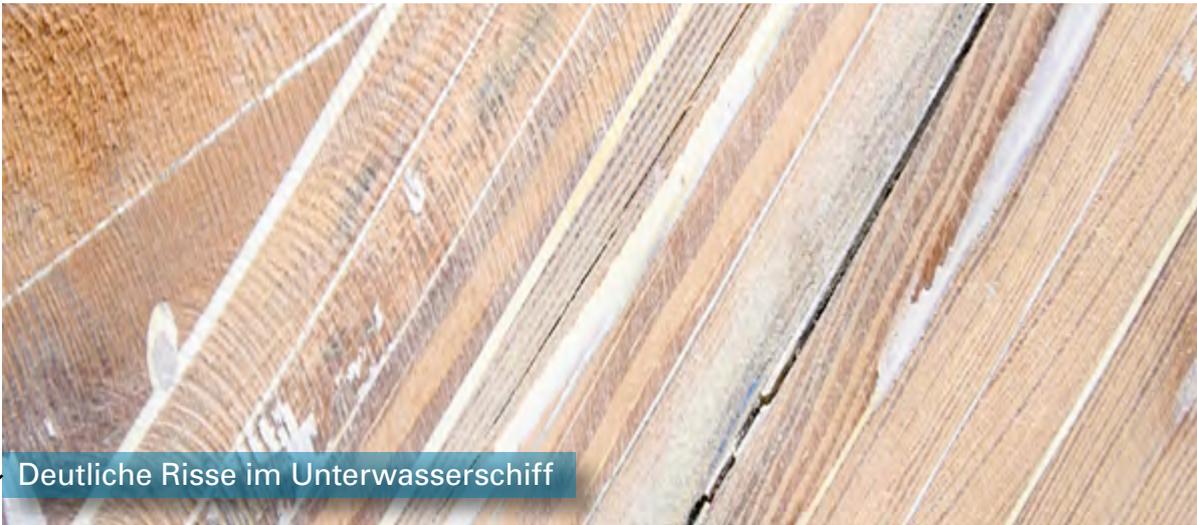
Deutliche Risse im Unterwasserschiff

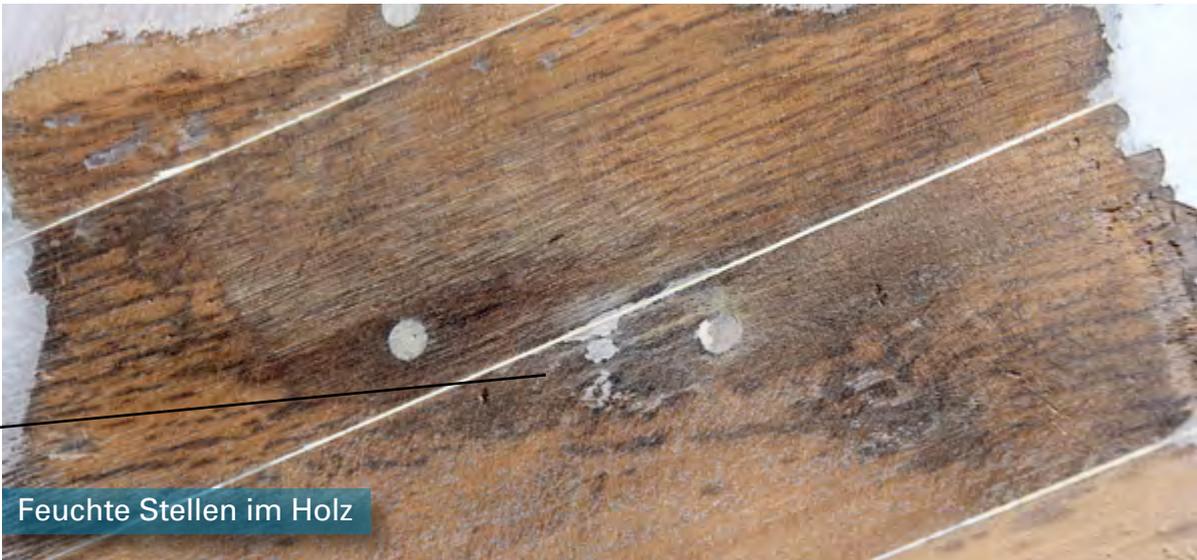
Feuchte Stellen im Holz

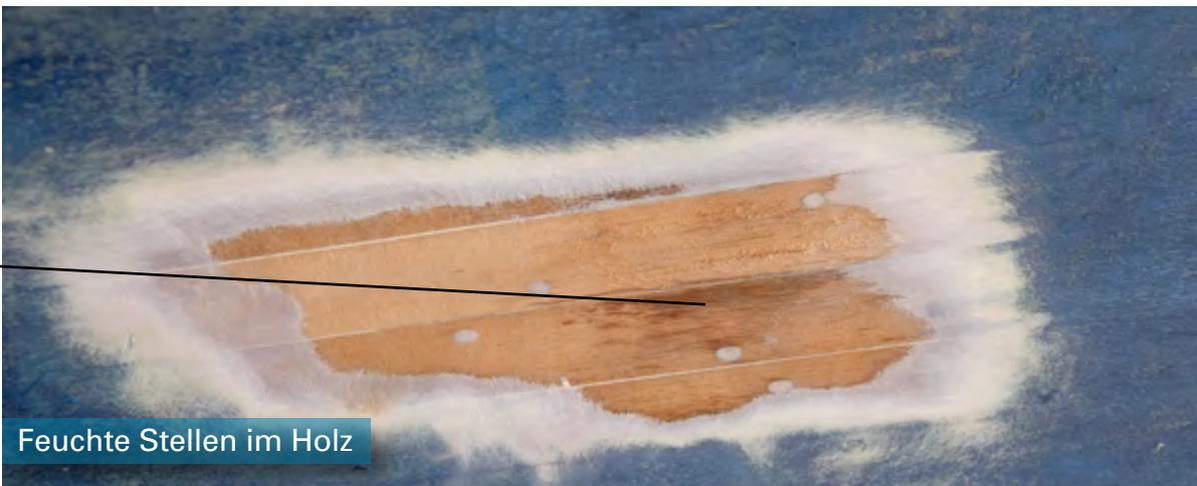
Feuchte Stellen im Holz

Problemstellen am Unterwasserschiff nach dem ersten Abschleifen

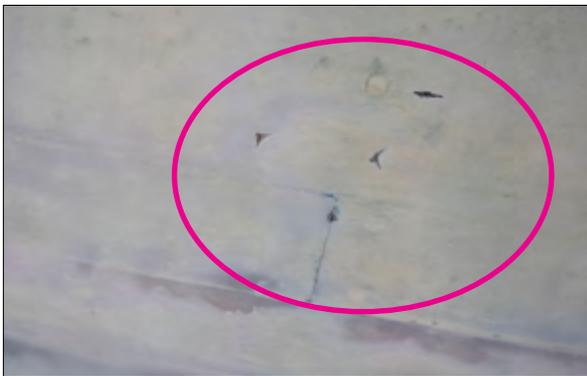
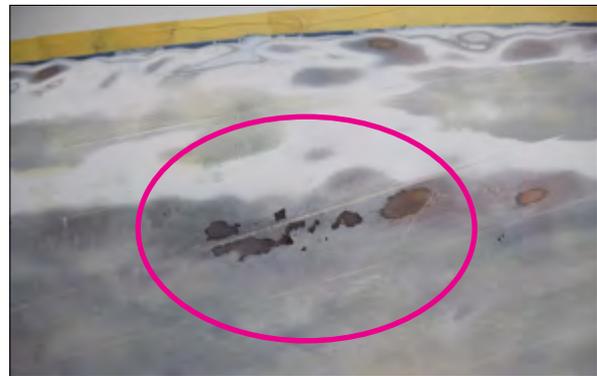
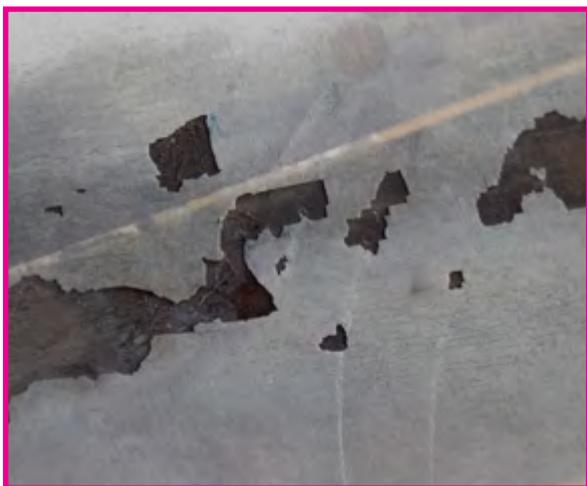
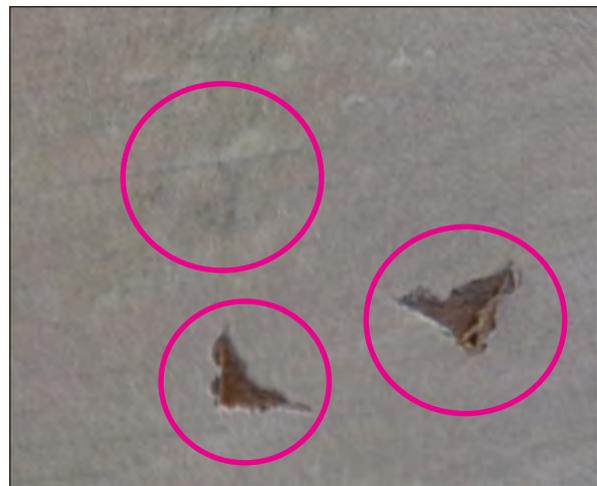
Wasser- bzw. Feuchtigkeitsaustritt auf beiden Seiten im unteren Bereich des hinteren Unterwasserschiffes (siehe Bilder rechts). Undichtigkeit an der Heckwelle des Motors könnten die Ursache sein. Wasser dringt ein und findet seinen Weg nach außen über die beiden „Leckstellen“ im Rumpf. Wie ist dieser Bereich lack- und wassertechnisch zu lösen? Der Geruch der austretenden Flüssigkeit deutet auf ein Gemisch hin, das nur durch eine Analyse eindeutig definierbar ist.

Qualität des Abschleifens für die Neubeschichtung ist derzeit als „eingeschränkt tauglich“ zu klassifizieren. Es lösen sich noch an verschiedenen Stellen Schichtteile von der noch vorhandenen Restschicht. Dies lässt keine gute und dauerhafte Beschichtungsqualität erwarten, wenn im jetzigen Zustand lackiert würde.

Alle beispielhaften Abbildungen zeigen schwierige Stellen, an denen sich problematische Haarrisse befinden, auch Blasen, wo sich der alte Untergrund mit dem Fingernagel abheben lässt, da keine Haftung zum Bootskörper gegeben ist. Da zum Zeitpunkt **26.06.20** die Schleifarbeiten noch nicht abgeschlossen sind, sollten diese Feststellungen nur als Zwischenergebnis gewertet werden.

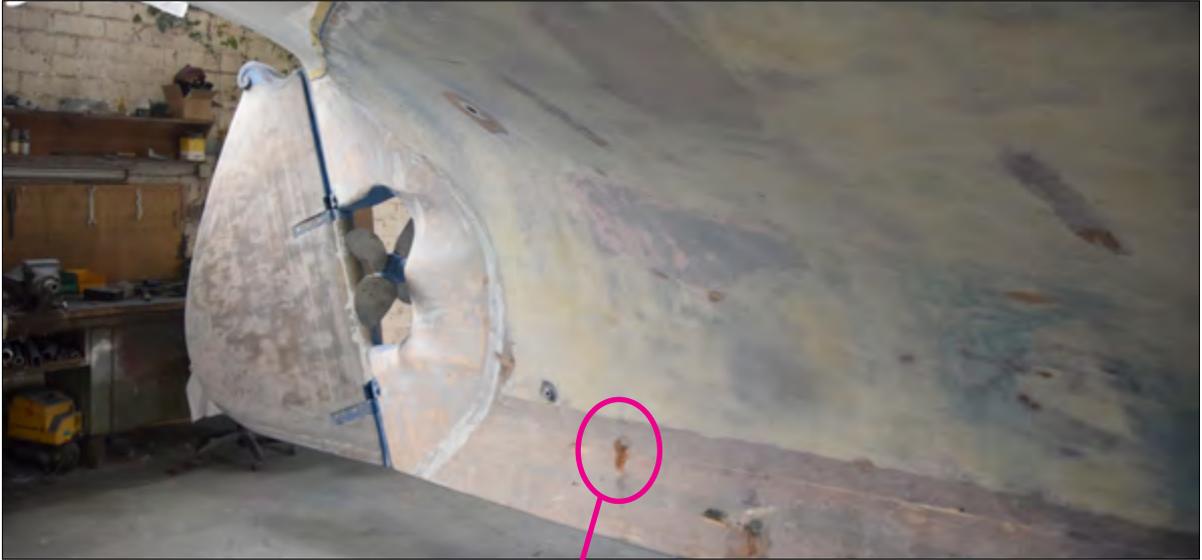
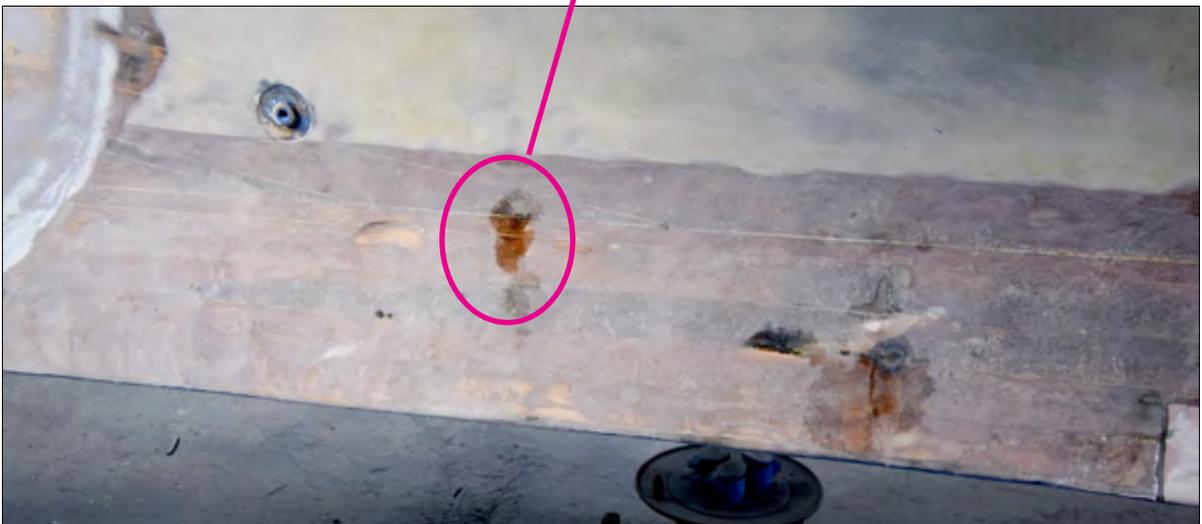
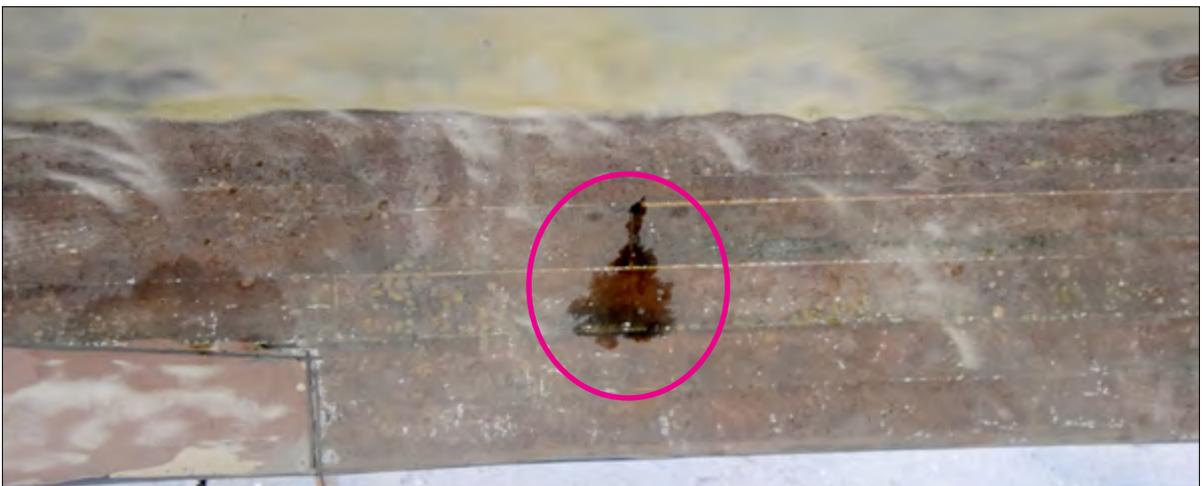
Wasseraustritt hinter dem Ruder auf beiden Seiten – alte Schadensbeschreibung

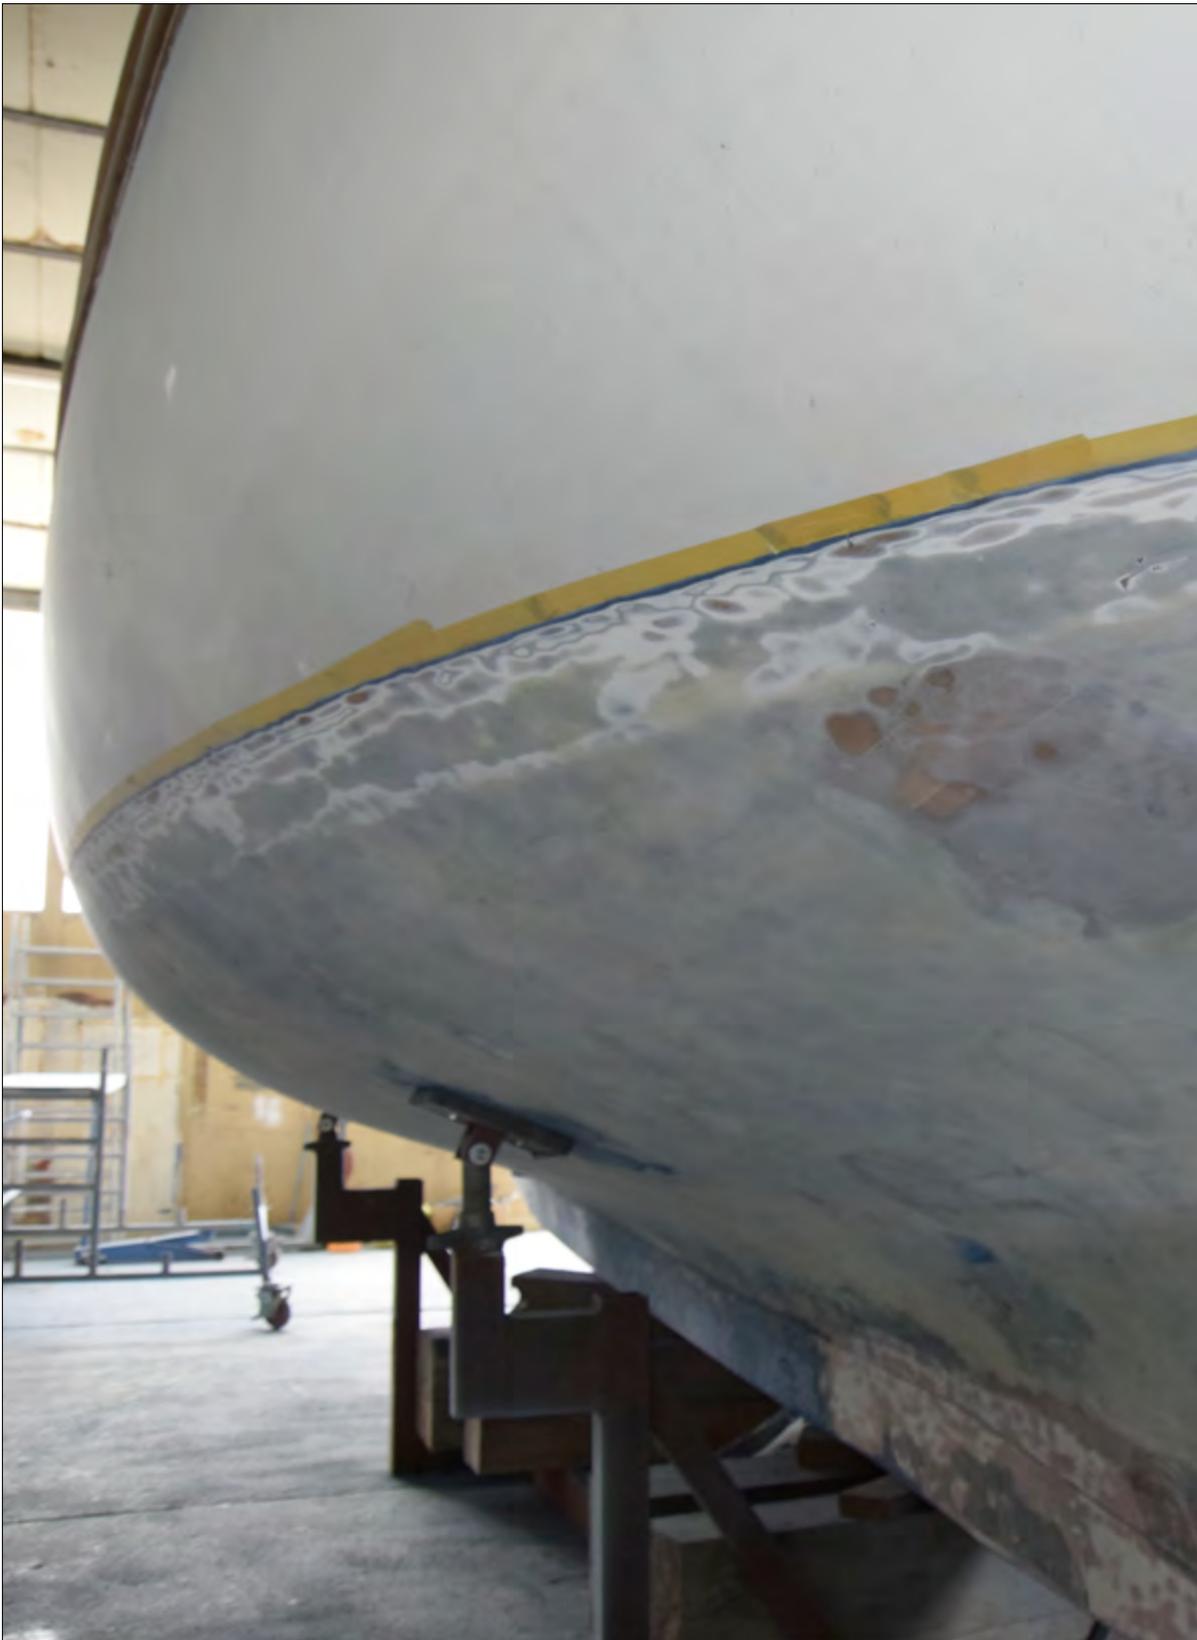
Unterwasserschiff abgeschliffen, Blick vom Heck – Stand 16.06.2020

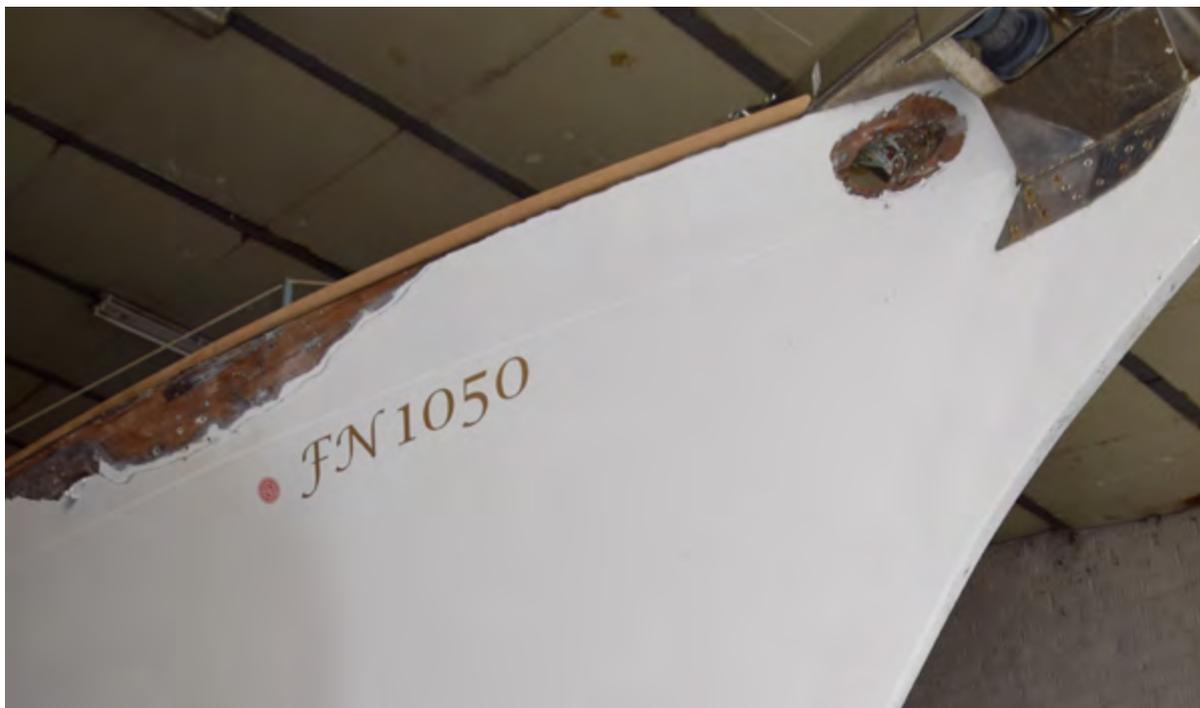
Abschleifen/Anschleifen und späteres Beschichten: Während des Abschleifens der Antifoulingsschicht und den nahezu gleichzeitigen Arbeiten am Pottdeckel wurden Problemstellen unterhalb des Pottdeckels an der Bordwand sichtbar (siehe Bilder). Hier ist das Holz zum Teil kräftig durchfeuchtet und modrig. Das Durchtrocknen muss abgewartet werden, um den Sanierungsbedarf korrekt einzuschätzen. Diese Schadstellen sind erst durch die Sanierung des Pottdeckels sichtbar geworden.

Bordwand unterhalb des Pottdeckels und um die Ankerklüsen geschädigt

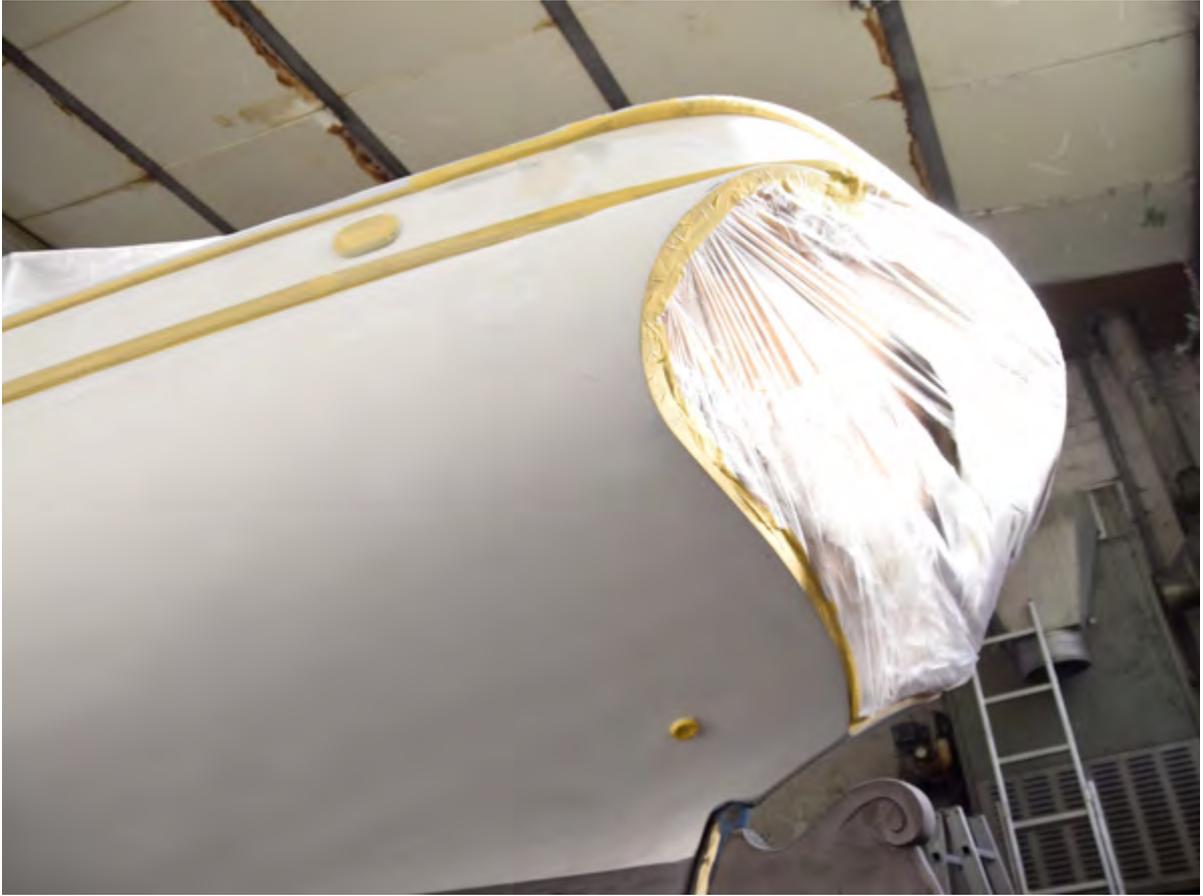
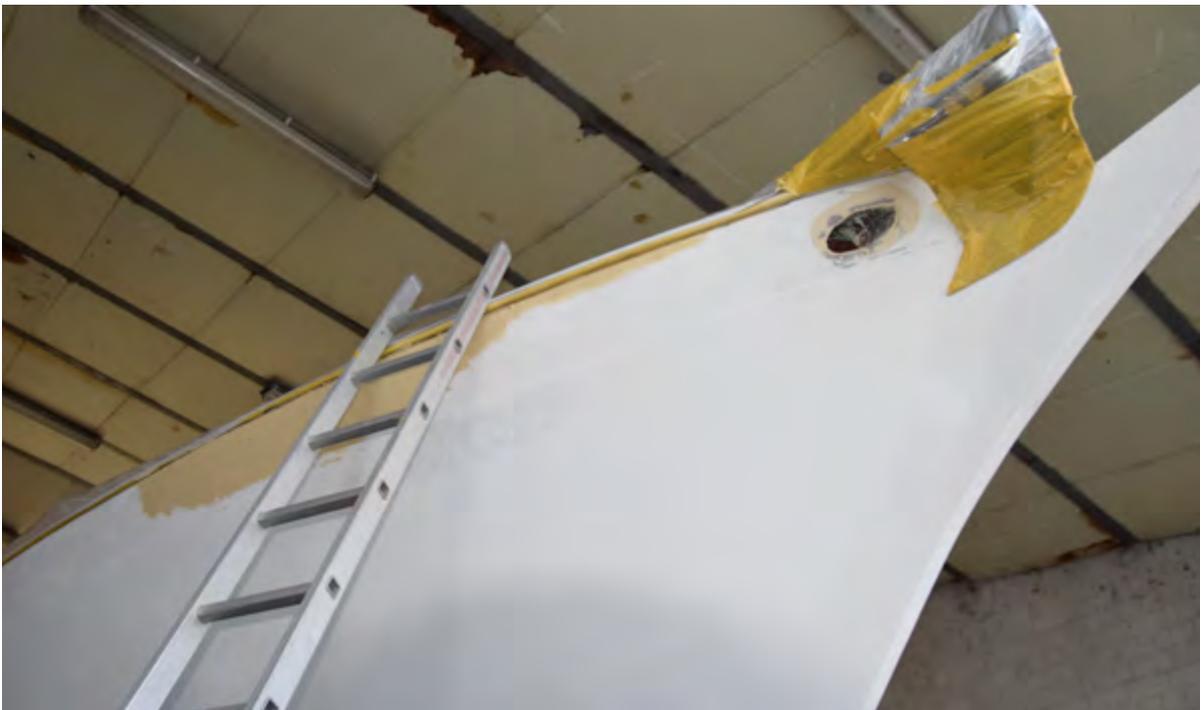
Heck und Bug während der Bearbeitung der beschädigten Bordwand

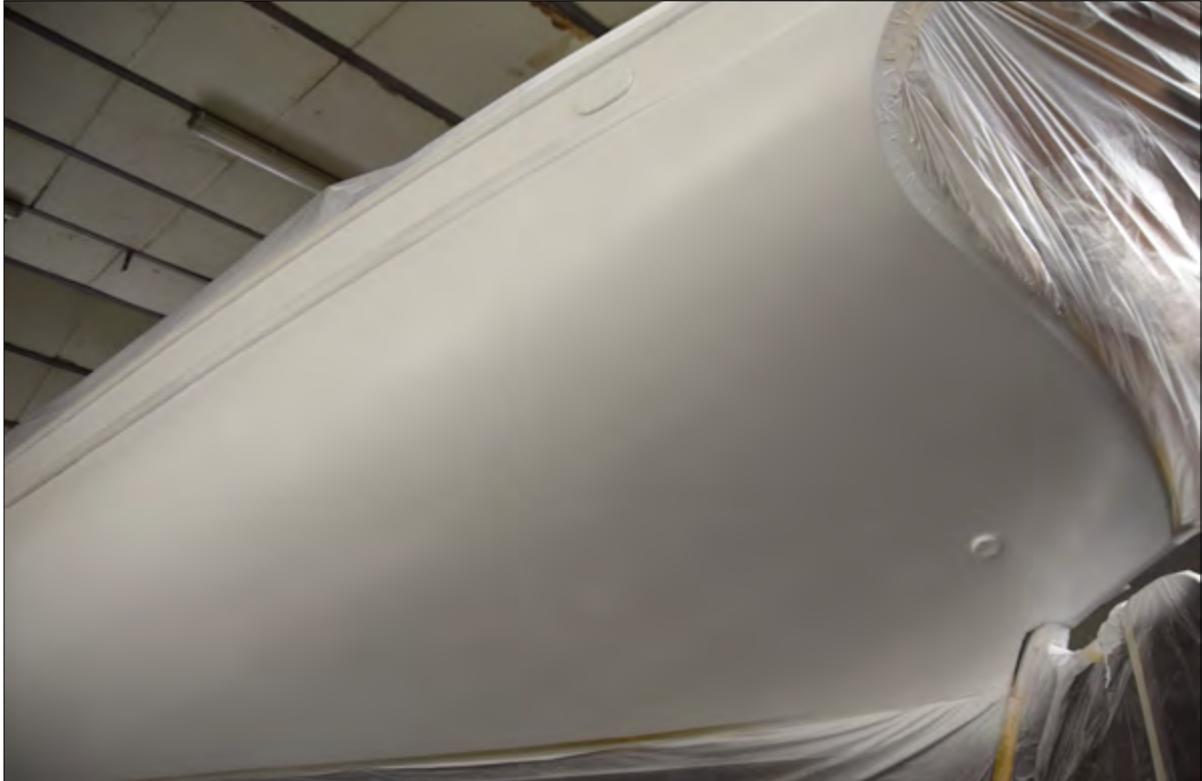
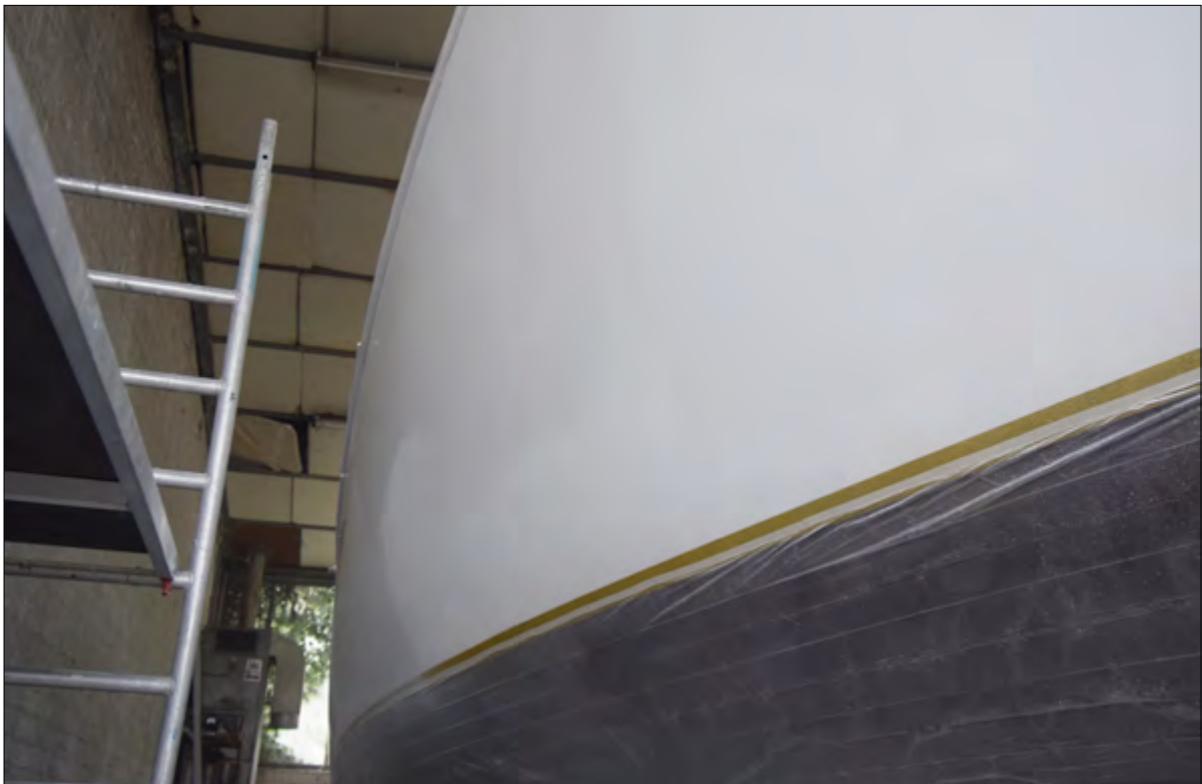
Bordwandbeschichtung – noch sind einige Fehlstellen erkennbar (20.09.2020)

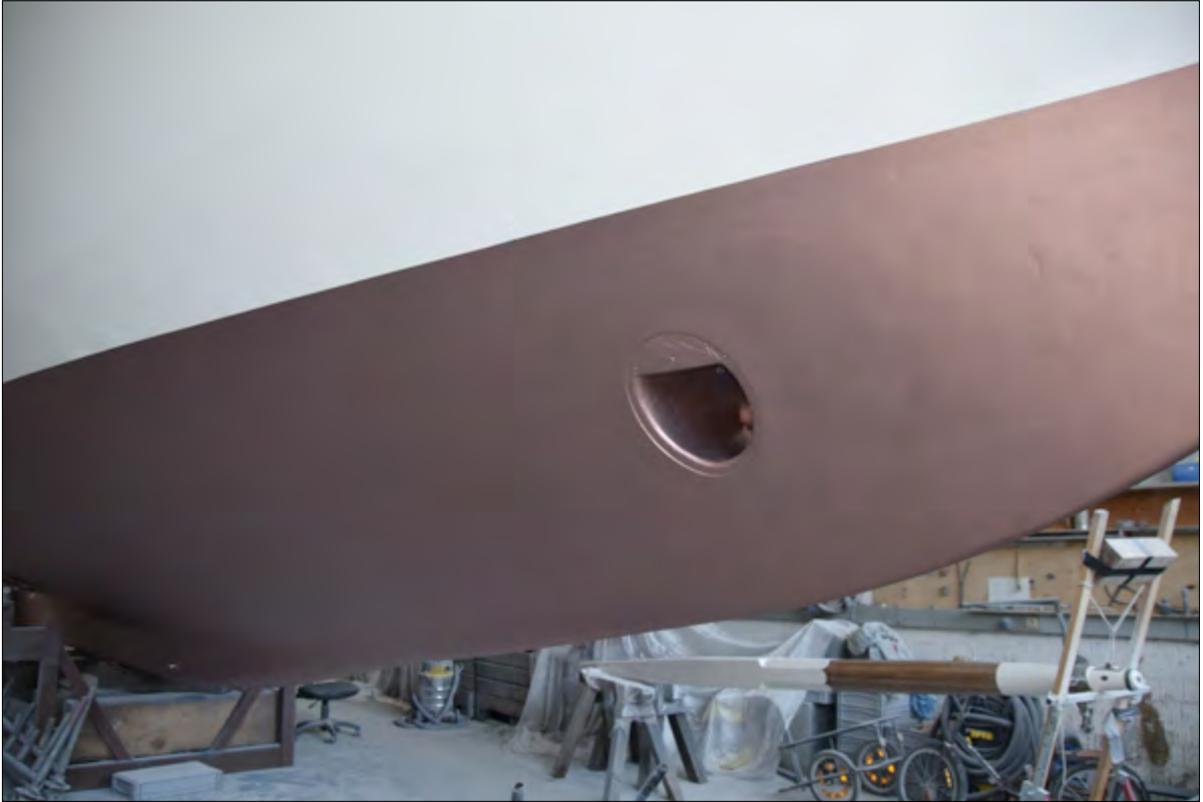
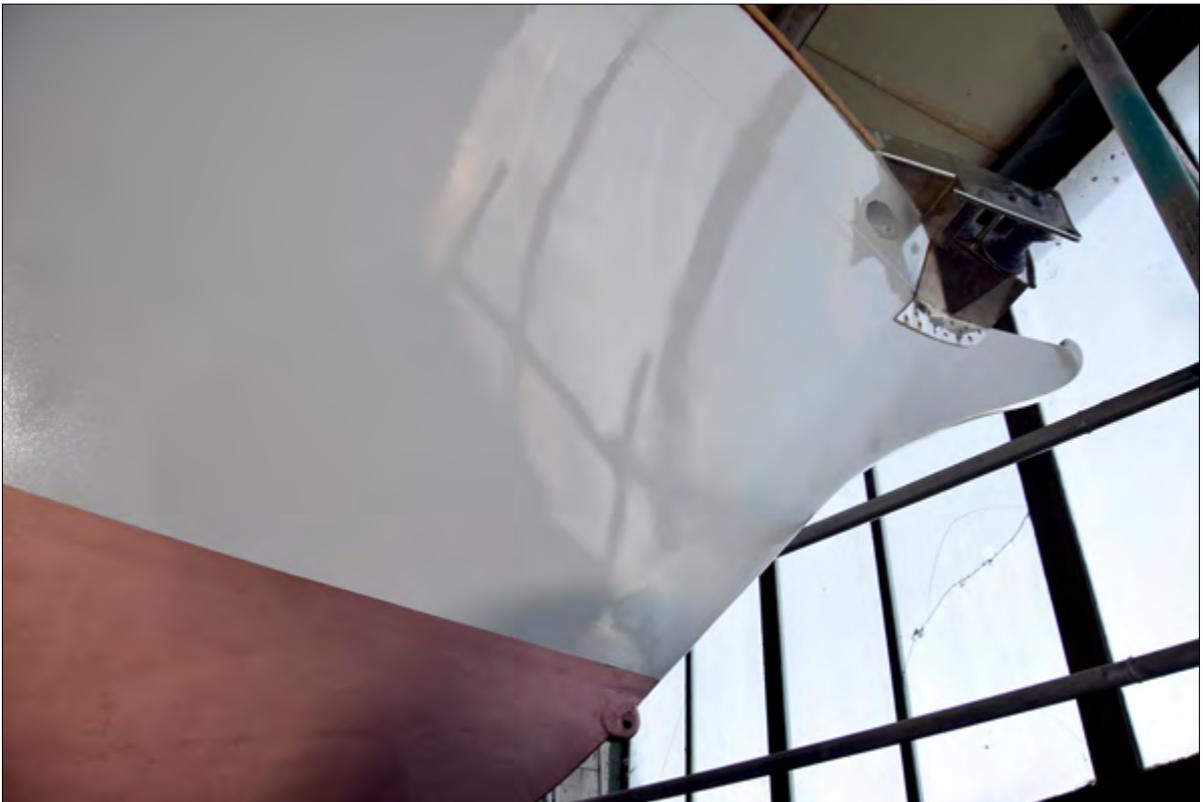
Anmerkung des Autors/Berichterstatter: Die Bilder sind am 14. November 2020 aufgenommen. Die Lackierungsqualität der Bordwand ist an manchen Stellen fragwürdig. Auf der folgenden Seite ist eine Abbildung, aufgenommen vom Heck Richtung Bug auf der Steuerbordseite (rechts), die diese Qualitätsmängel zeigt. Die matten Stellen sind kein Staub o.ä., sondern Fehlstellen in der Lackoberfläche. Davon sind mehrere vor allem in der Schiffsmitte zu finden.

Beschichteter Bugbereich (Unterwasserschiff/Bugstrahlruder/Bordwand)

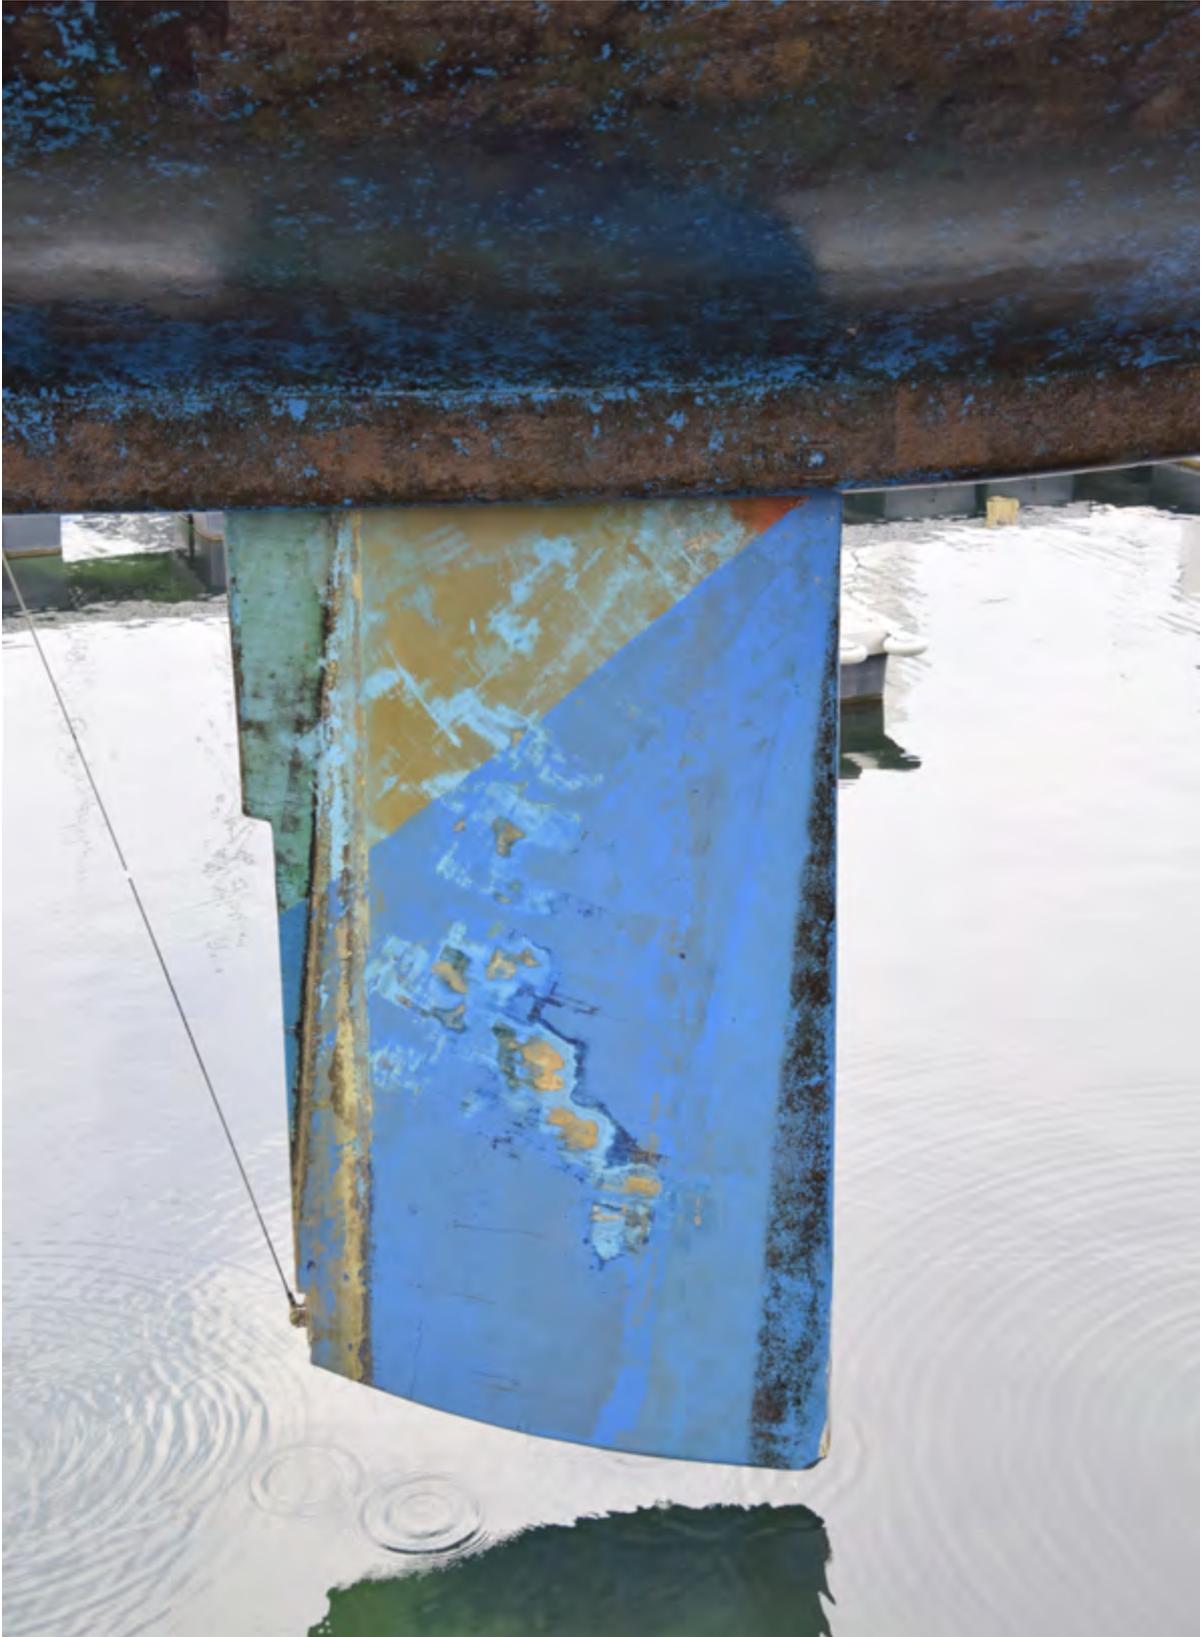
- Das Schwert weist äußerliche Beschädigungen auf, die durch Lackabrieb zu erkennen sind. Die Abbildung auf der folgenden Seite zeigt diese Beschädigungen. Derartige Beschädigungen sind auf beiden Seiten des Schwertes erkennbar und unterscheiden sich kaum.

Alterungsbedingter Zustand, mechanische Einflüsse. Schäden an der Laminatschicht (siehe Abbildung), alterungsbedingter Zustand des Drahtseils zum Heben und Absenken des Schwenkkiels.

Ausgefahrenes Schwert beim Auswassern – Schäden sind erkennbar

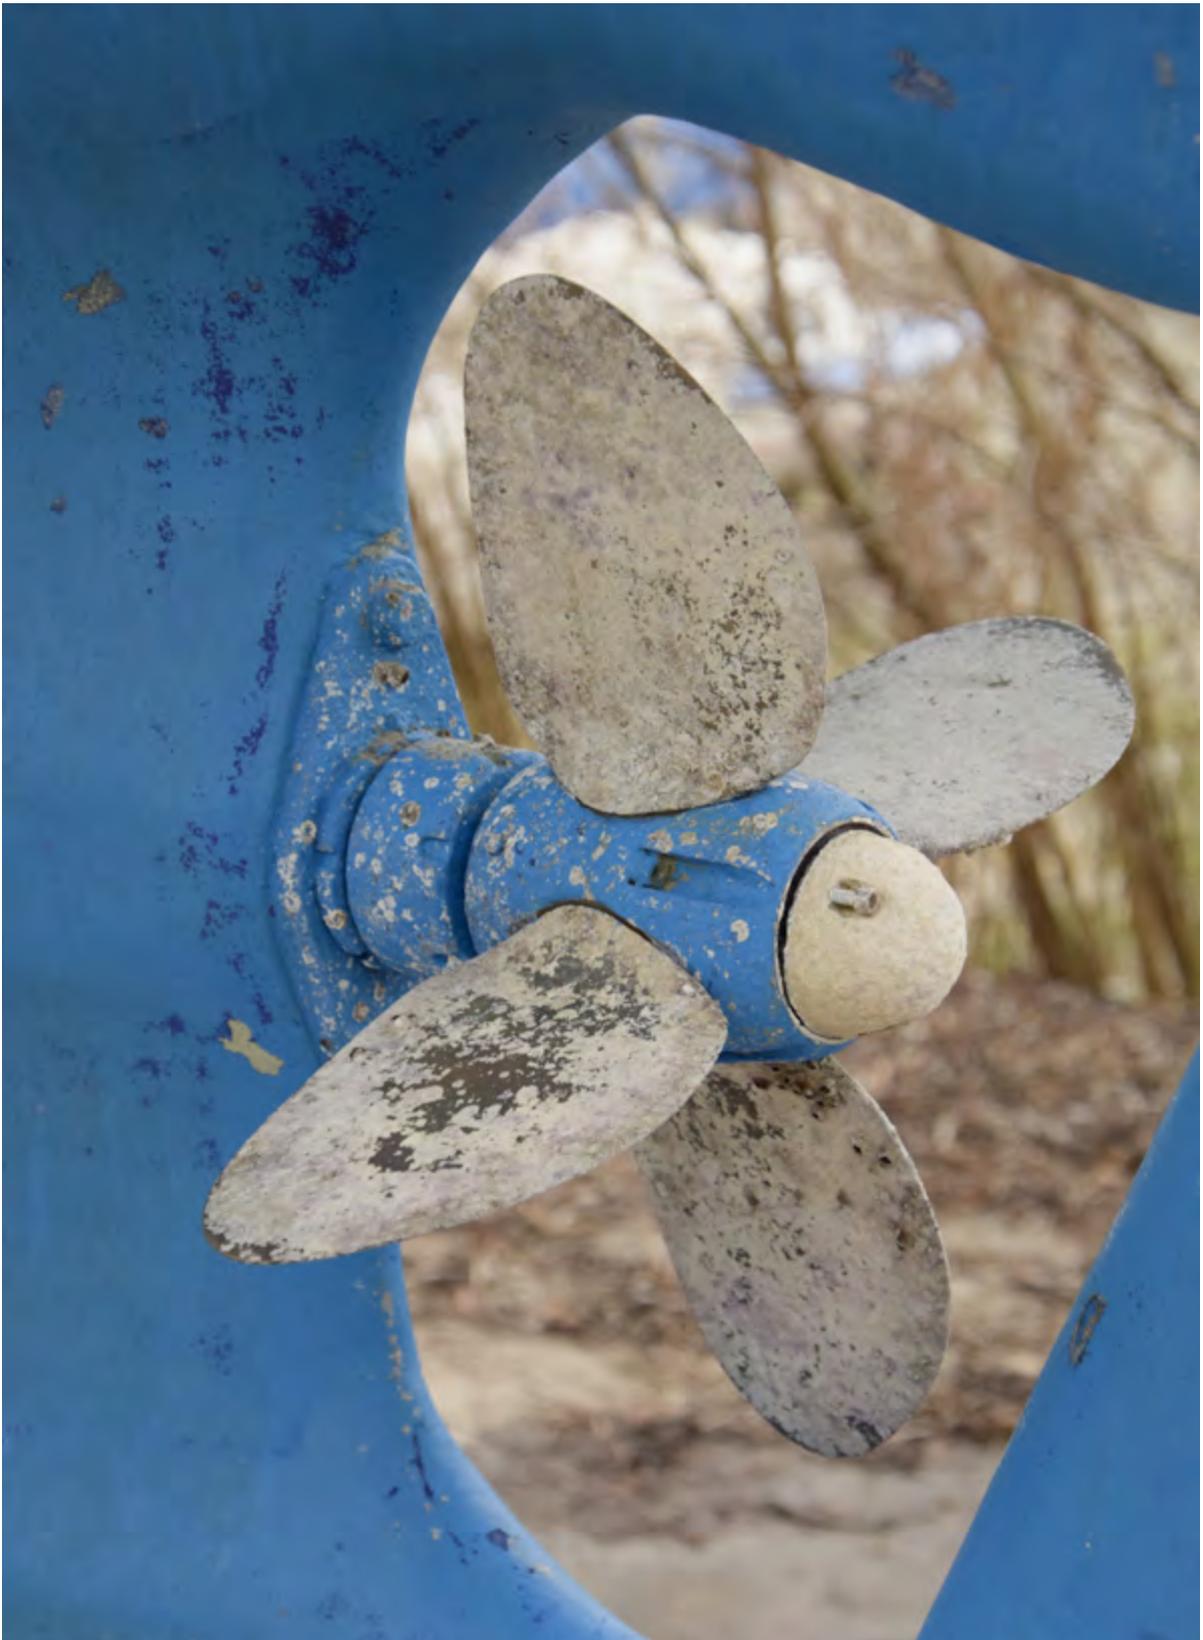
Heckschraube mit defekter Abdeckung
