TIOGA

Revisionsdokumentation
Revisionsbericht
2021

Verein zur Förderung
des Segelsports e.V. Kressbronn

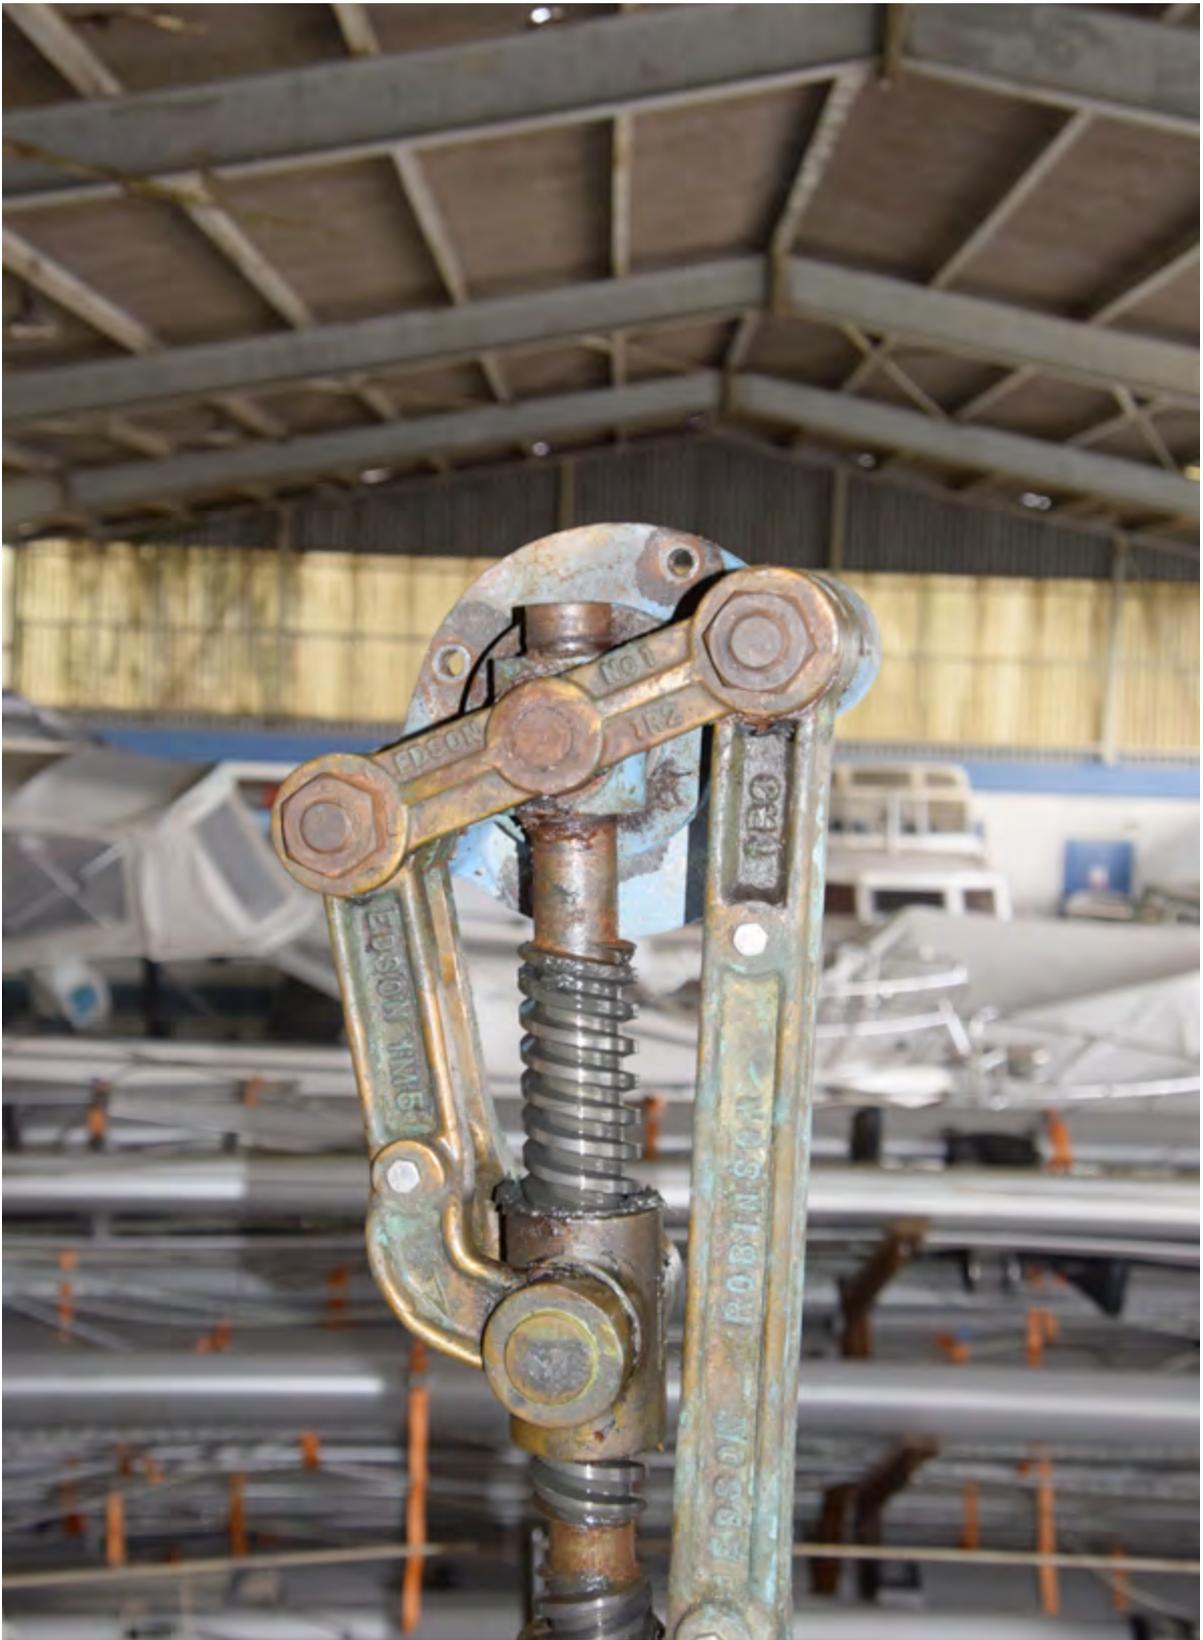
Hier muss ein Zwischengelenk zur Optimierung der Ruderanlage montiert werden

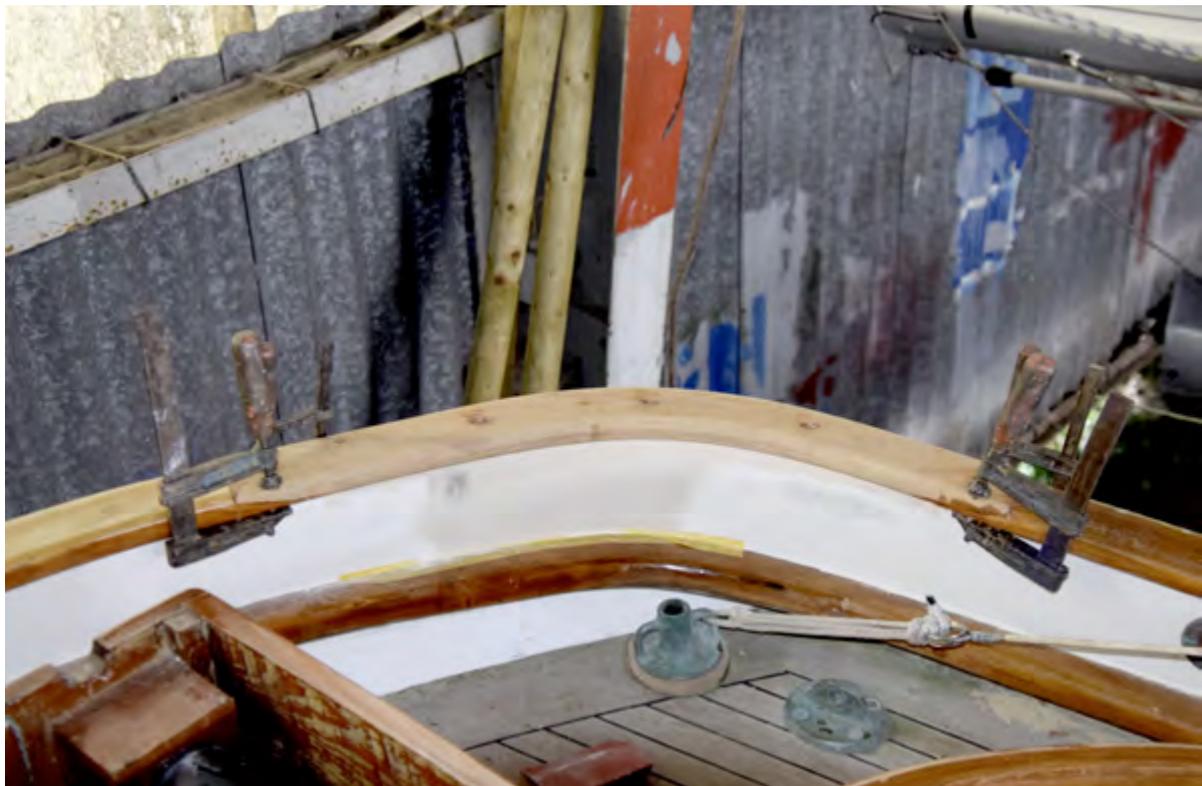
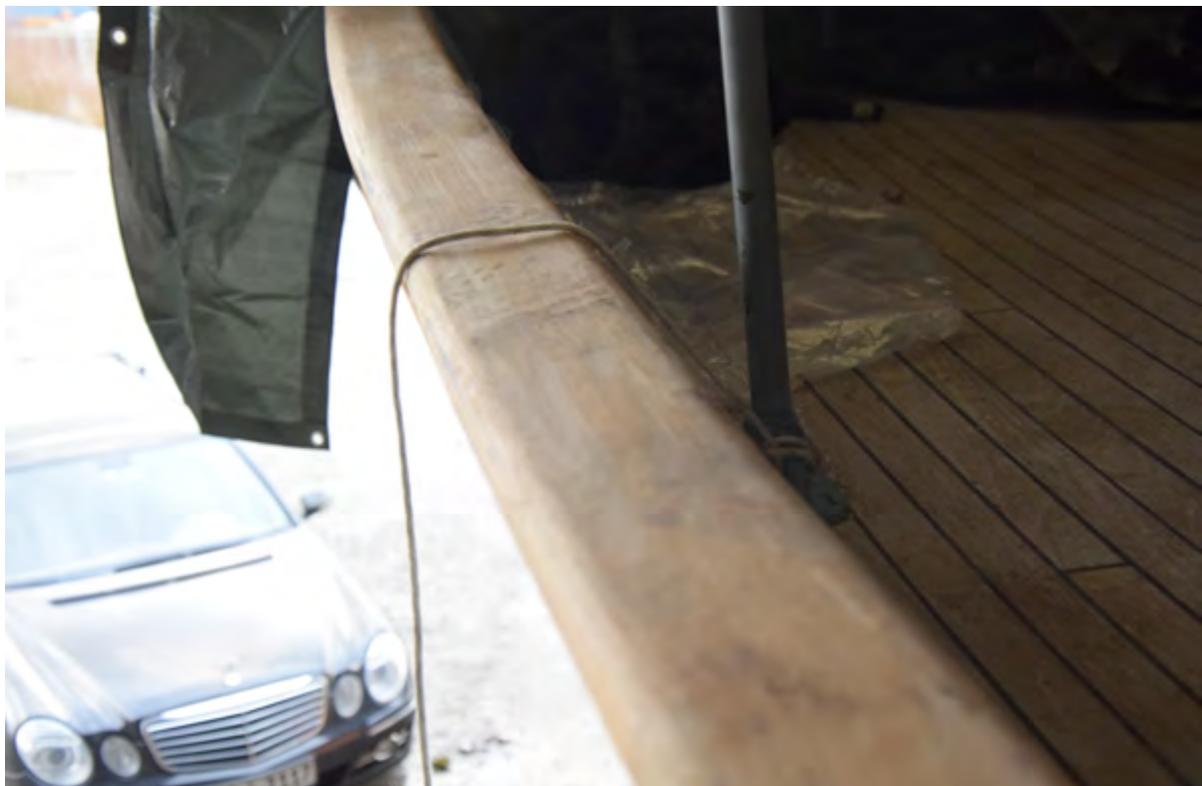
Die Schanzkleidabdeckung im Heckbereich des Schiffes musste vollständig erneuert werden, um eine langfristige Beschädigung der Bordwand durch eindringende Feuchtigkeit zu verhindern. Hier war eine massive Beschädigung während eines Sturmes entstanden.

Reparatur des stark beschädigten Schanzkleides am Heck (oben)

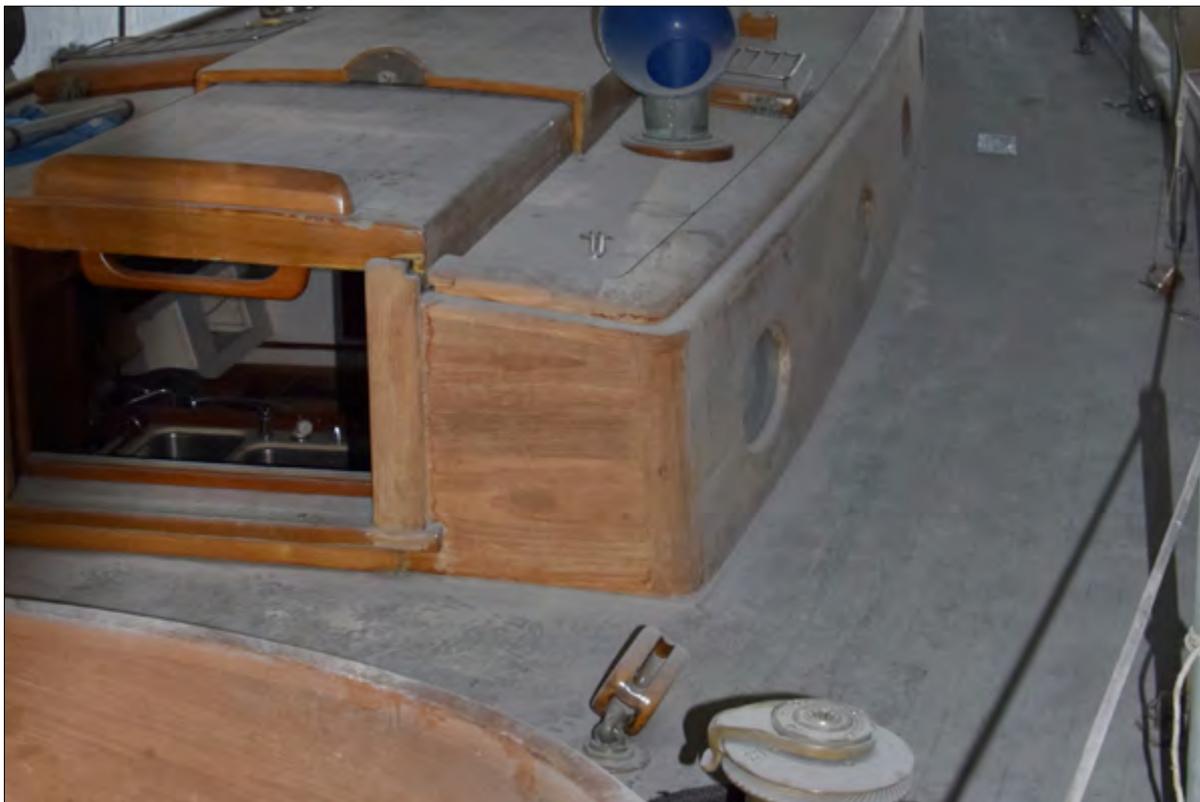
Das Gleiche gilt für den Innenbereich des Schiffes. Hier ist unter dem Aspekt des Gesundheitsschutzes eigentlich kein Arbeiten zulässig, bevor eine gründliche Reinigung erfolgt ist. Ideal wäre der Zeitpunkt für die Reinigung wenn das Schiff aus der Halle verlegt wird.

14. November 2020: Staubzustand auf dem Schiffsdeck....

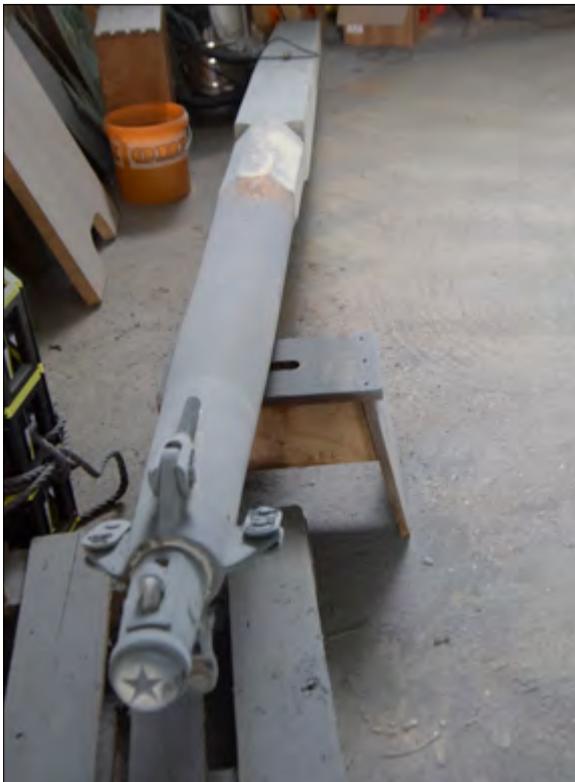
Der Klüverbaum mit Bearbeitungsstand am 08.10.2020: Im Zuge der Revision der Bordwand wird auch der Klüverbaum aufbereitet.

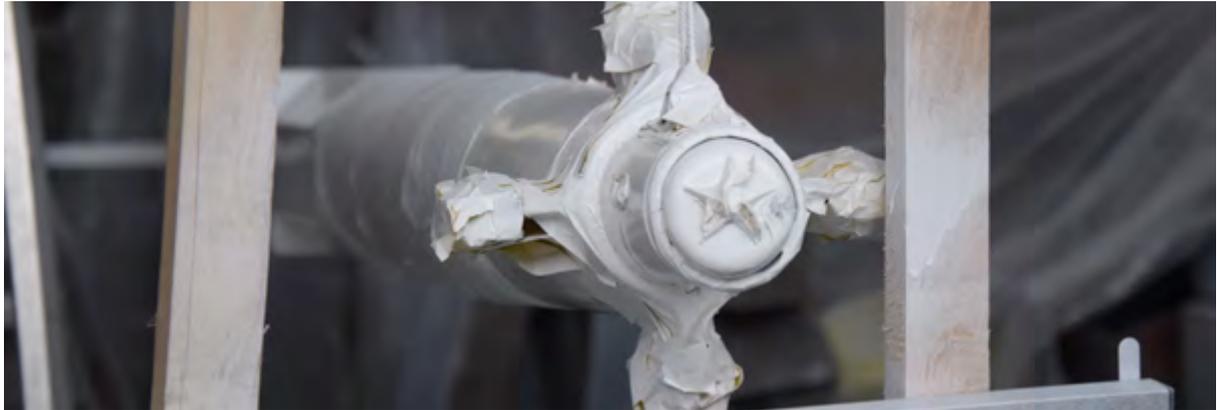
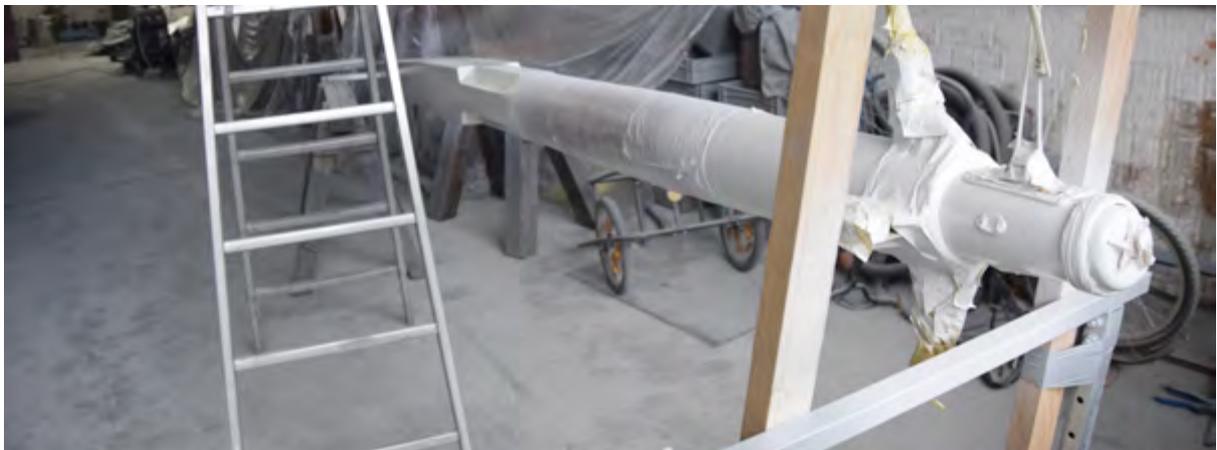
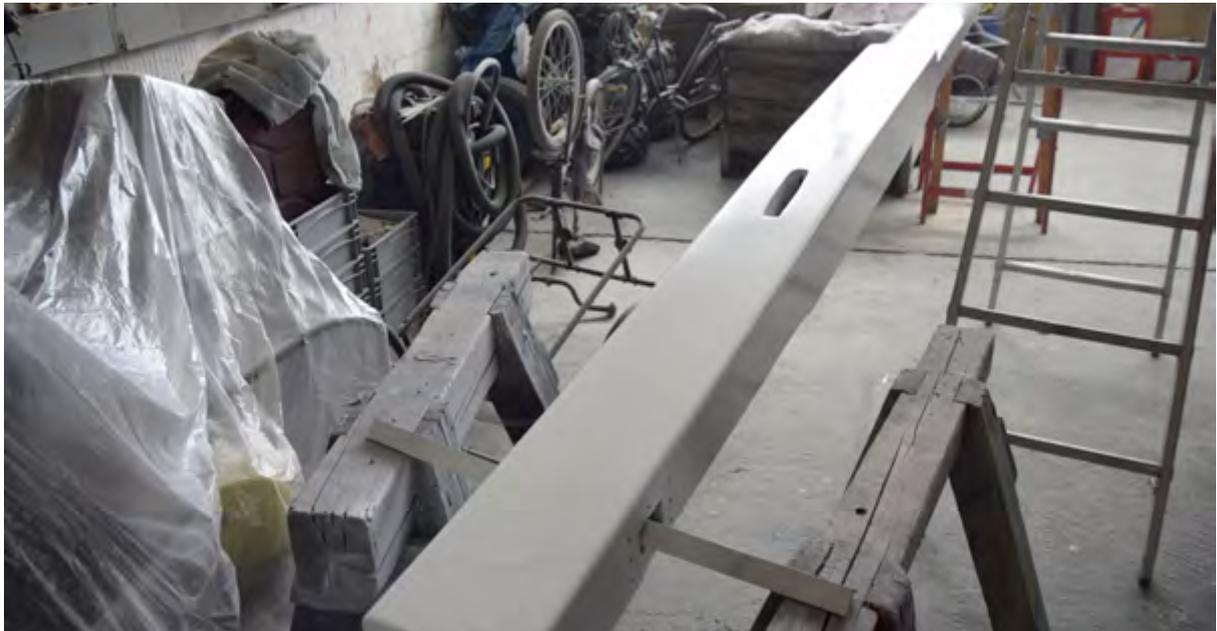
Bearbeitung Klüverbaum am 20.09.2020

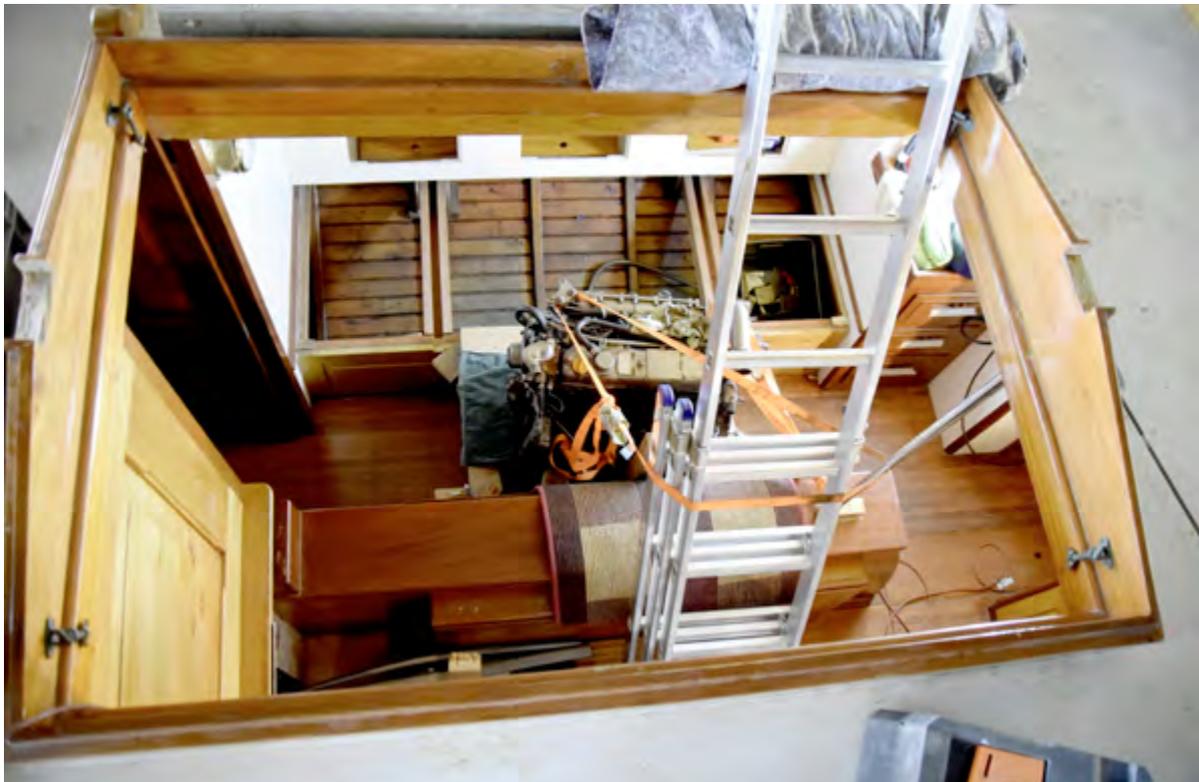
Fixierter Motorblock in der Hauptkajüte vom offenen Kajütoberlicht her gesehen

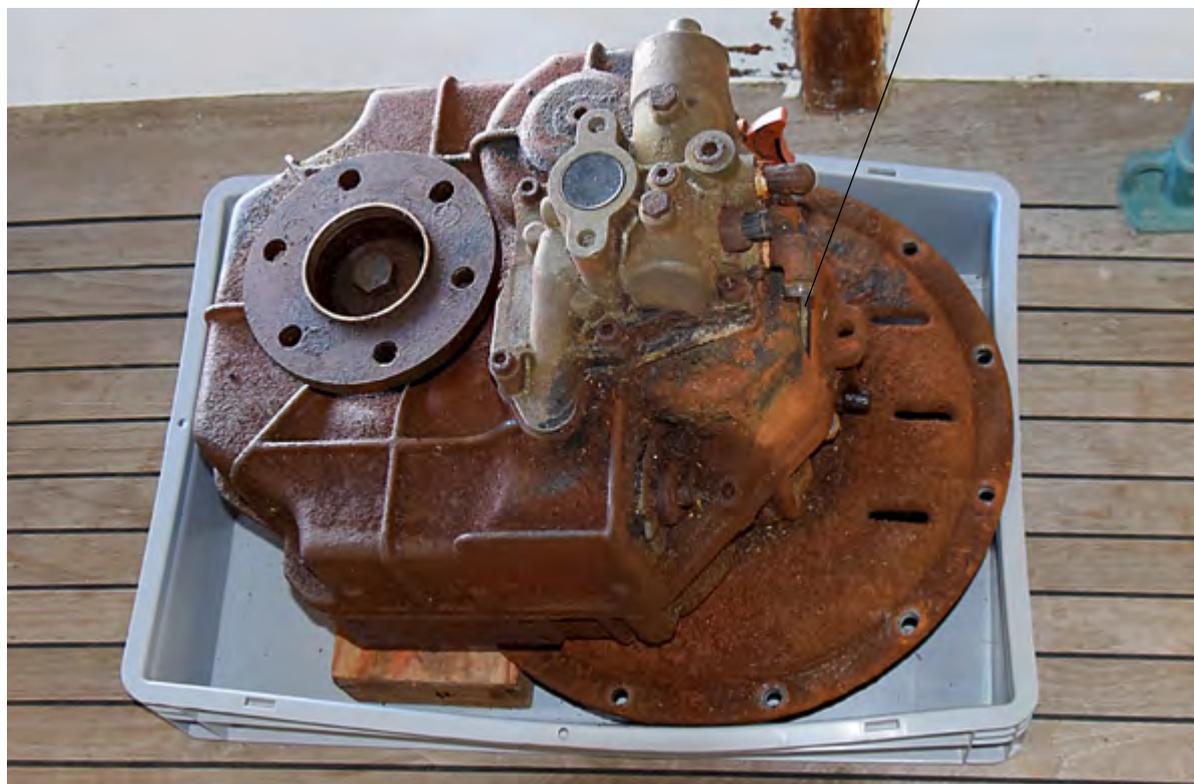
ZF-Getriebe mit Typenschild und viel Rost

Wie auf den Abbildungen des Motors und des Getriebes in diesem Kapitel gut erkennbar ist, liegt das Hauptproblem der Maschine in der äußeren, stark verrosteten Außenseite. Diese Verrostung hat ihre Ursache sicherlich in der mangelnden Wartung der Vorbesitzer und dem Luft-/Salzgemisch von Atlantik, Ostsee und Mittelmeer. Die Korrosion der äußeren Machinenteile muss vollständig beseitigt werden. Die Maschine selbst ist im bisherigen Betrieb gut, ruhig und sicher gelaufen, so dass nach eingehender Überprüfung davon ausgegangen werden kann, dass keine Schäden im Innenleben der Maschine vorhanden sind.

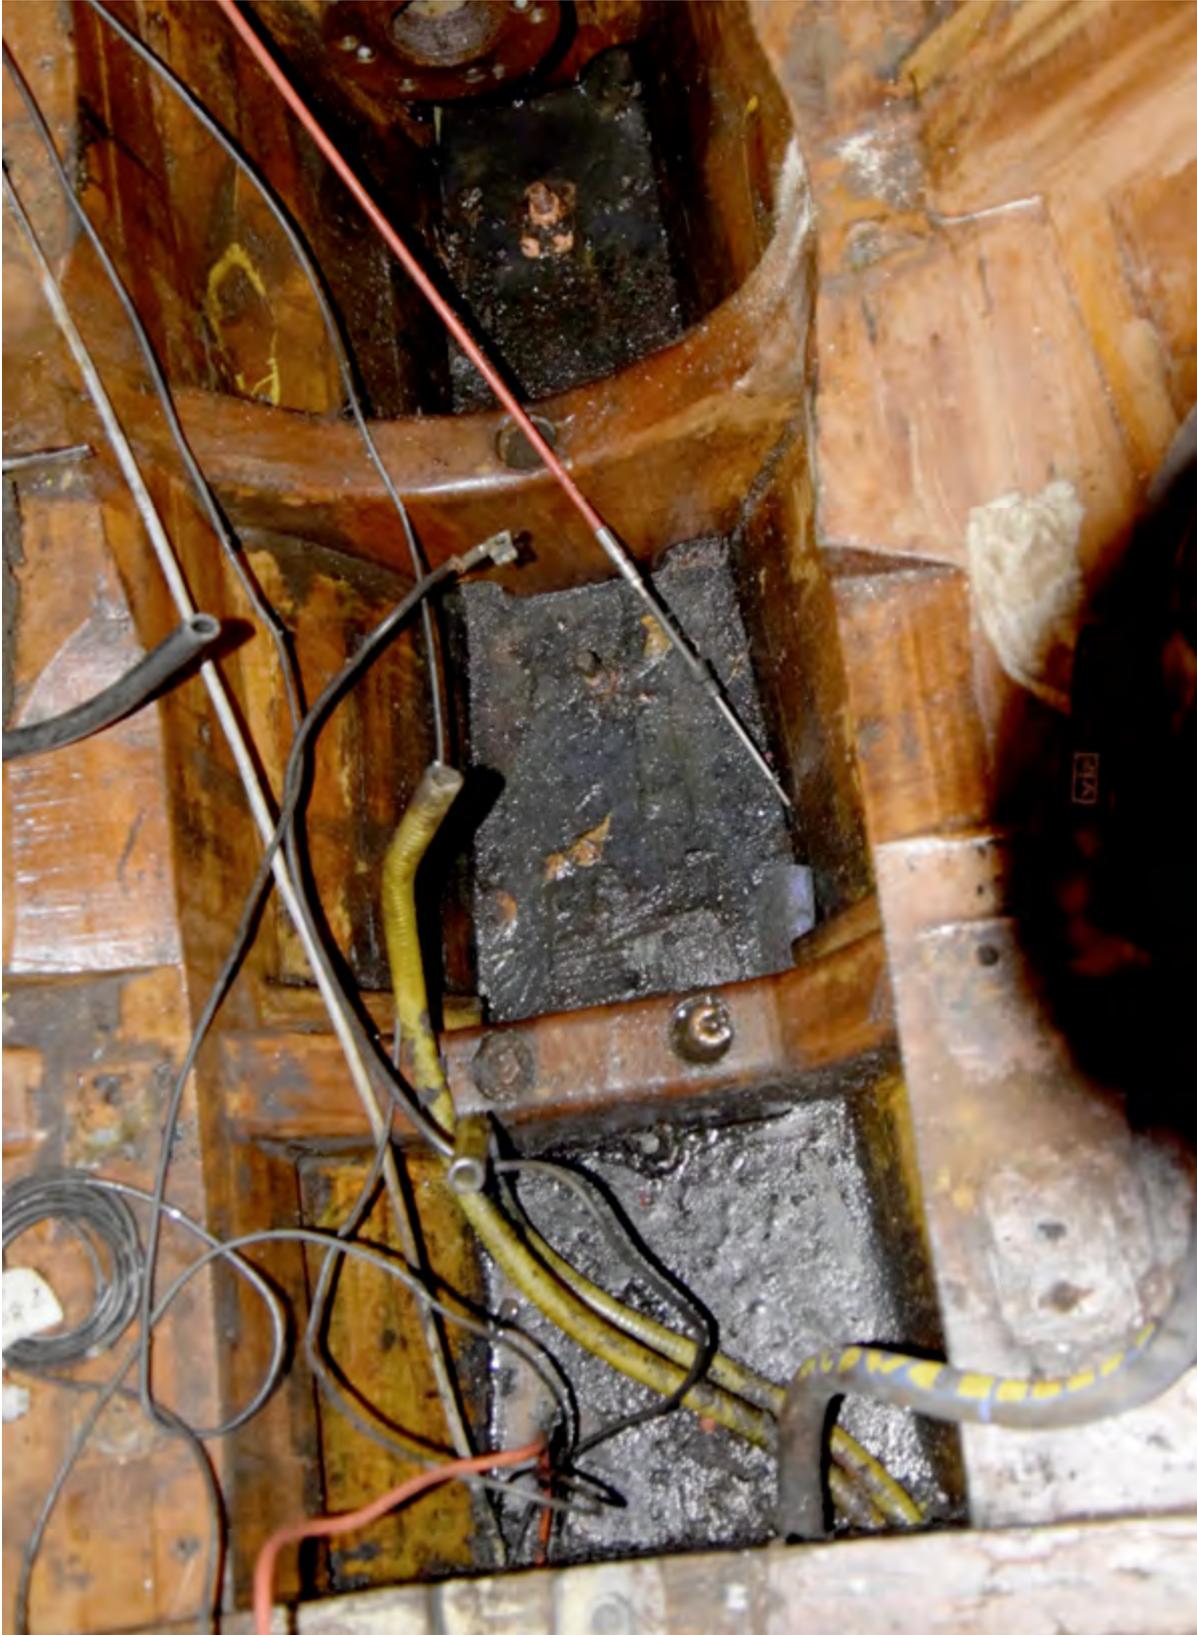
Unter den Motor muss eine Ölwanne in die Motorbilge eingebaut werden

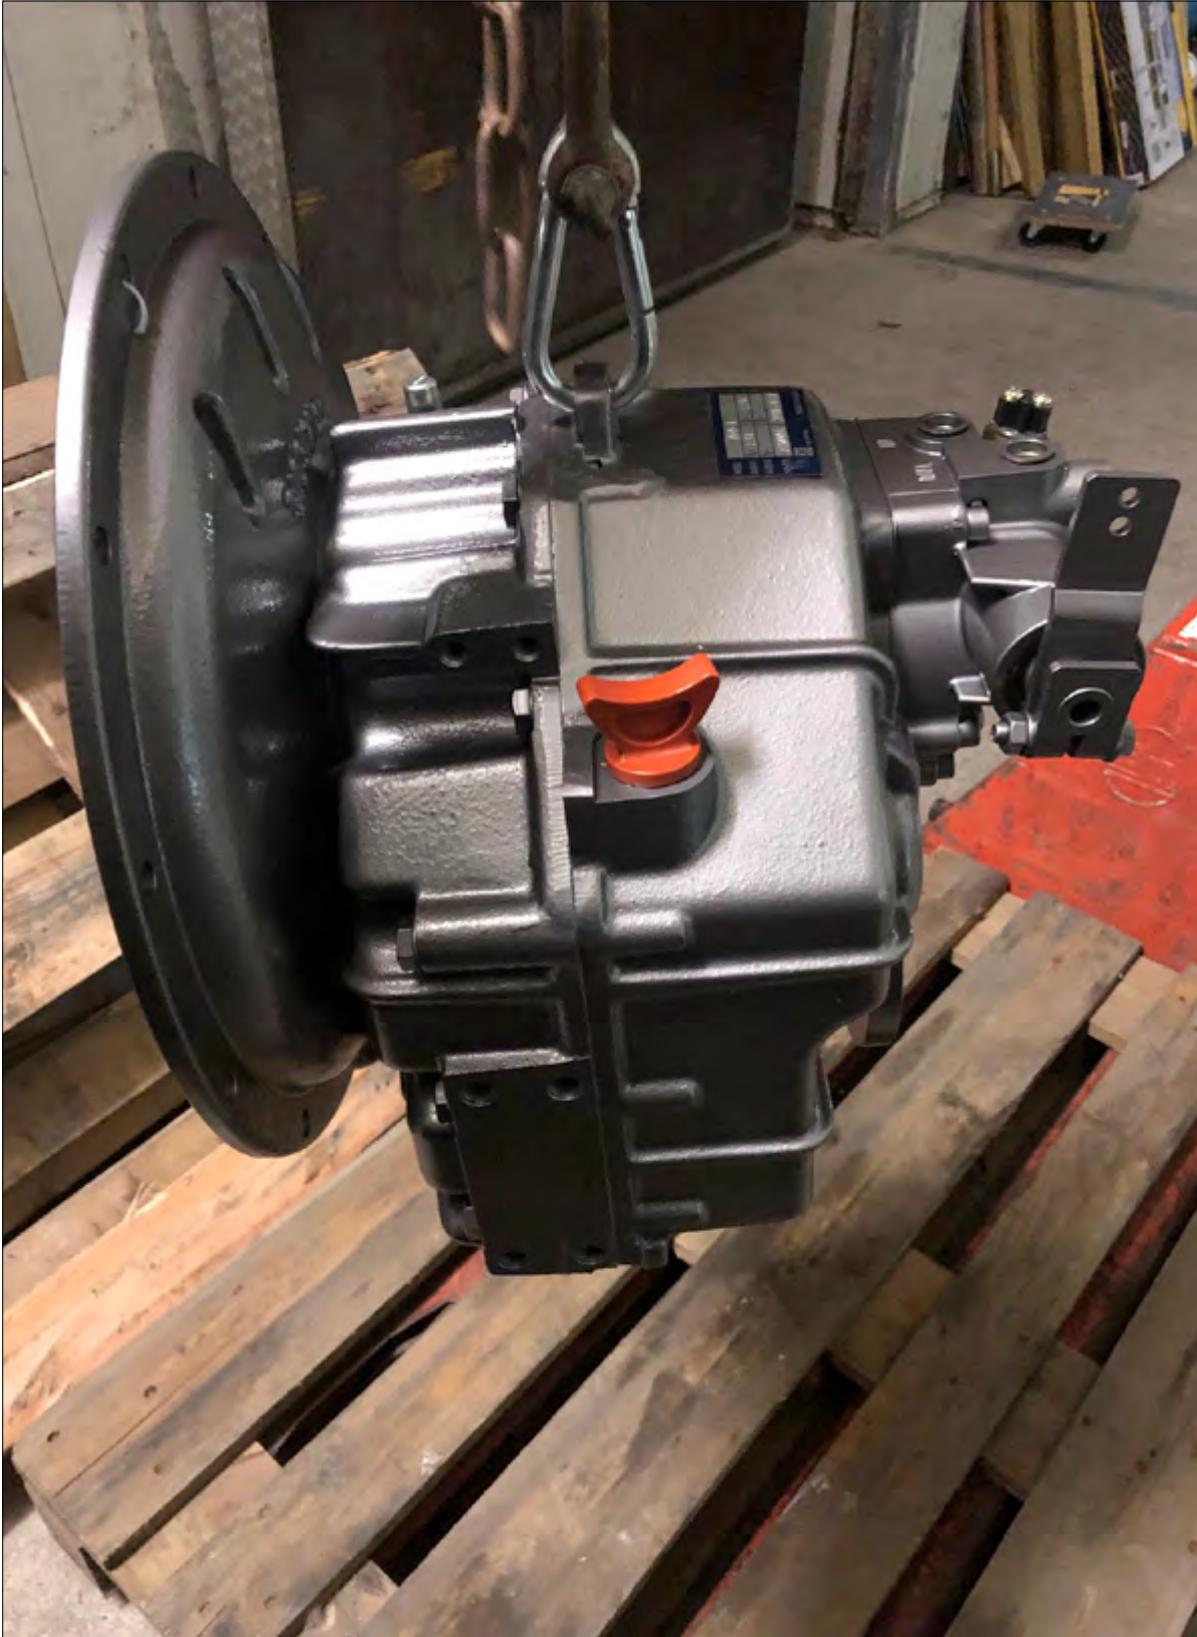
Getriebe nach der Revision – funktionsfähig wie ein neues Teil
