TIOGA

Revisionsdokumentation
Revisionsbericht
2021

Verein zur Förderung
des Segelsports e.V. Kressbronn

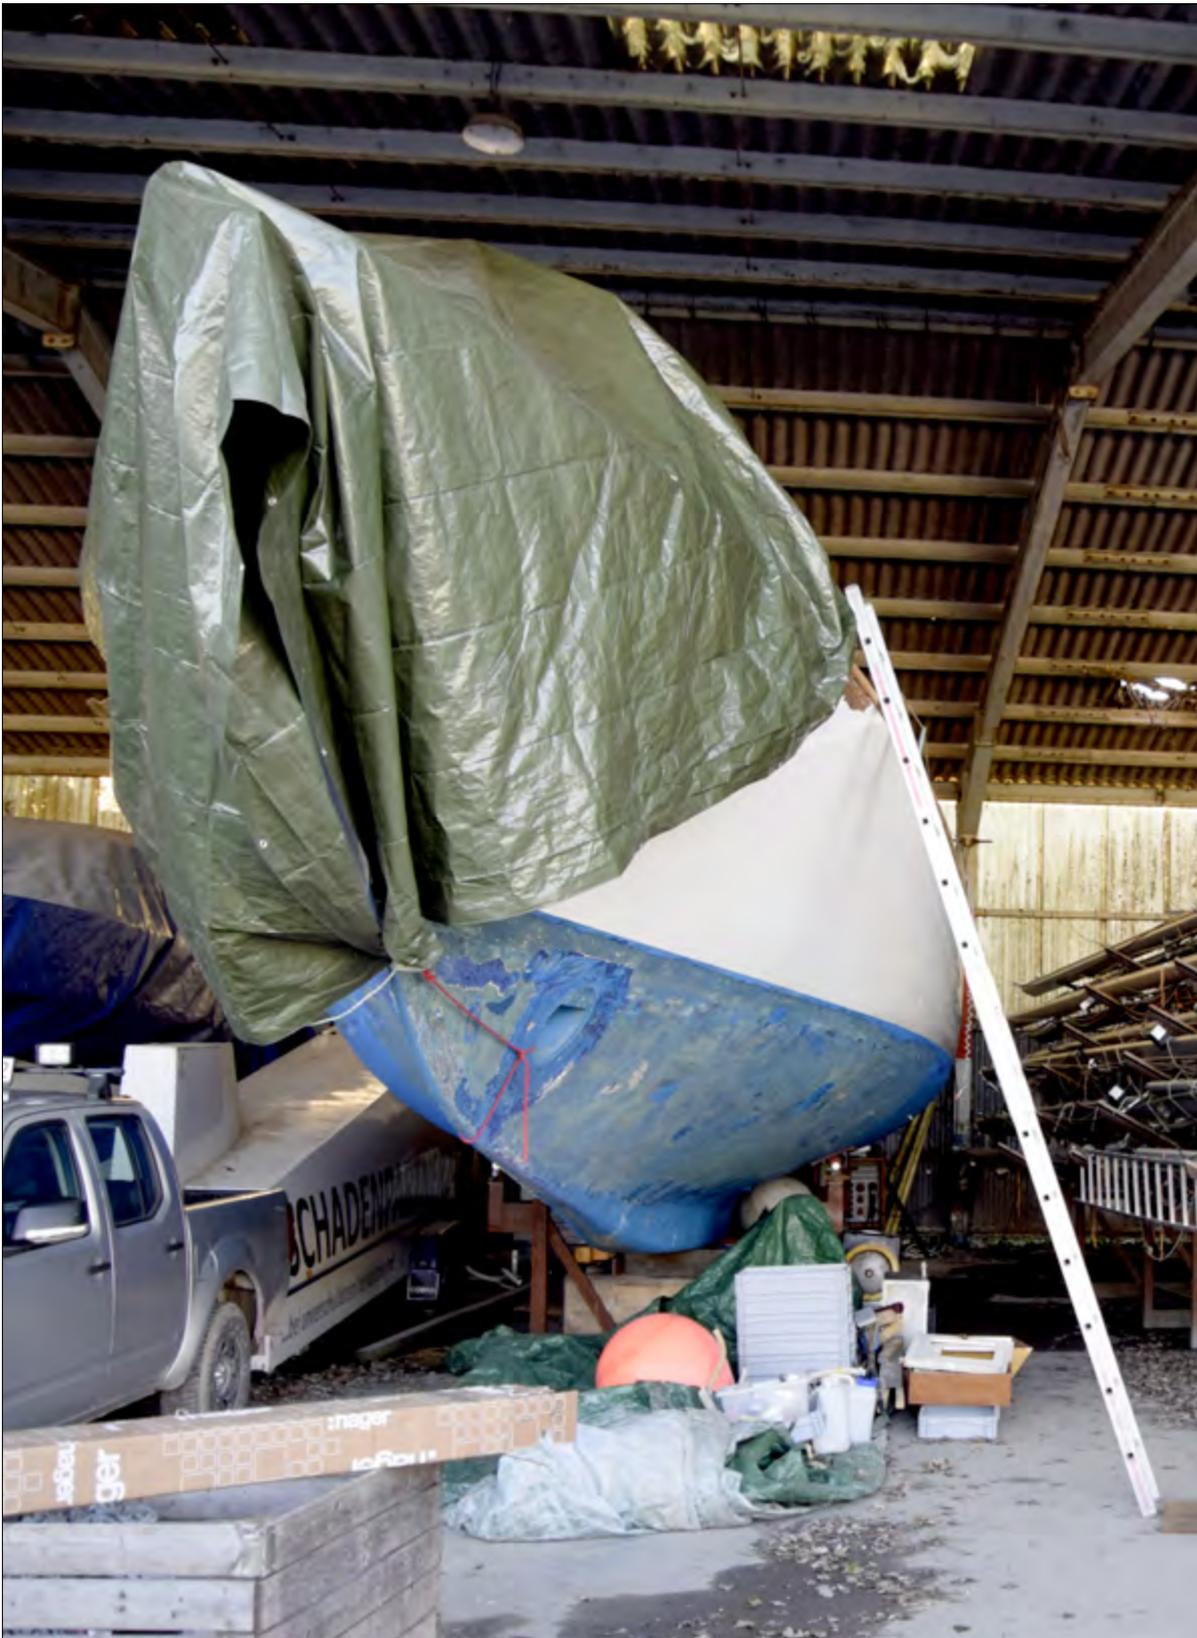
Im März 2020 wird die Tioga von der offenen in eine geschlossene Halle verlegt

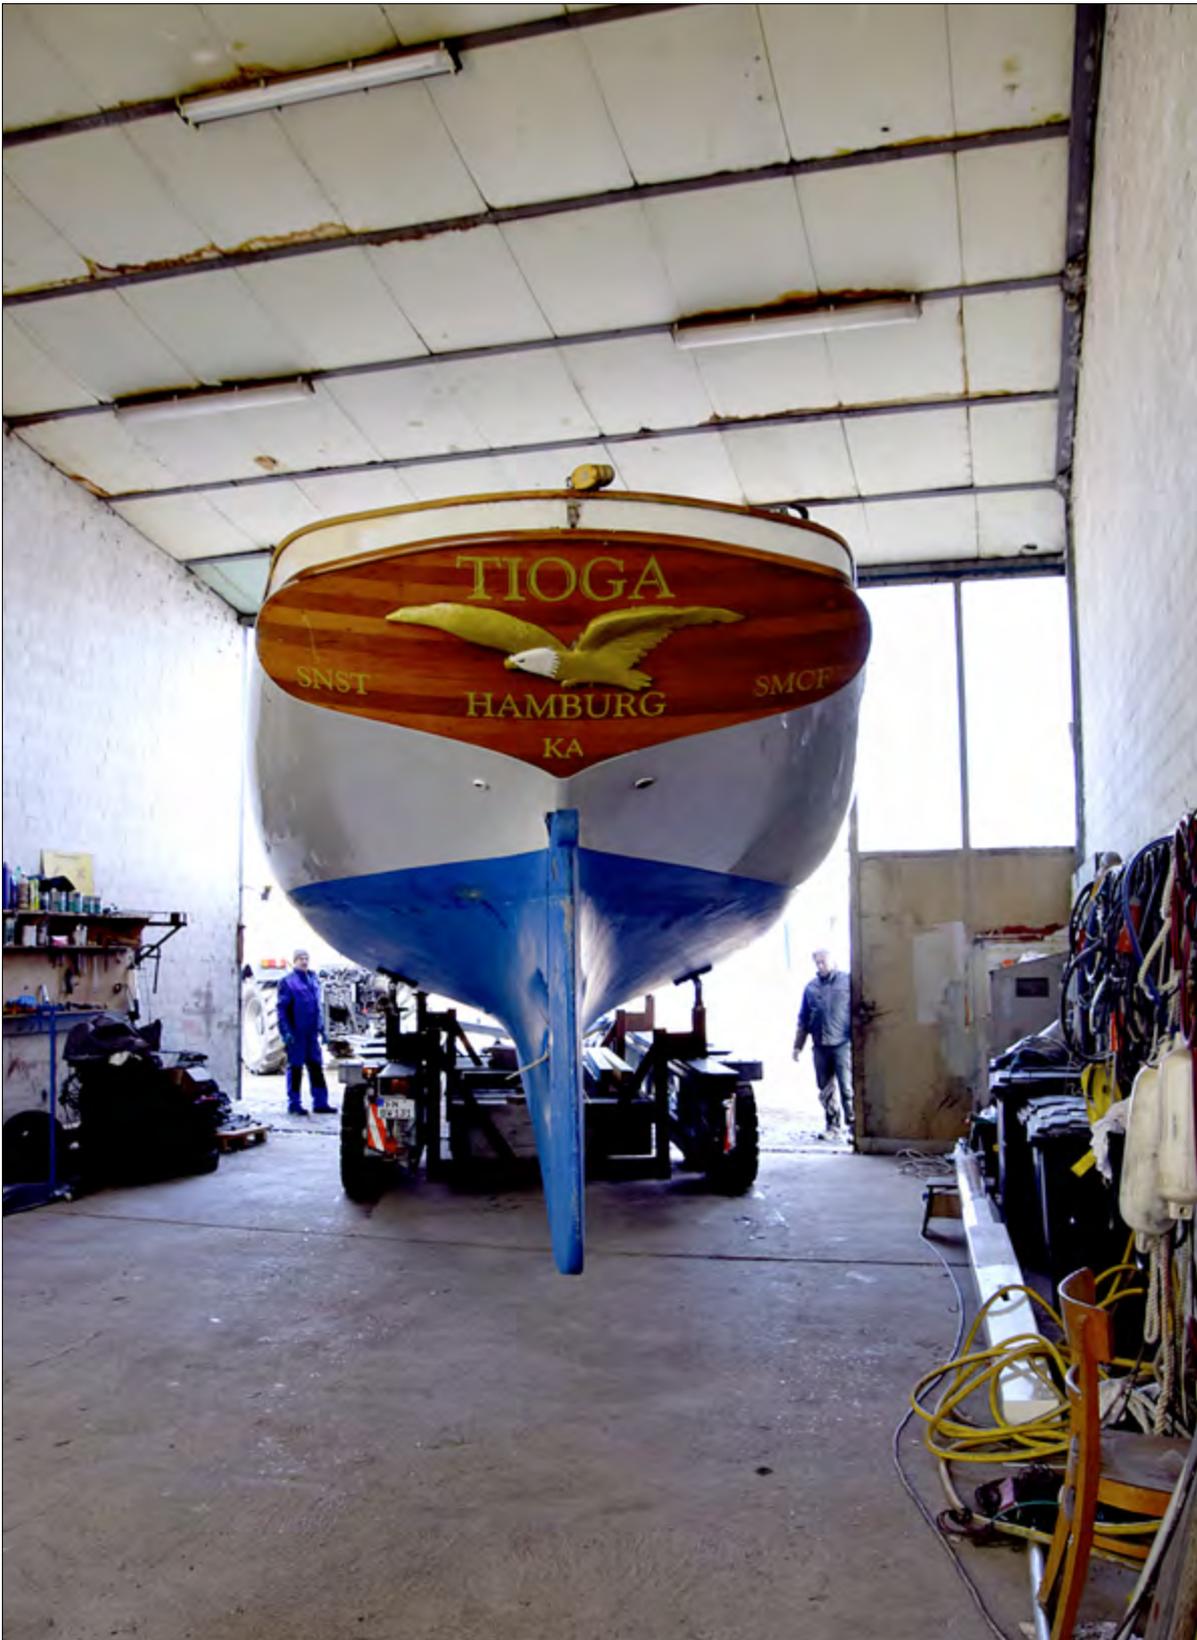
Millimeterarbeit beim Einfahren in die Halle

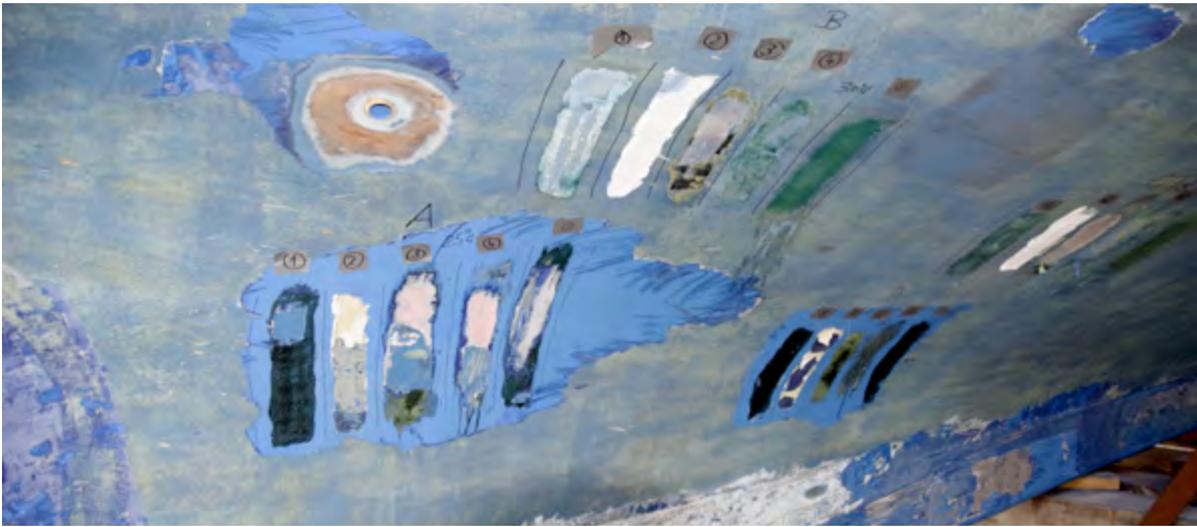
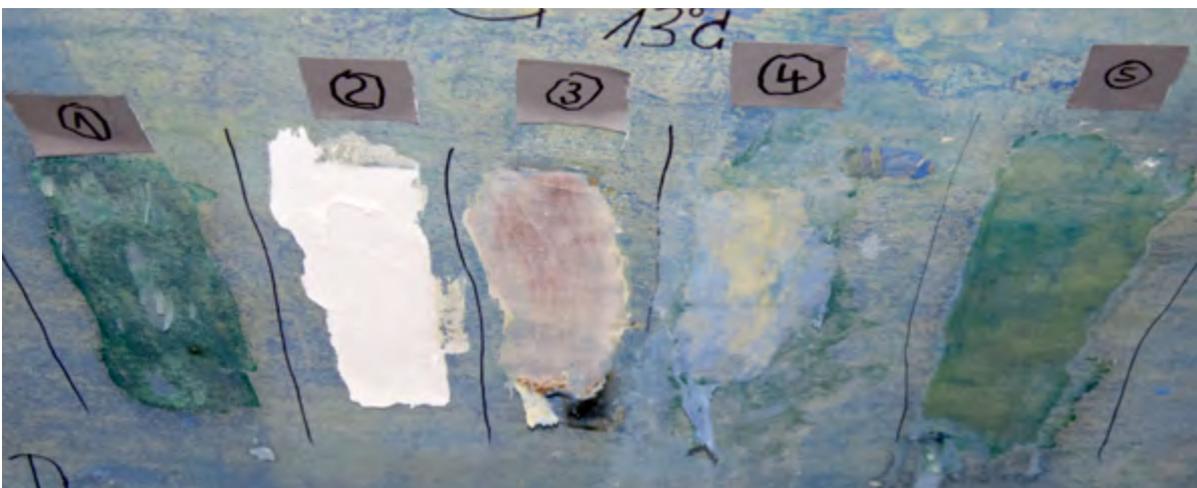
Wenig ergiebige Testreihen zur Entfernung der Antifoulingschicht

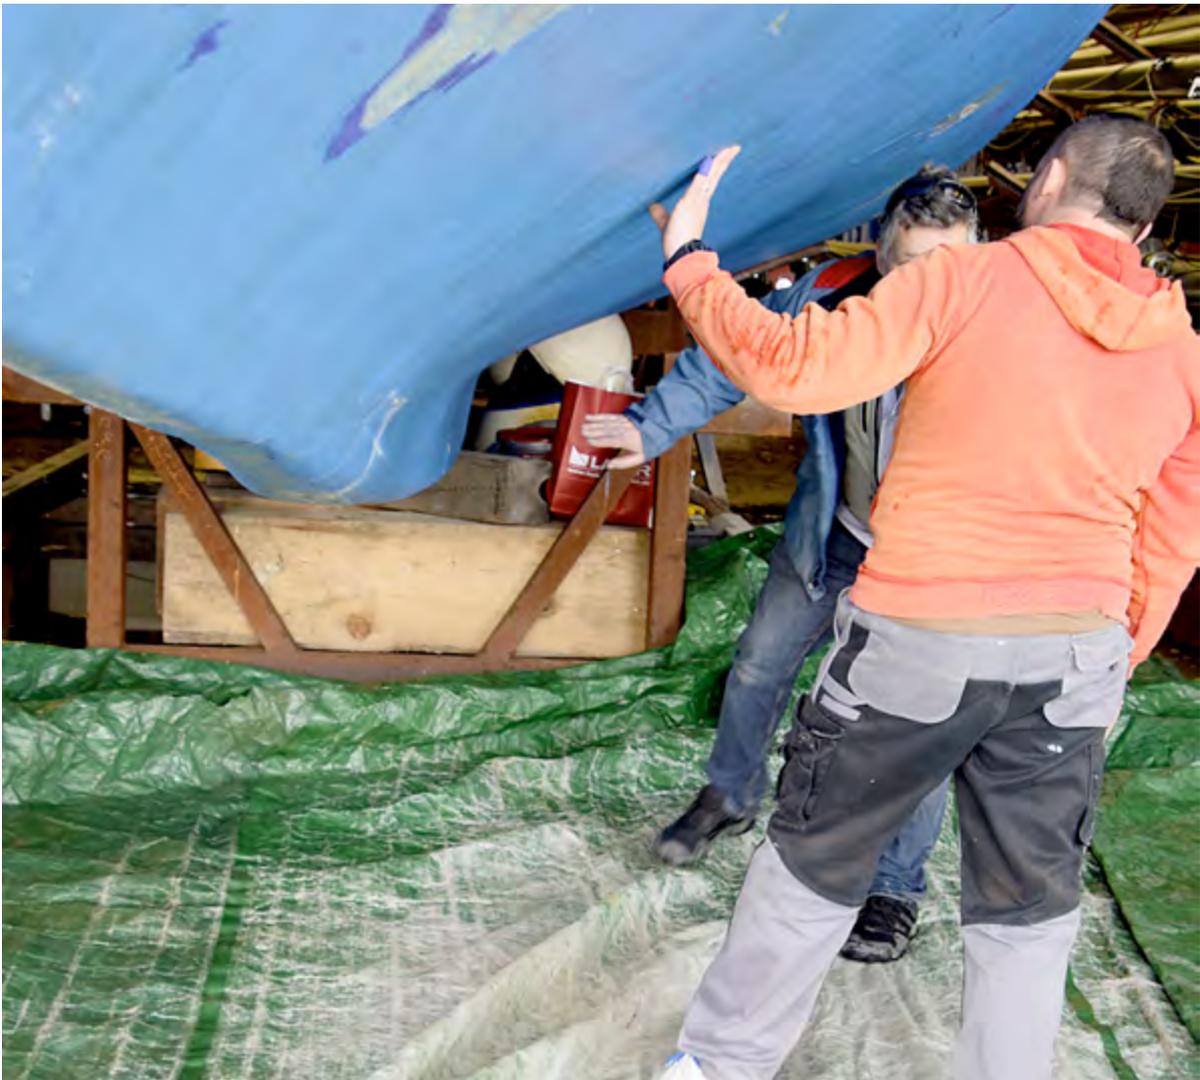
Eberhard Magg und Lutz Jahnle begutachten am 13.02.20 das Unterwasserschiff

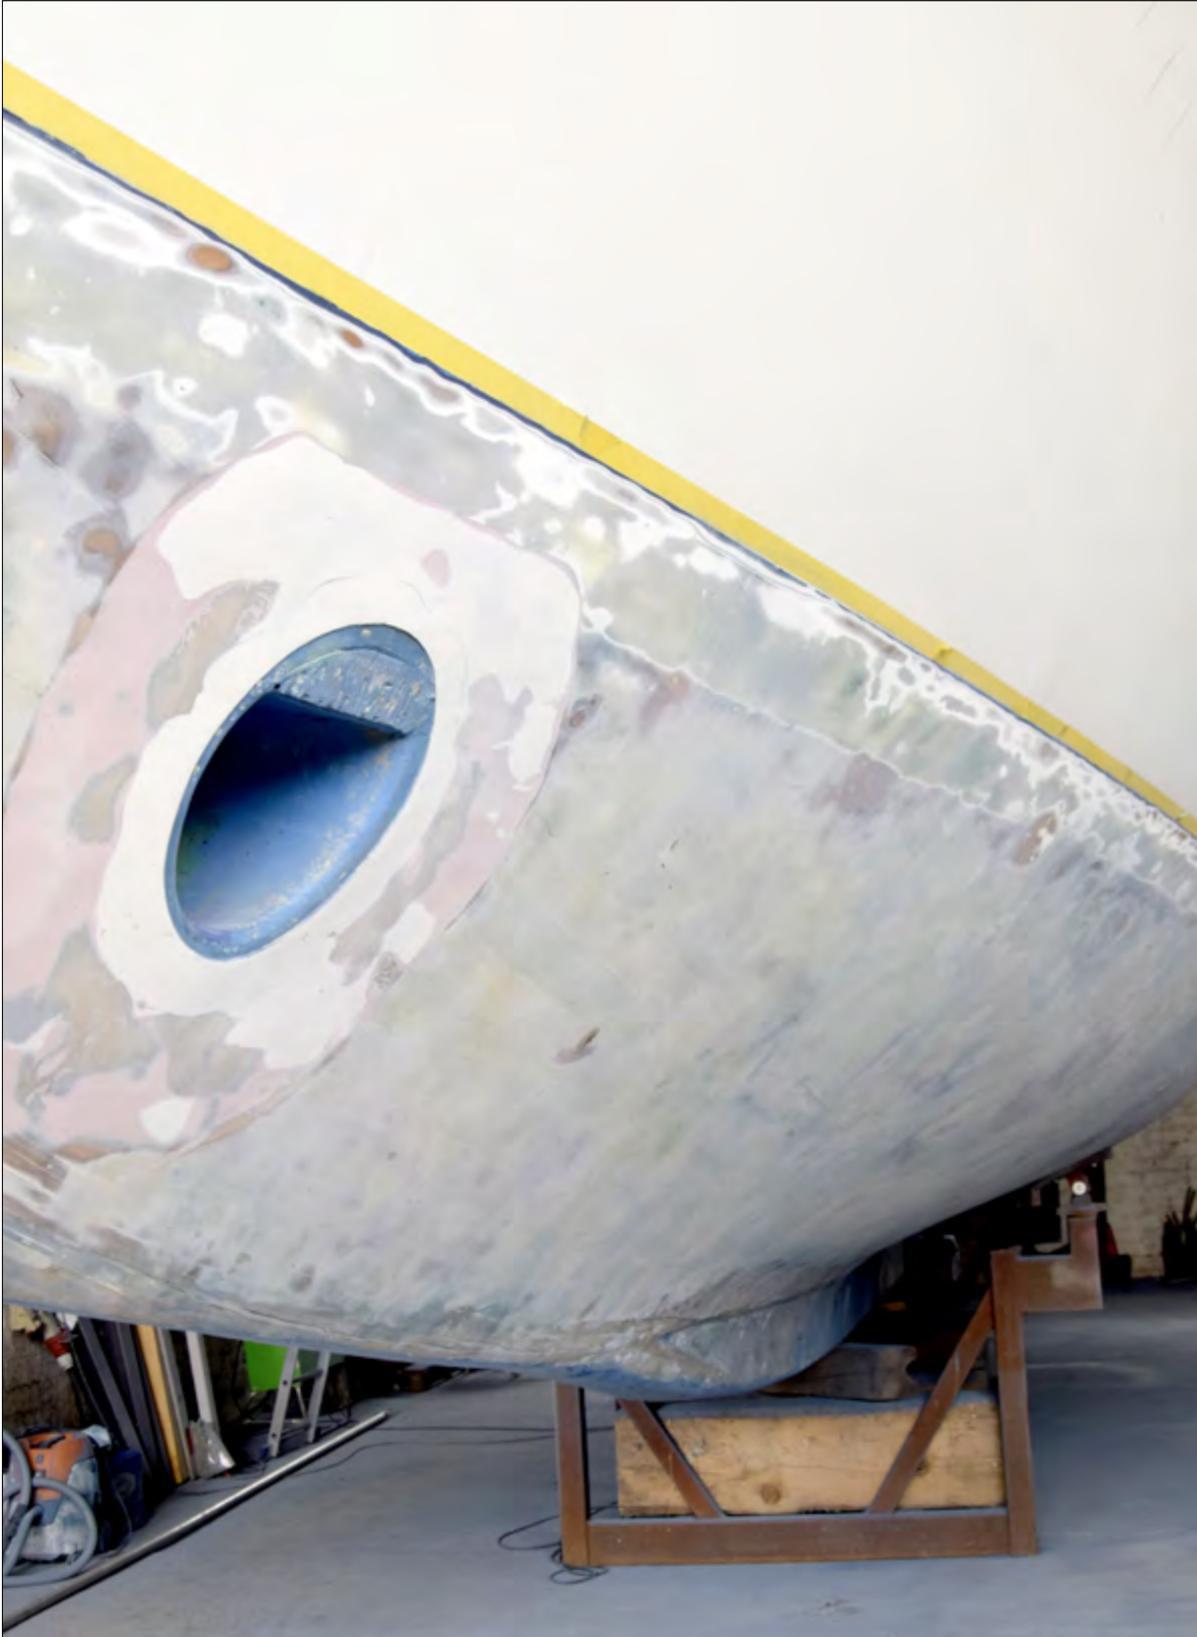
Unterwasserschiff am Bug nach dem Abschleifen

Details nach dem Abschleifen des Unterwasserschiffs – Stand 26. Juni 2020

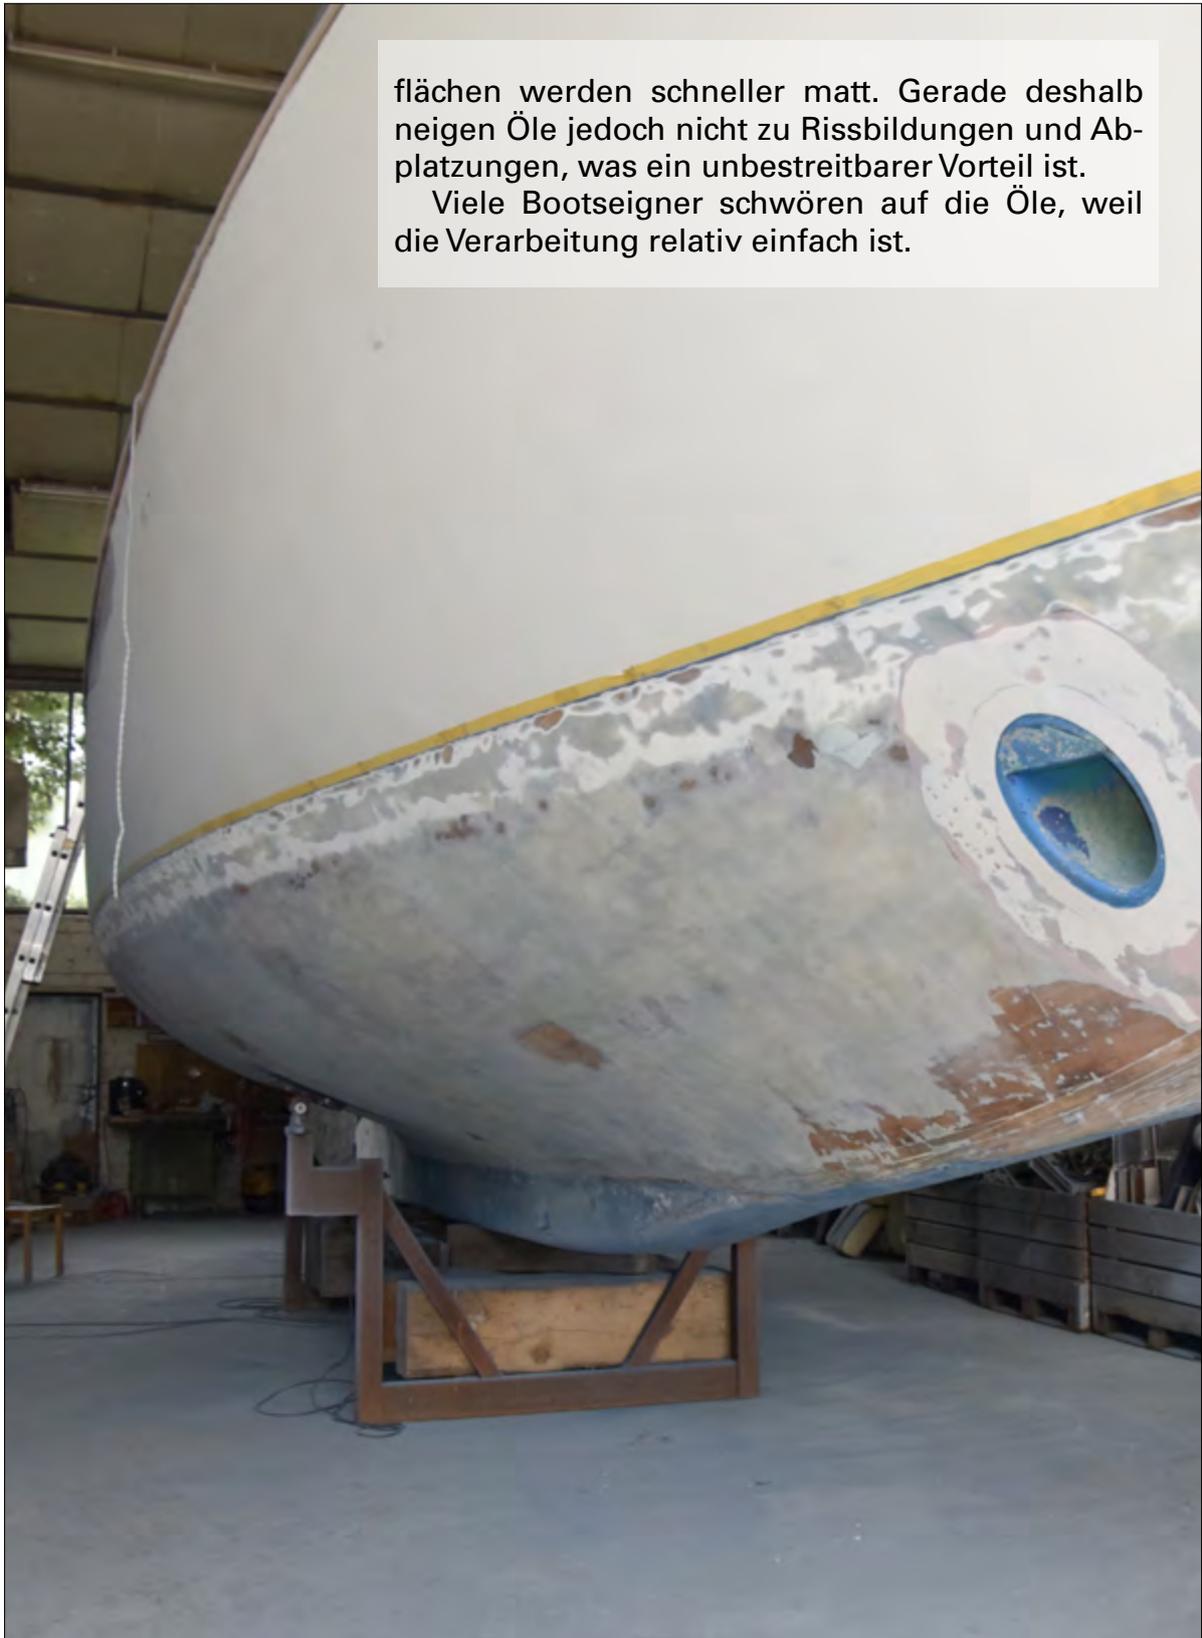
Unterwasserschiff abgeschliffen, Blick vom Heck – Stand 16.06.2020

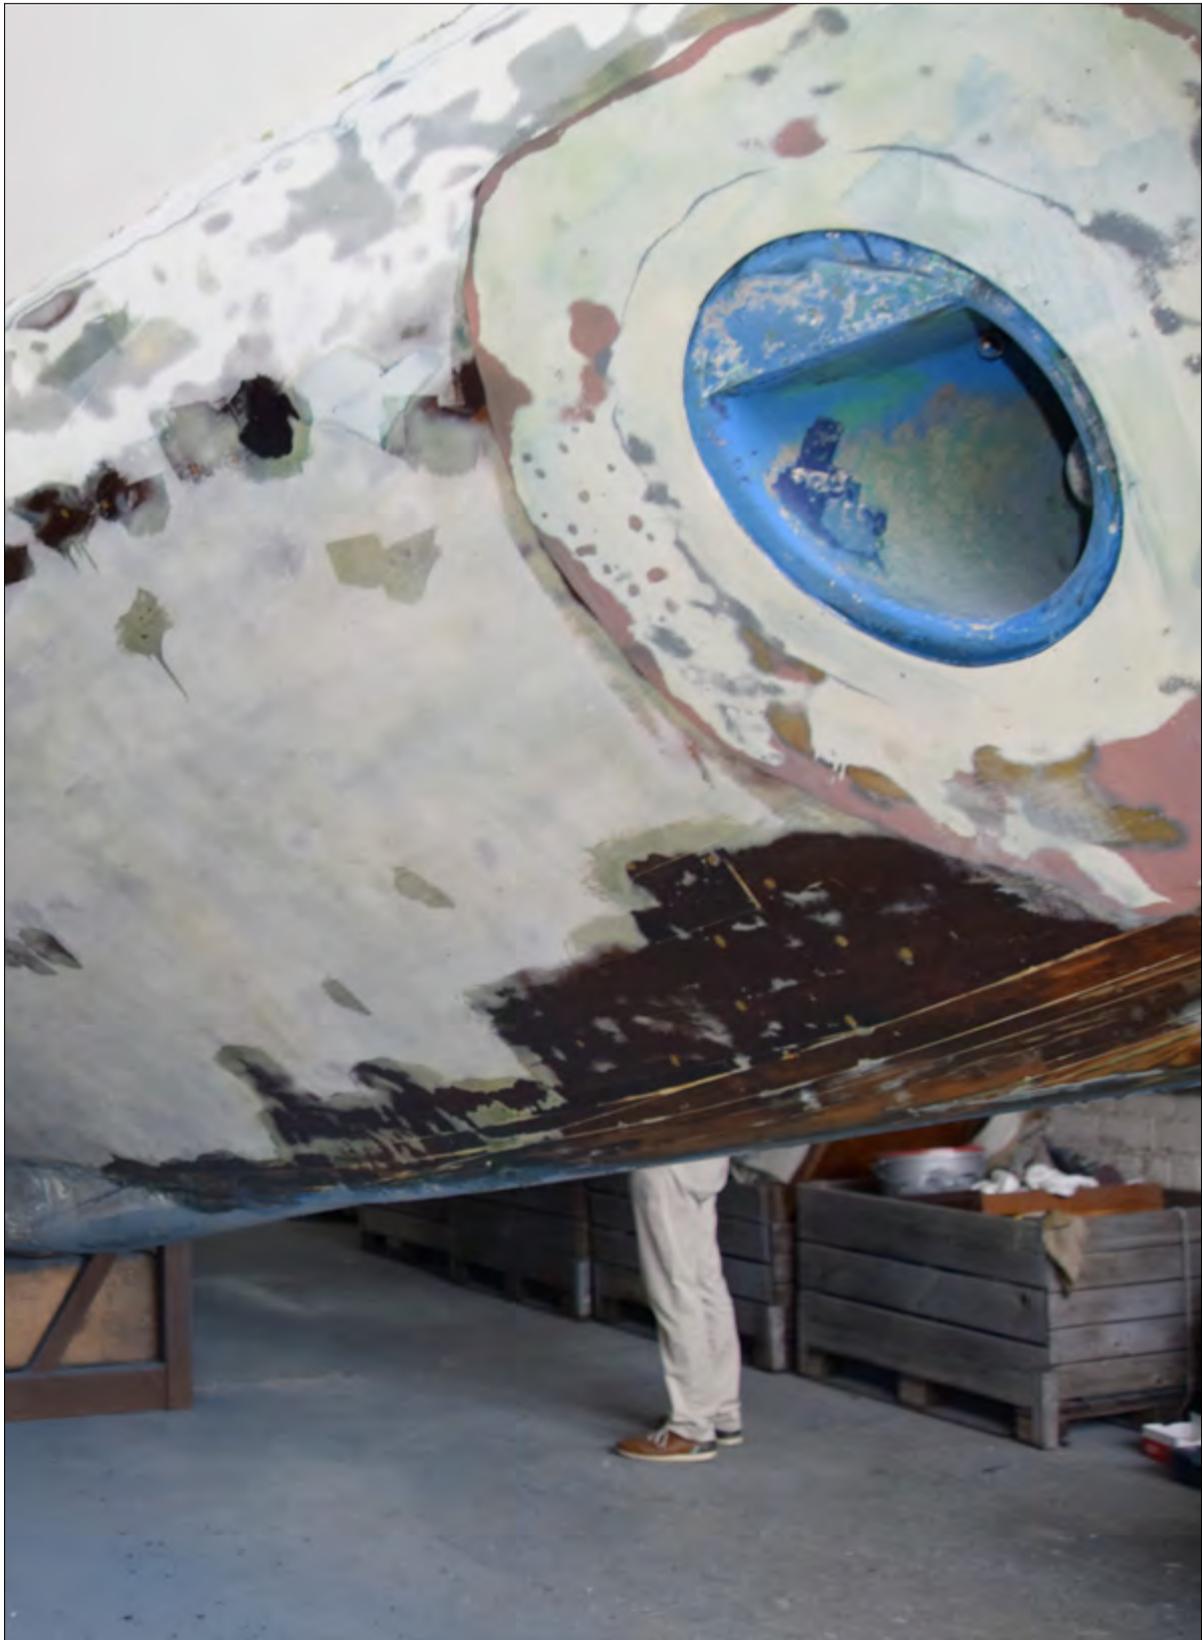
Unterwasserschiff abgeschliffen, Blick vom Bug – Stand 22.09.2020

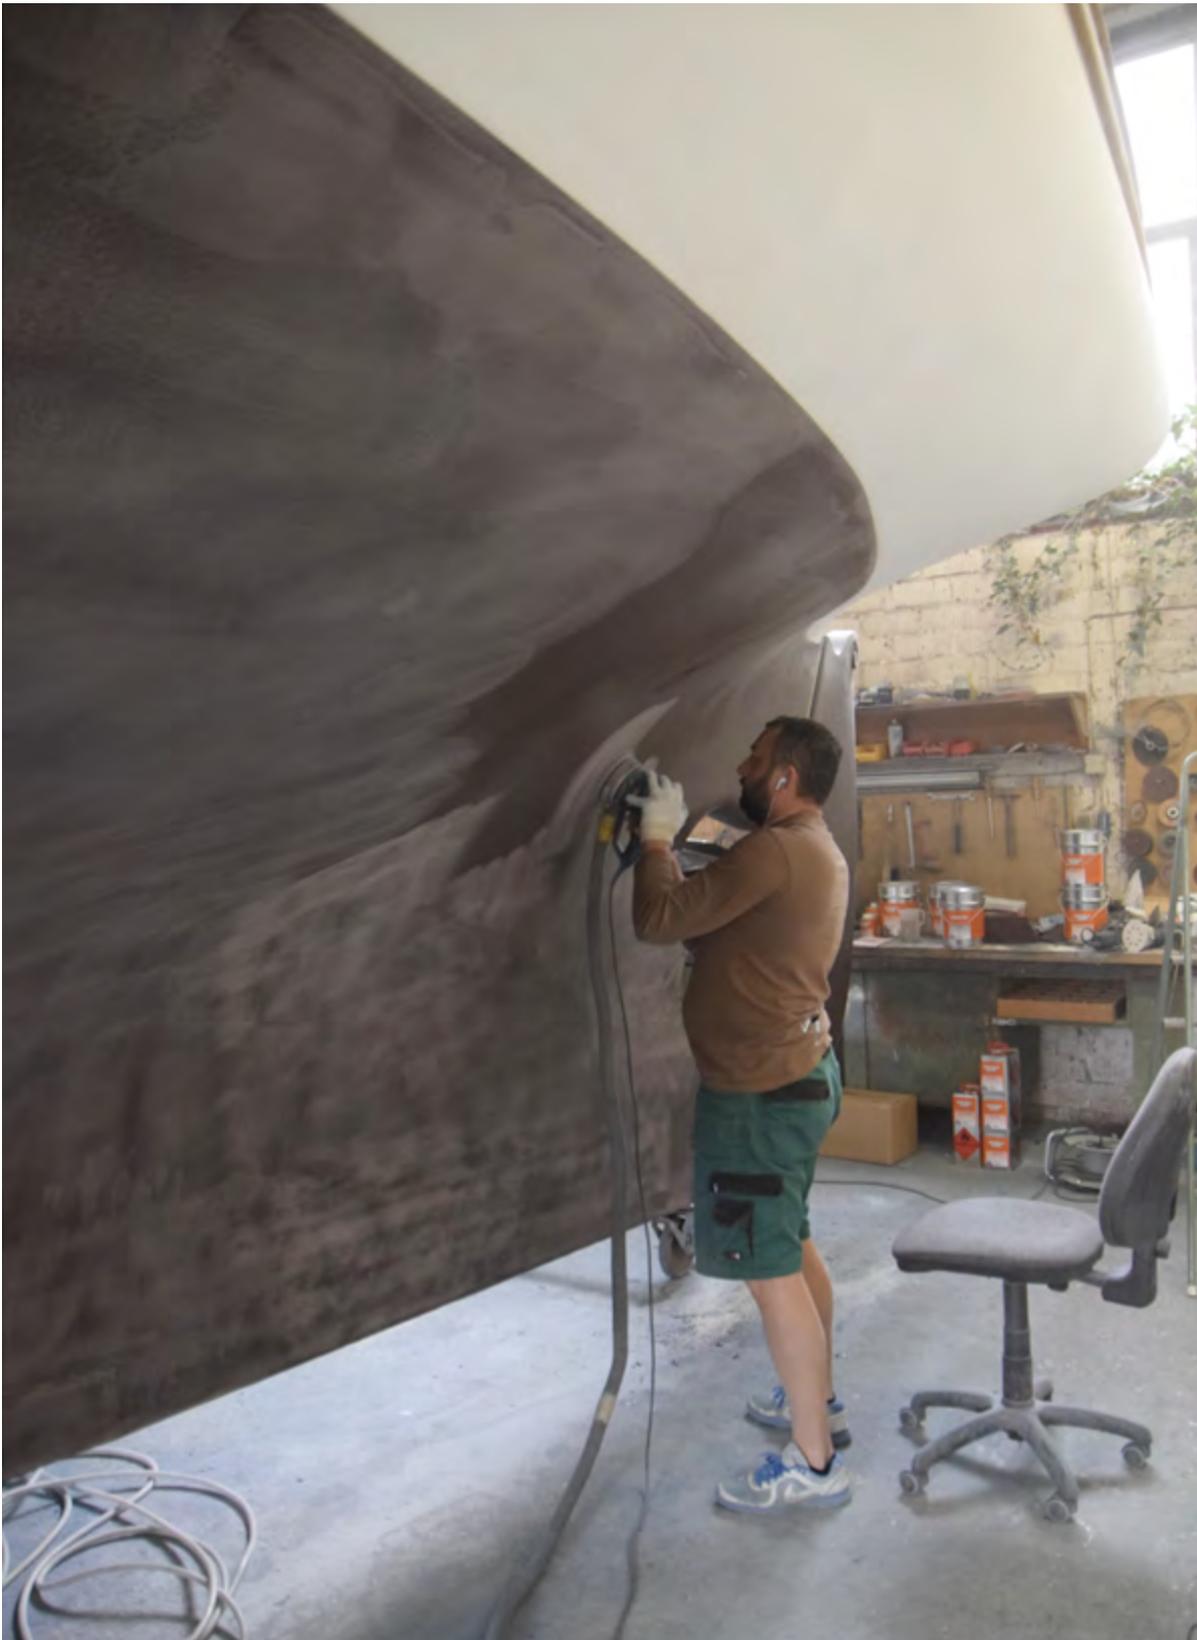
Unterwasserschiff Grundierung aufrauen – Stand 01.10.2020

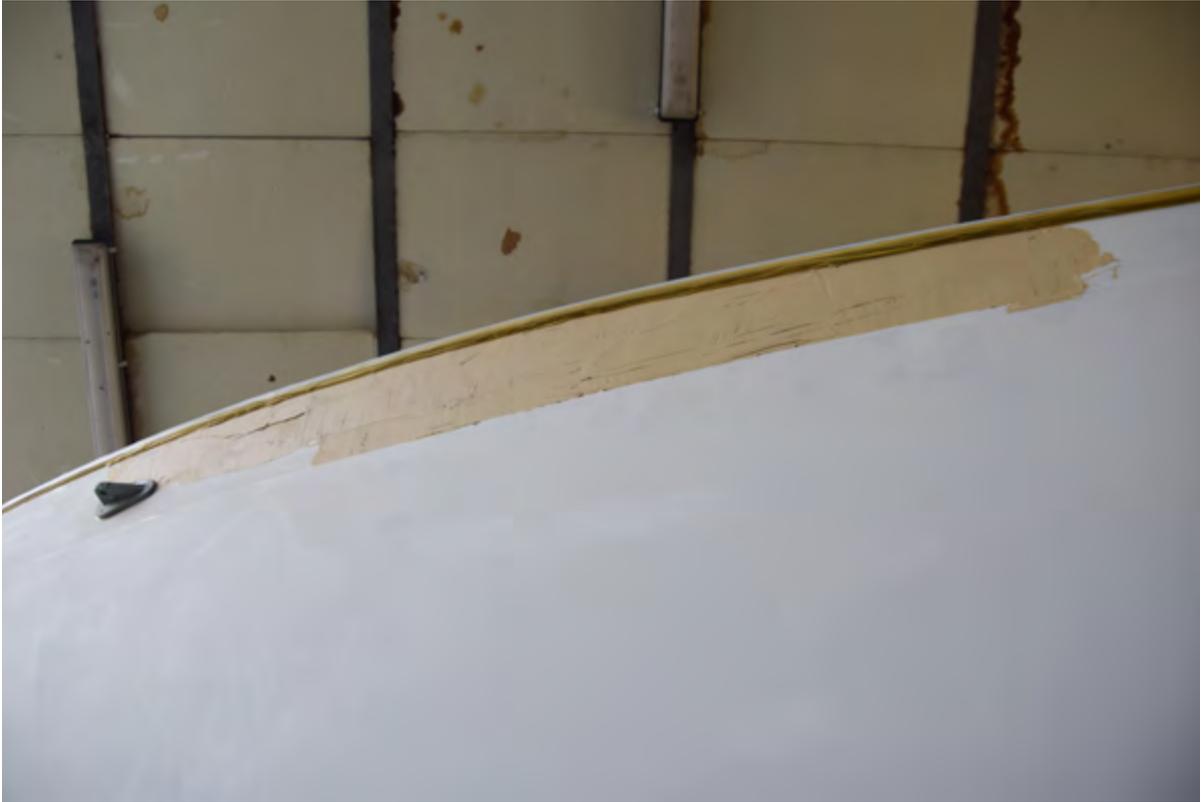
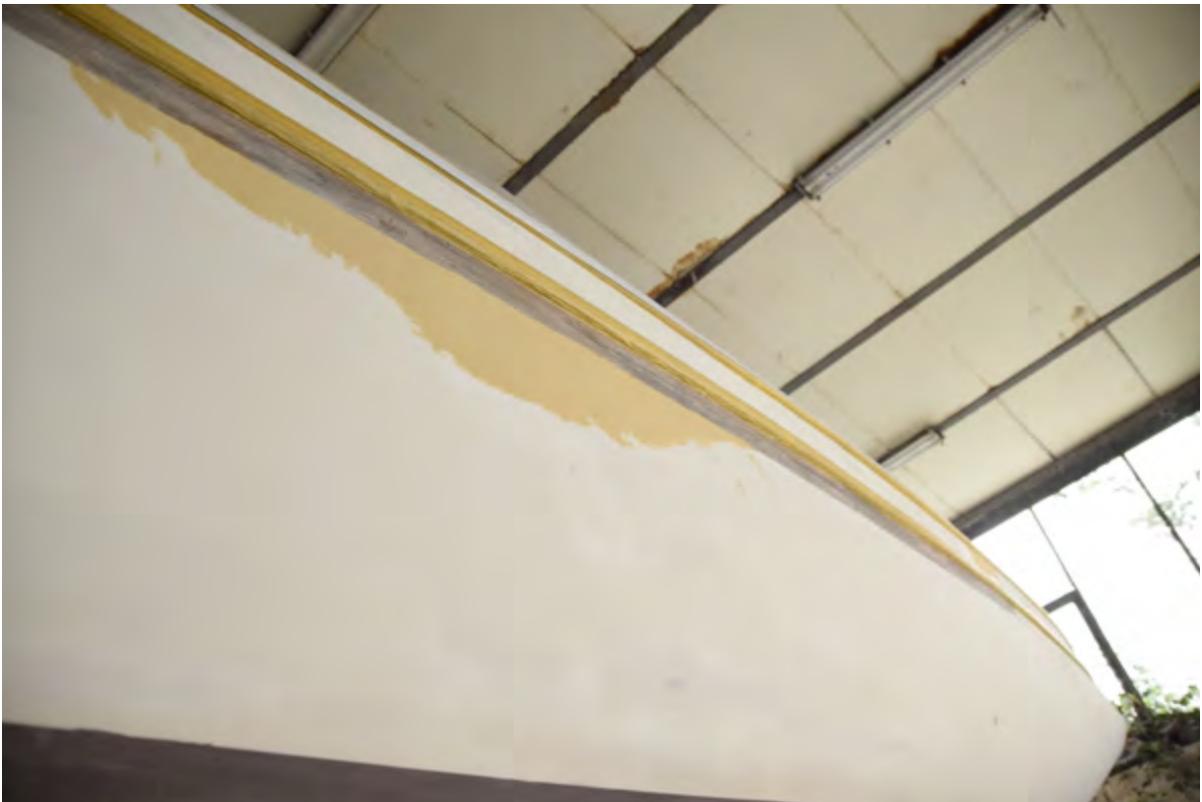
Unten wird die Steuerbordsituation gezeigt, rechts die Backbordsituation am Vorschiff und um die Ankerklüsen. Beide Ankerklüsen weisen vergleichbare Problemstellen auf. Die Beschichtung wurde stellenweise bis auf den Holzkörper abgeschliffen, danach nach der Durchtrocknung mit Epoxidharz beschichtet. Harzschicht wurde geschliffen und gespachtelt. Die Abbildungen zeigen die Ausgangssituation (links) und die Situation nach dem Spachteln. Die beiden Abbildungen stehen für die gesamte Bordwand, da die Situation rund um das Schiff vergleichbar ist.

Spachteln der offenen Bordwand als Grundlage zur Beschichtung

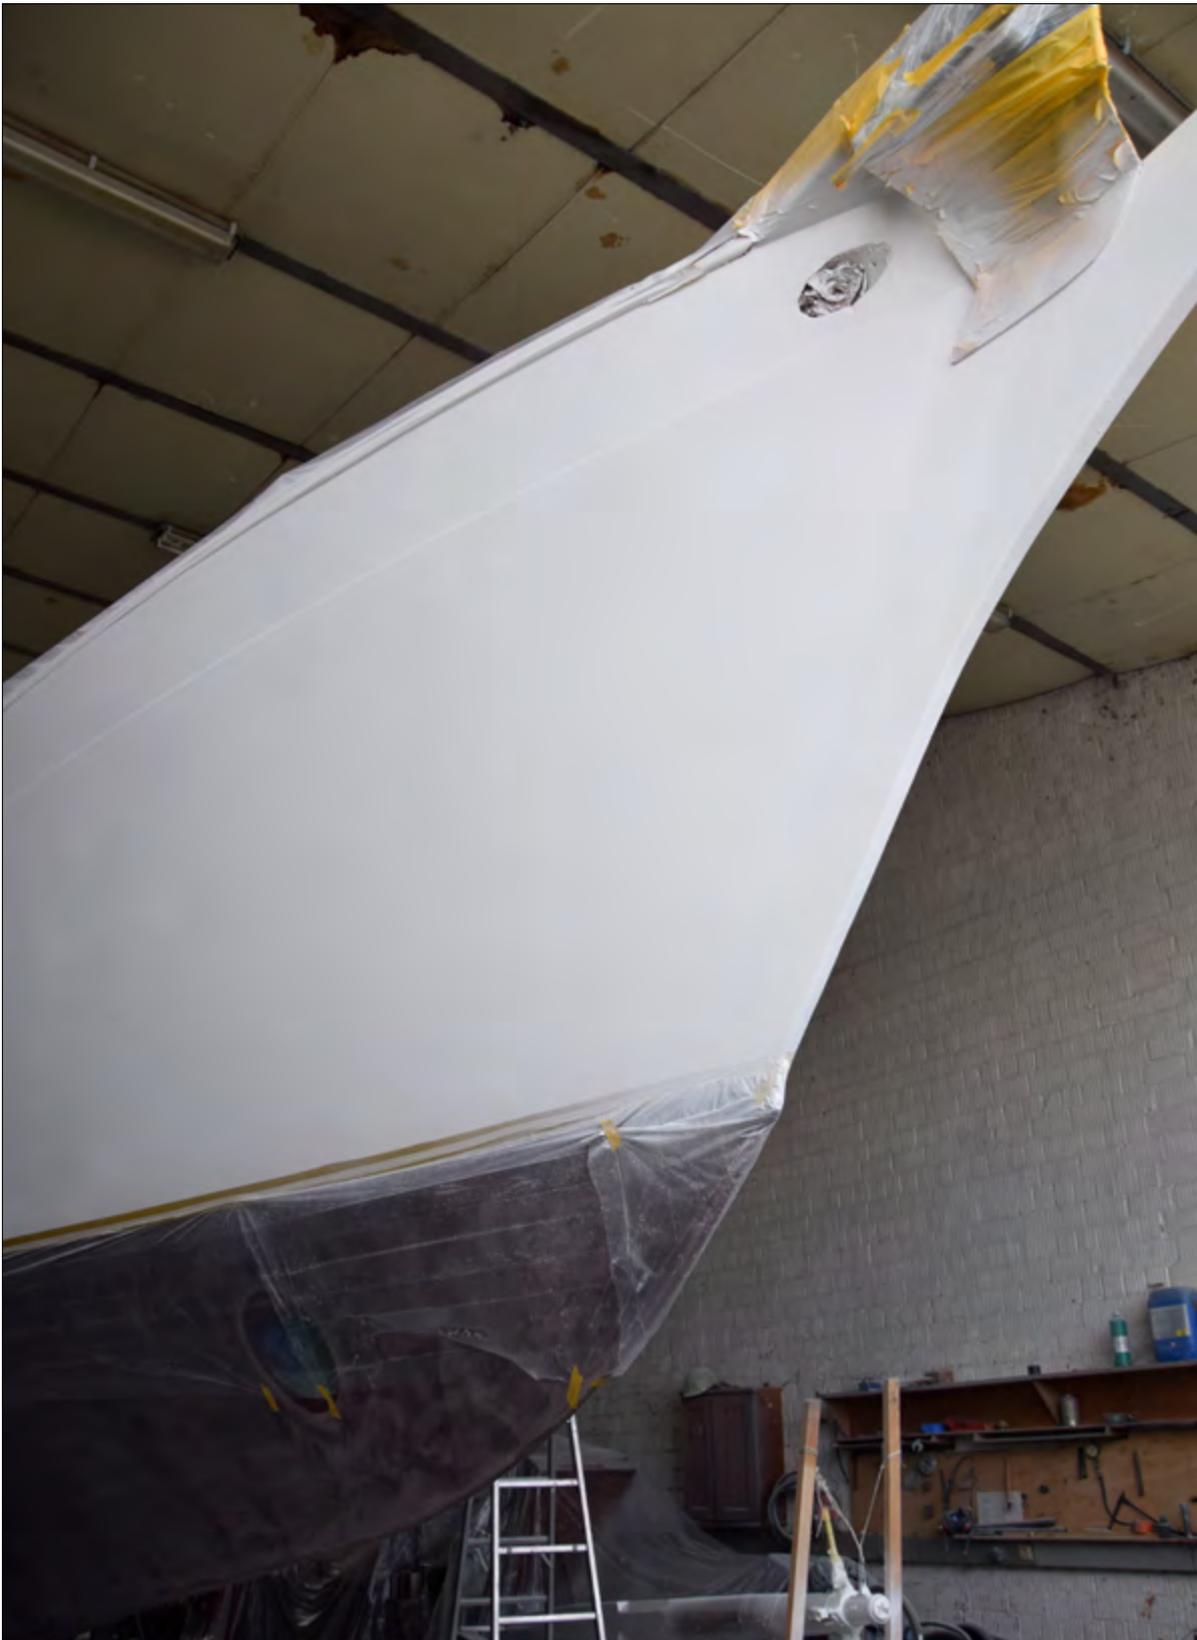
Bug – Beschichtung der Vorschiff-Bordwand (Stand 20.09.2020)

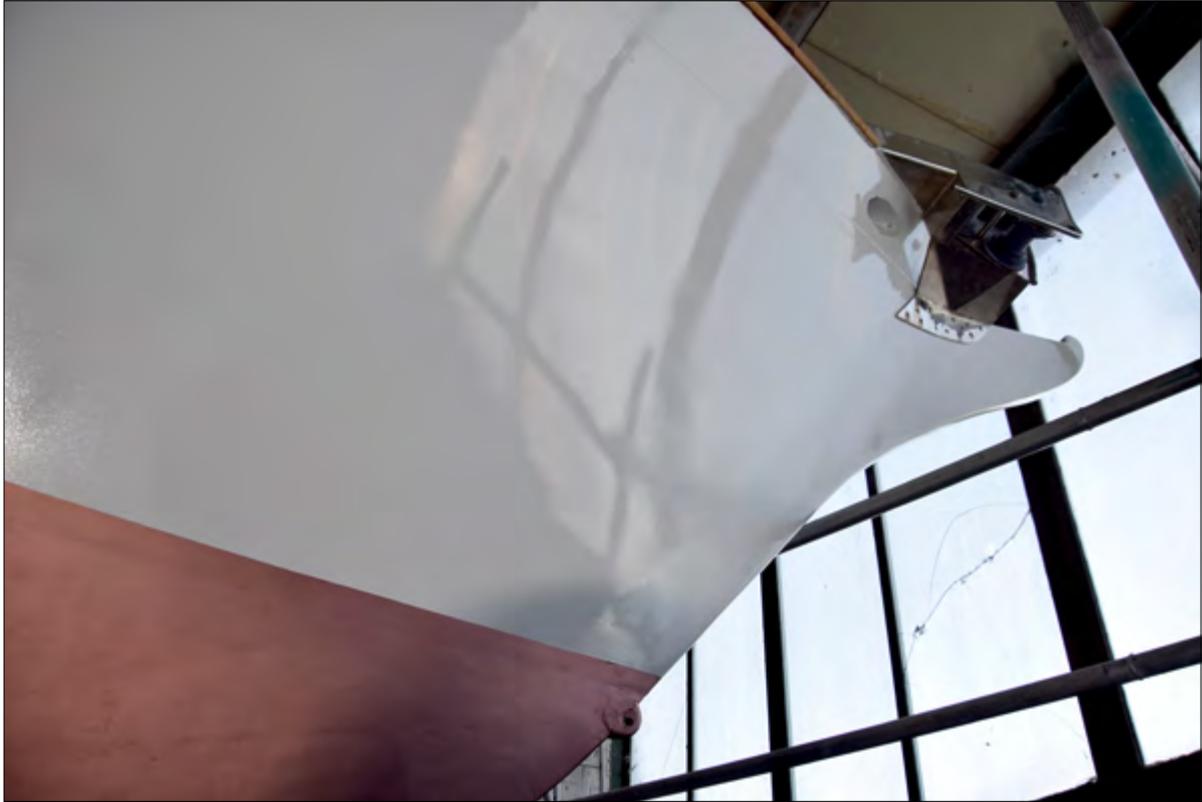
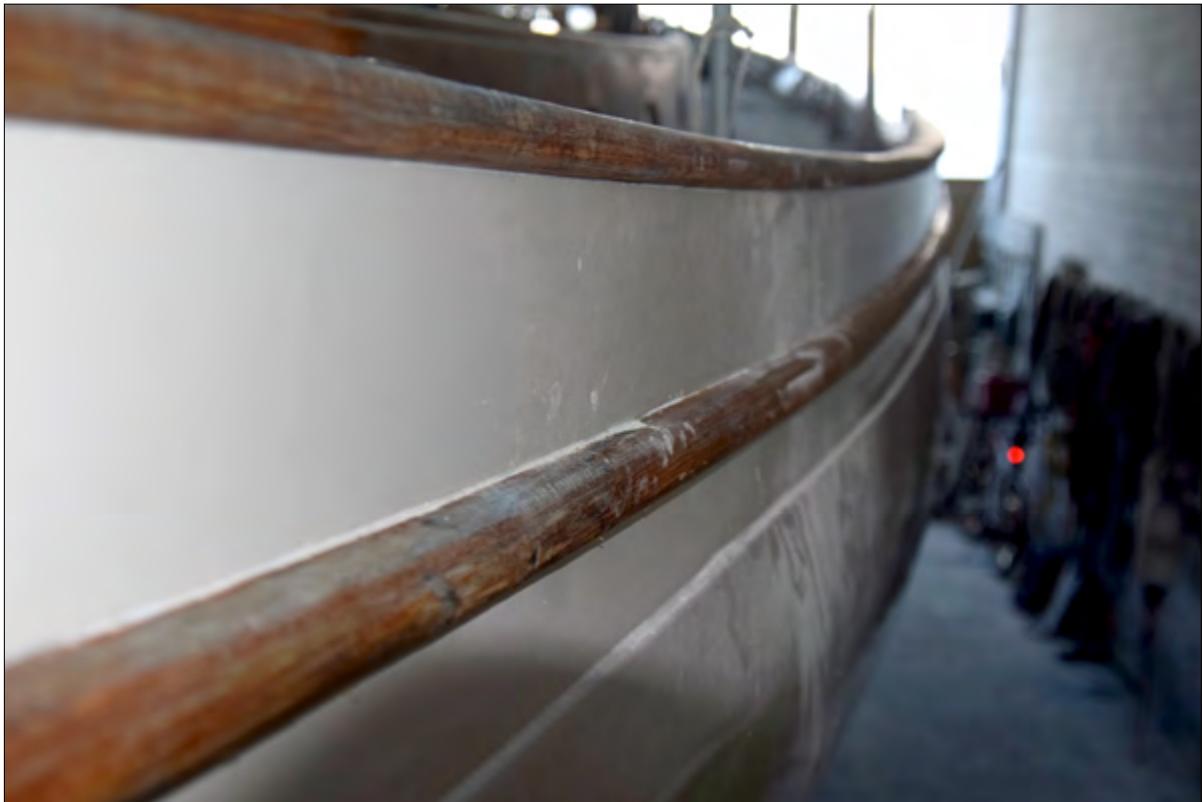
Anmerkung des Autors/Berichterstatter: Die Bilder sind am 14. November 2020 aufgenommen. Die Lackierungsqualität der Bordwand ist an manchen Stellen fragwürdig. Auf der folgenden Seite ist eine Abbildung, aufgenommen vom Heck Richtung Bug auf der Steuerbordseite (rechts), die diese Qualitätsmängel zeigt. Die matten Stellen sind kein Staub o.ä., sondern Fehlstellen in der Lackoberfläche. Davon sind mehrere vor allem in der Schiffsmitte zu finden.

Bordwand (oben) und Scheuerleistenbereich vom Heck zum Bug – Qualität?

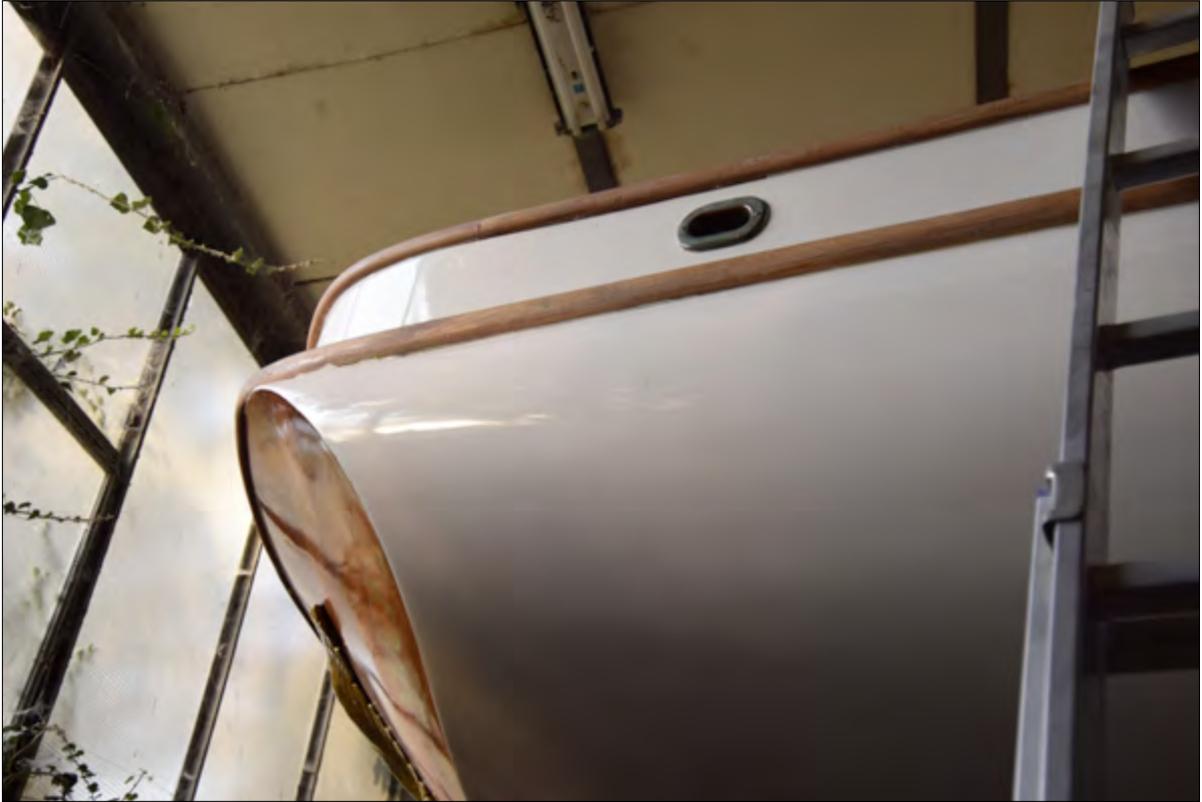
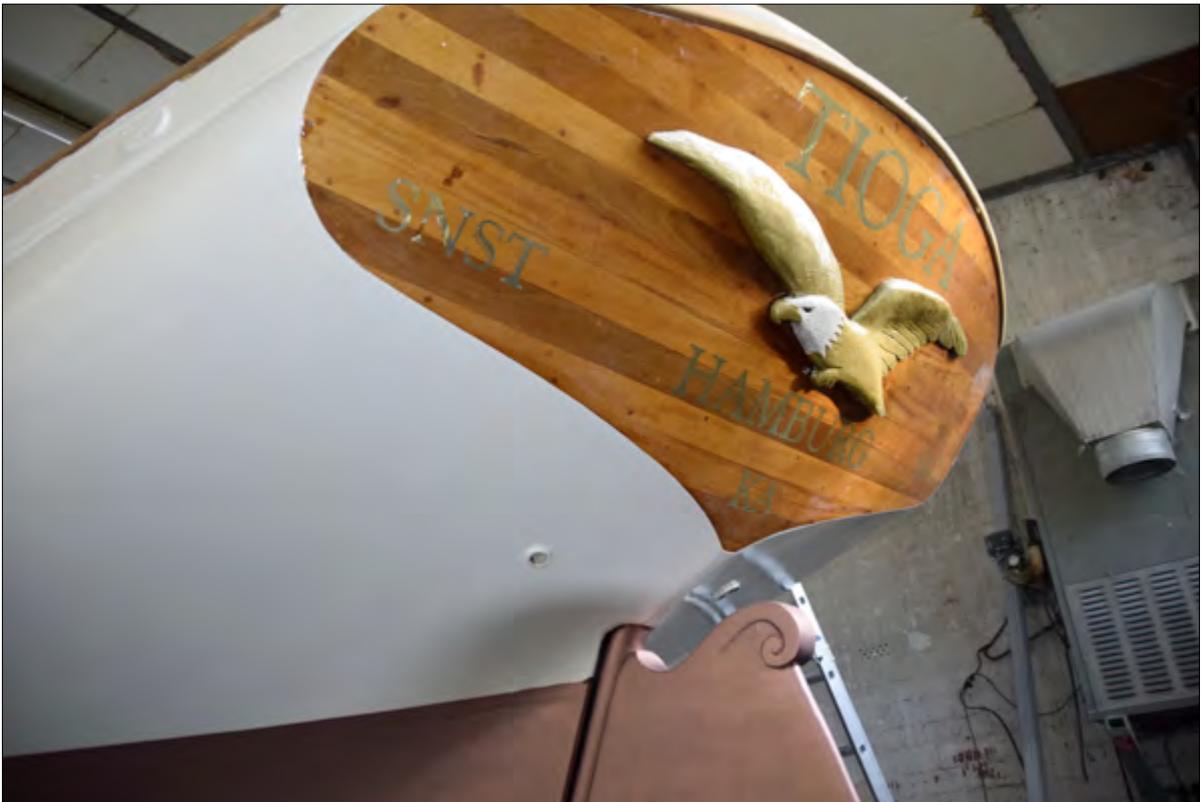
Heckbereich nach der Beschichtung/Lackierung
