TIOGA

Revisionsdokumentation
Revisionsbericht
2021

Verein zur Förderung
des Segelsports e.V. Kressbronn

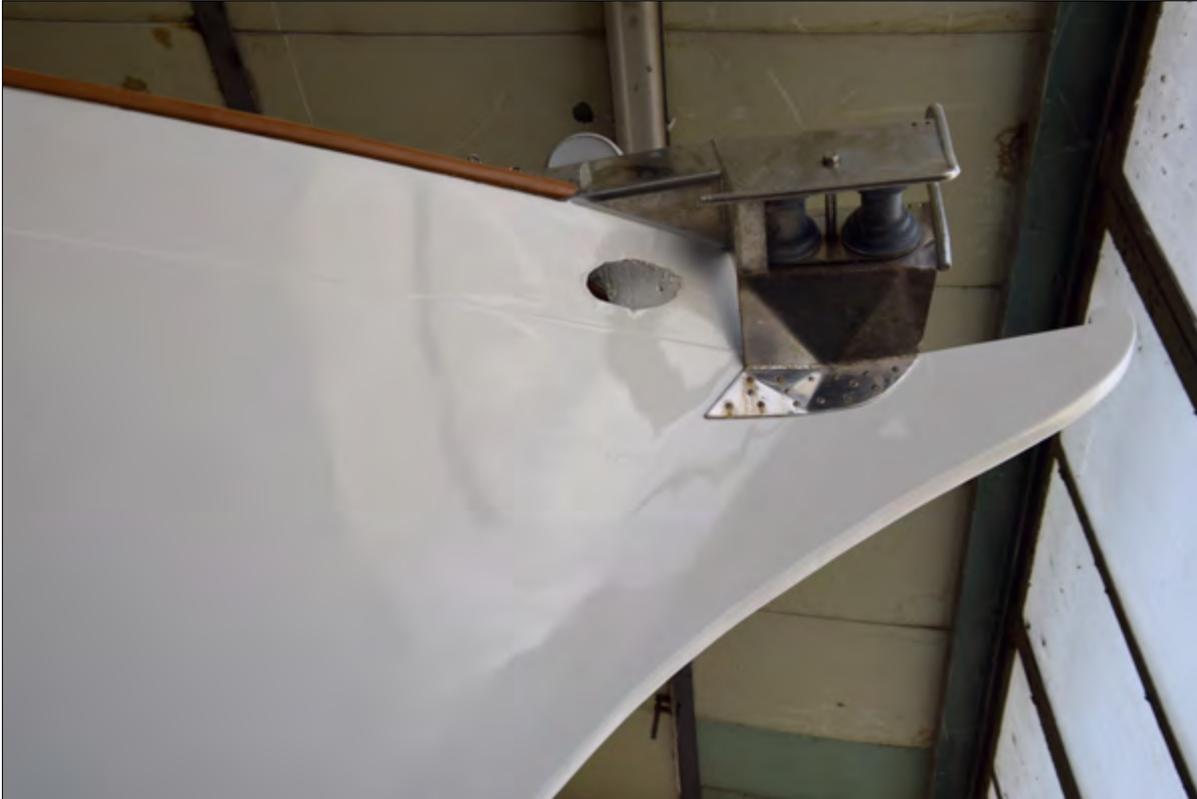
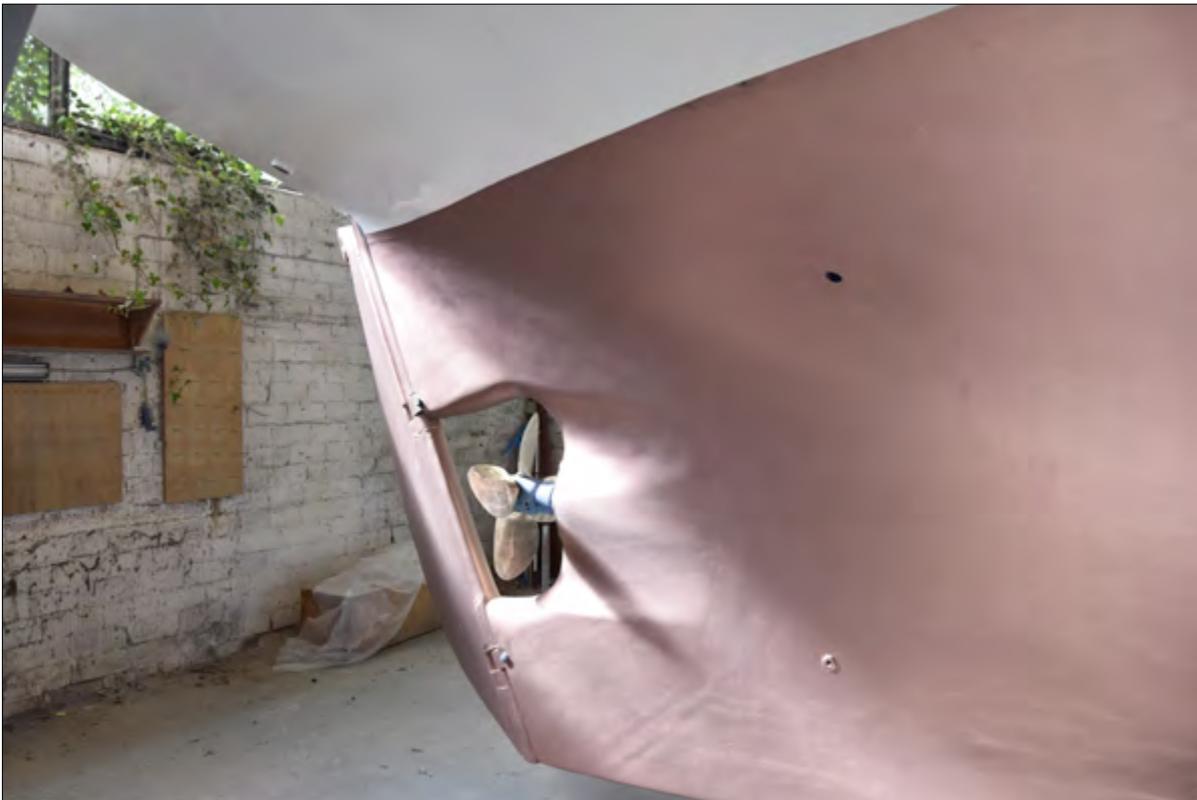
Bug- und Heckbereich nach der Beschichtung/Lackierung

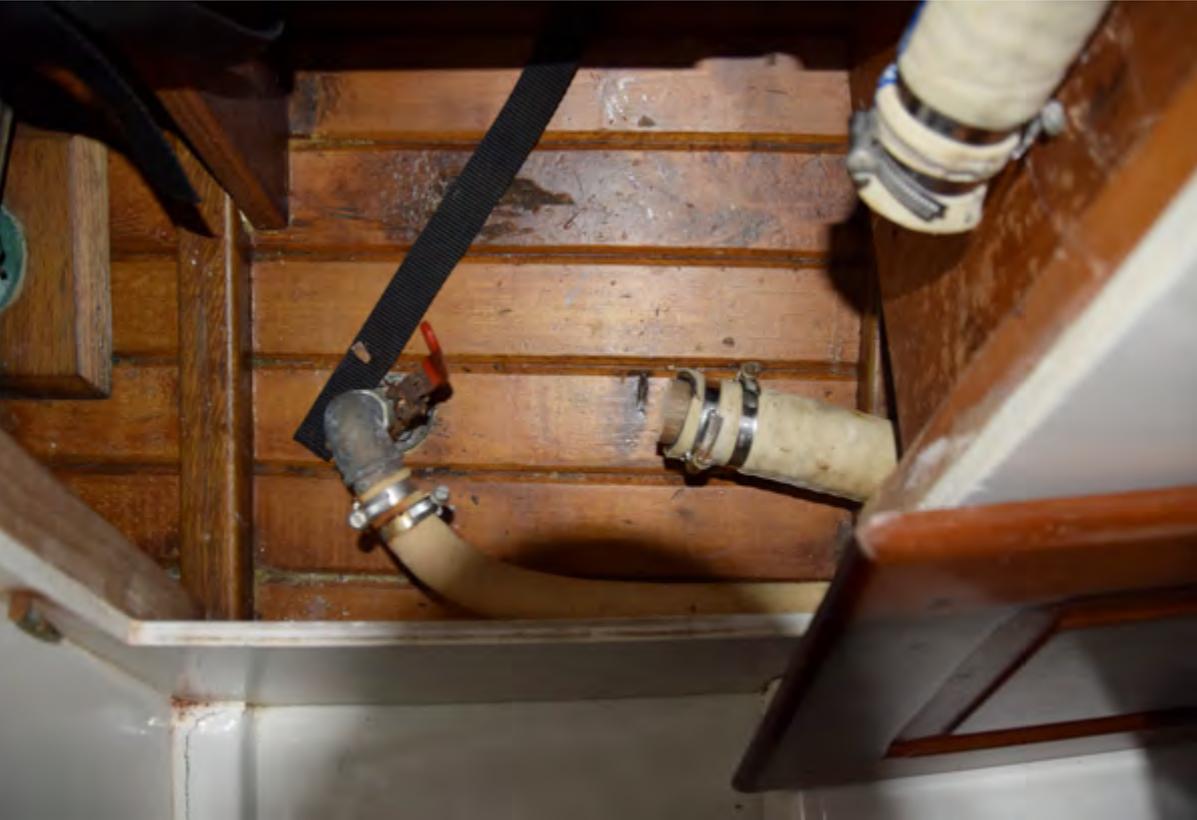
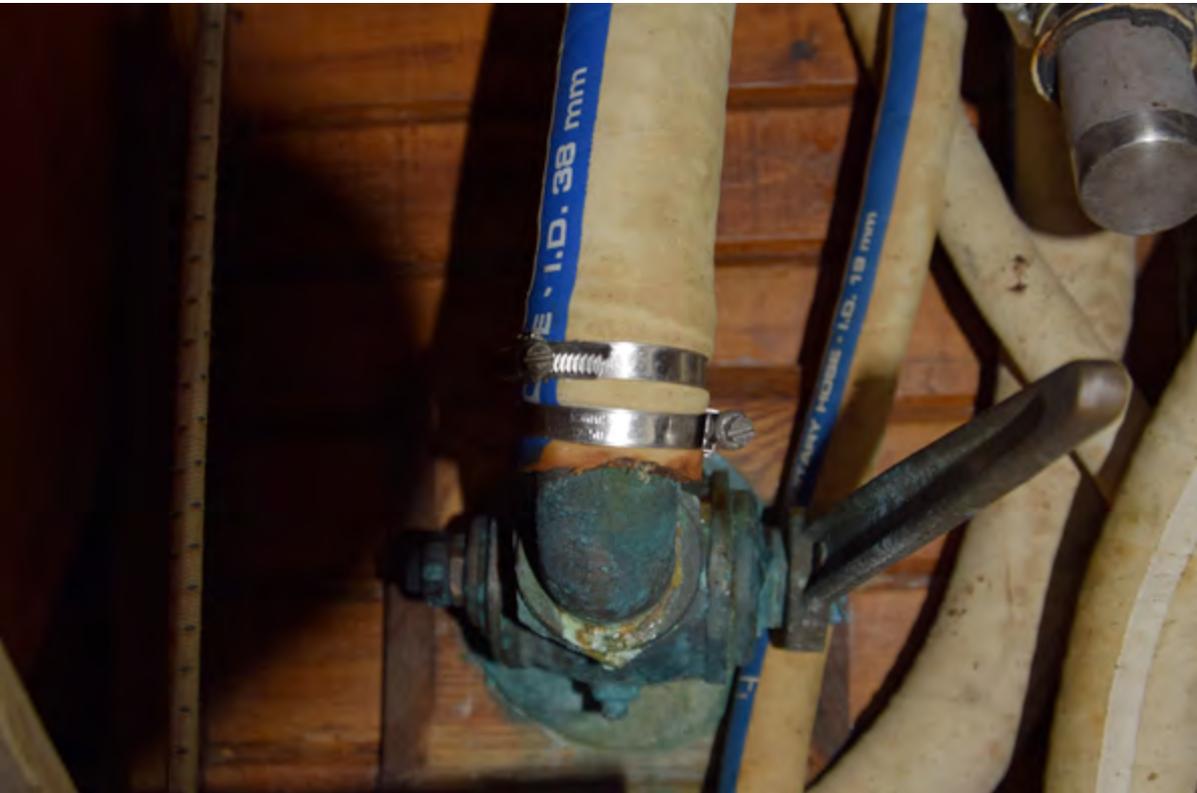
Seeventile im WC der Hauptkajüte

Der Abbau bzw. Ausbau wurde für jedes Seeventil mit Lutz geklärt. Am Ende der Revision hat die TIOGA kein Seeventil mehr, das nach außen führt und entspricht damit den Vorgaben einer Bootszulassung für den Bodensee.

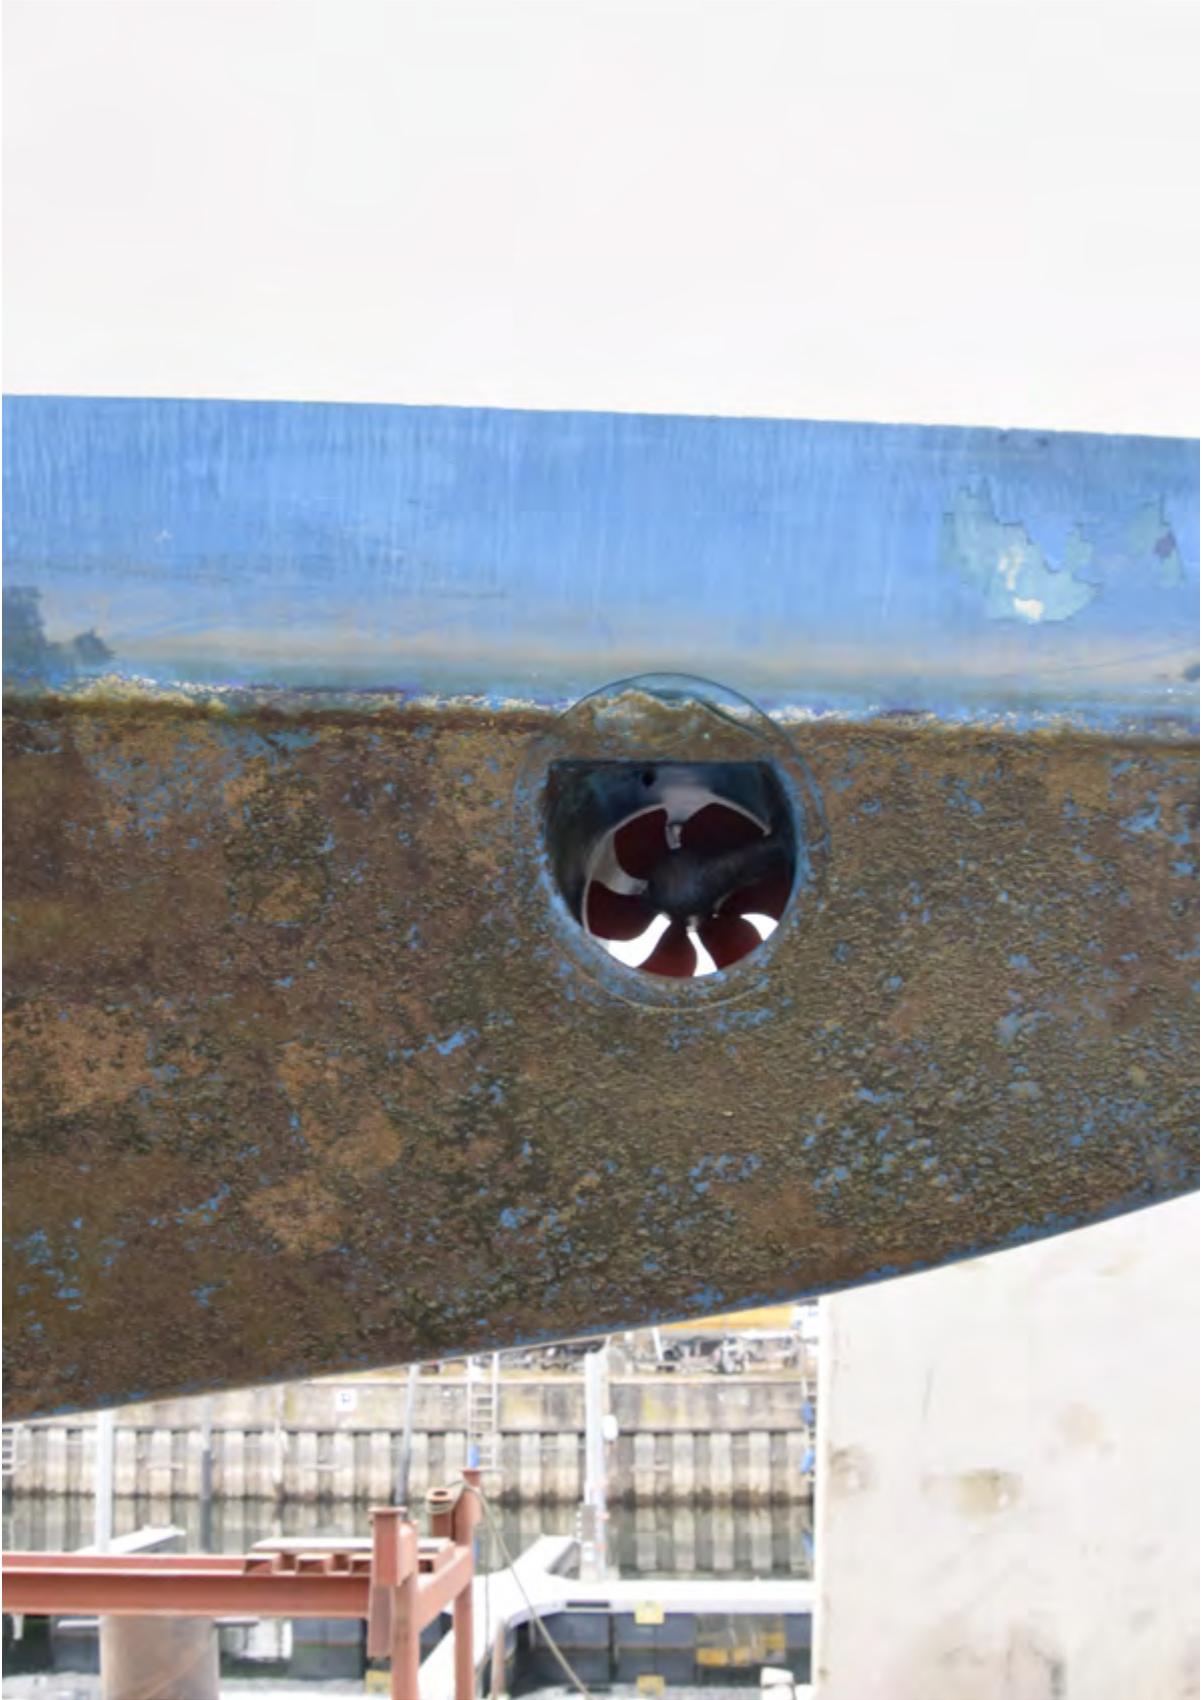
Bugstrahlruder mit fehlender Abdeckung

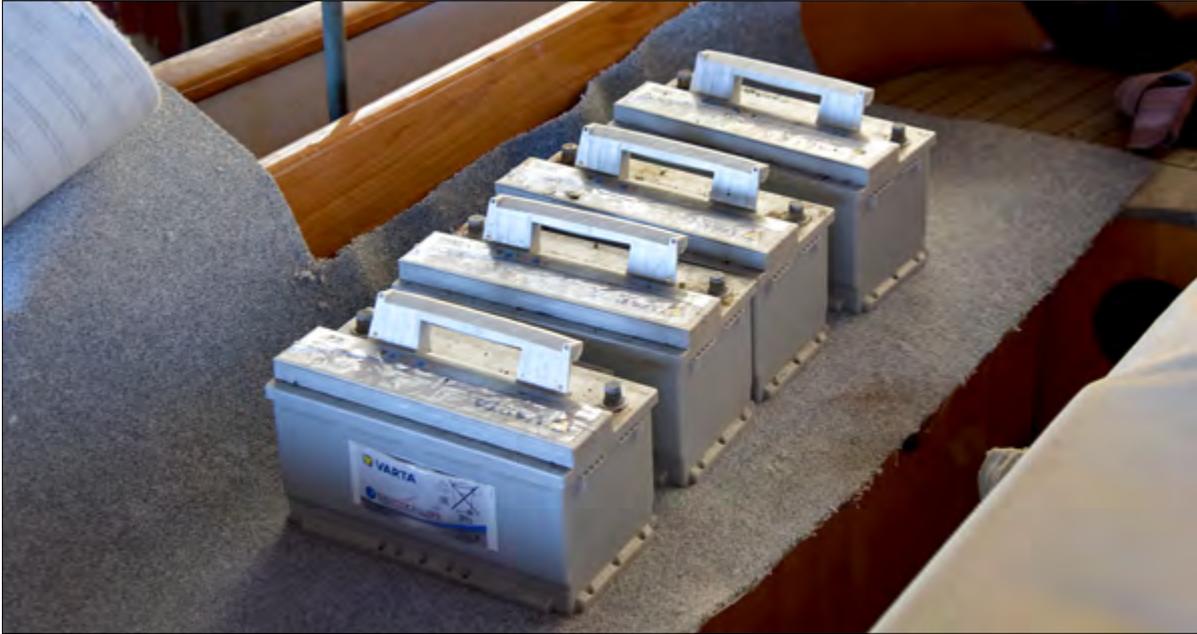
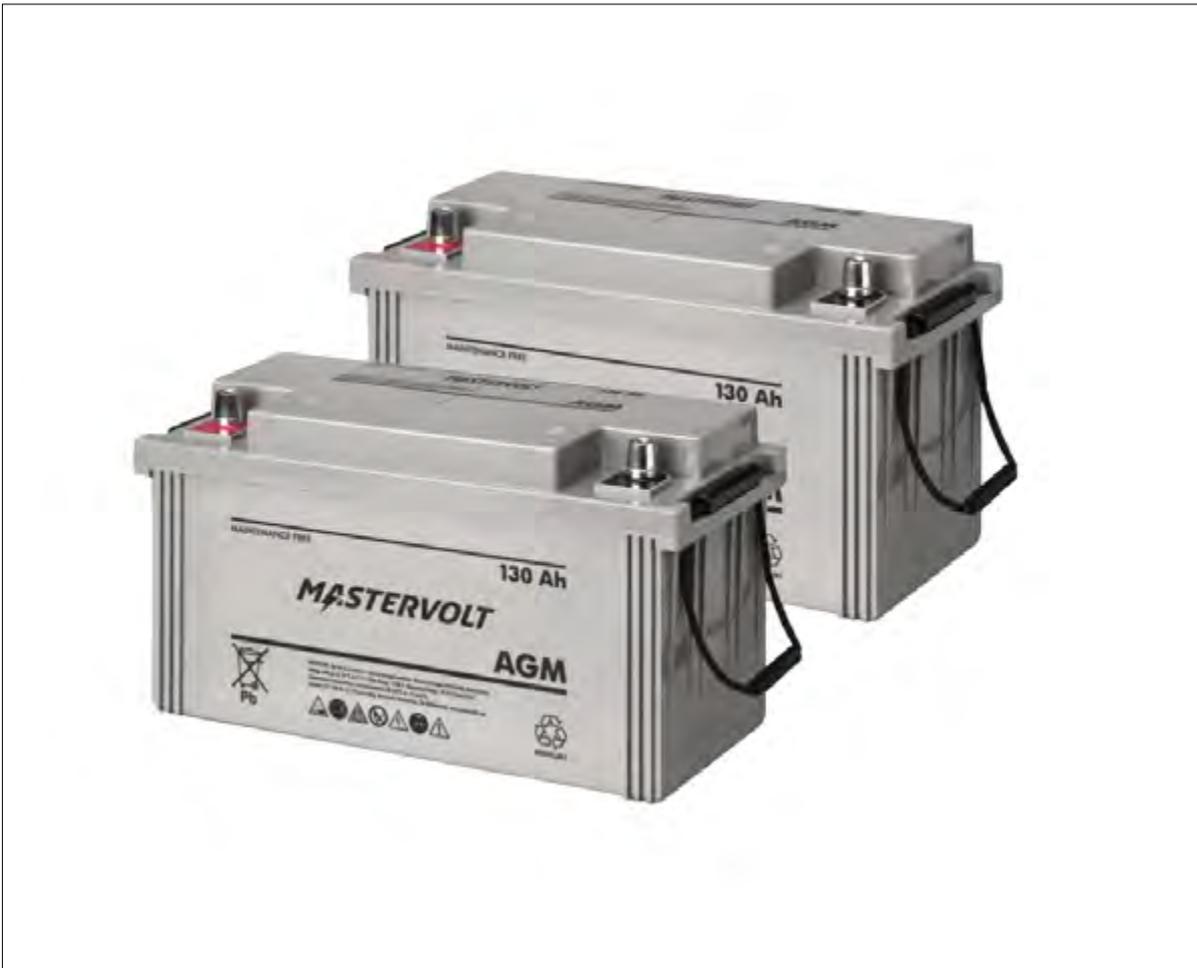
Batteriesatz Bugstrahlruder – oben alt – unten neu

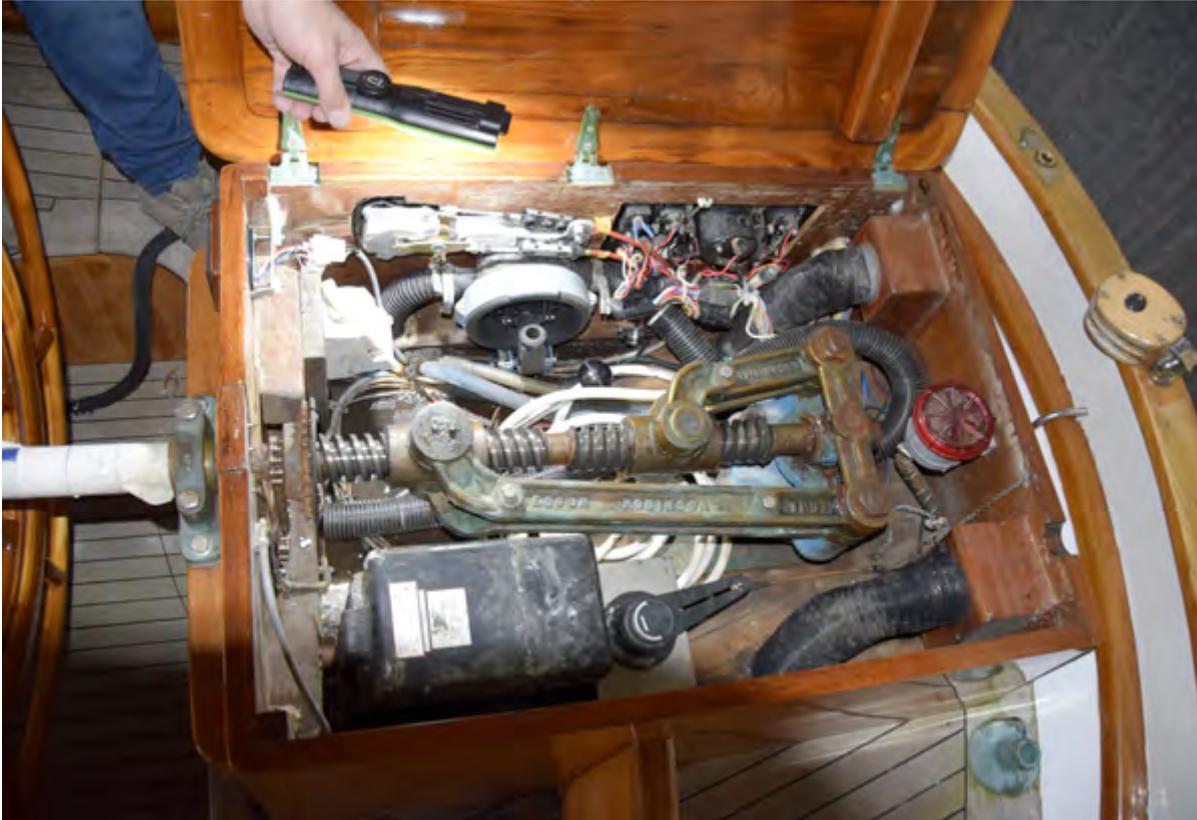
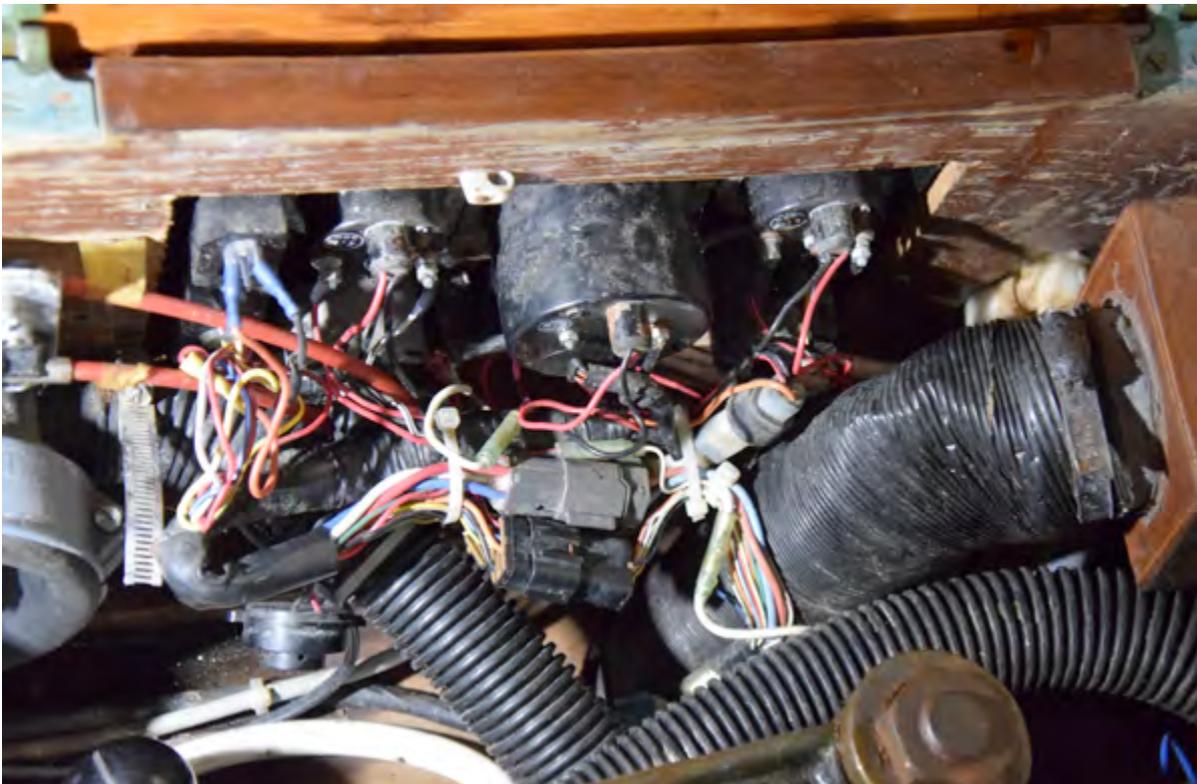
- Steuerradkiste – Deckel stark beschädigt, Deck beschädigt, größere Ablauflöcher anbringen, Bilgenpumpe versetzen / erneuern, Dusche ausbauen, Motoelektrik überarbeiten.

Alterungsbedingter Zustand, teilweise vermutlich auch durch mangelnde Wartung einzelner Komponenten verursacht. Abdeckung vermutlich durch mechanische Einwirkung defekt.

Ruderanlage – Zustand nach der Auswässerung

- Mechanische und elektrische Aufbereitung der Rudieranlage in Verbindung mit der Ruderblattaufhängung und dem Ruderblatt.
- Wasserablauf und Lüftung sind zu überprüfen und gegebenenfalls einzubauen.
- Abdeckung Rudieranlage/Steuerradkiste ist zu erneuern.
- Selbststeuerung, Lenzpumpe entfernen, da defekt. Lenzpumpe und Außendusche eventuell an anderen Ort oder entfernen.
- Steuerrad wurde ohne Montagepaste montiert und ist auf Welle festgerostet. Demontage war schwierig – Problem wurde gelöst.

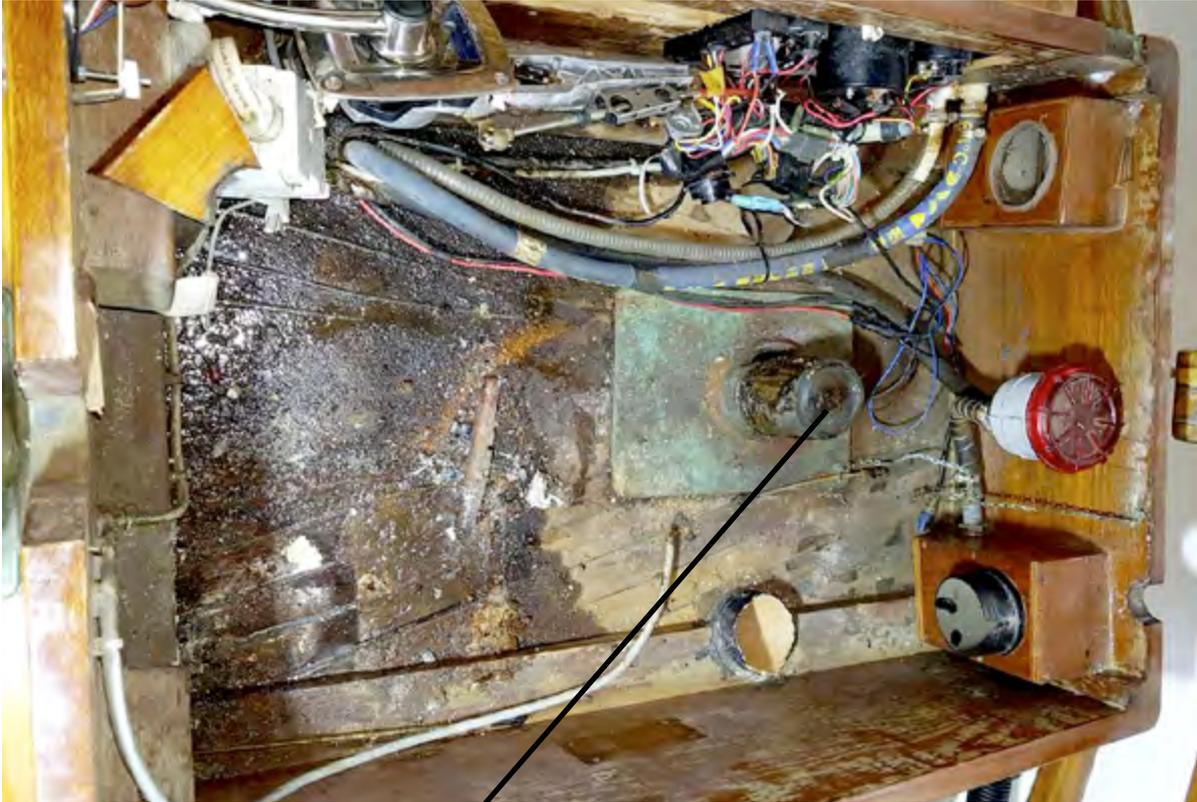
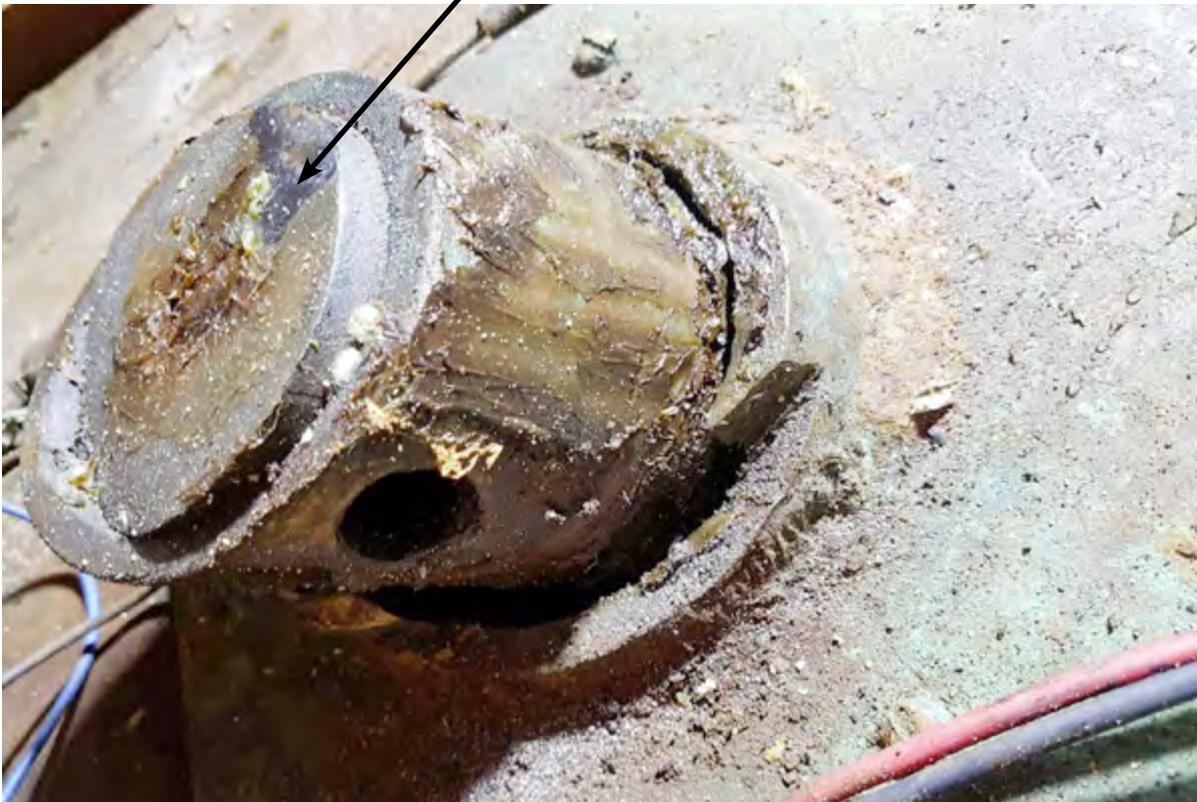
- Rudergeometrie von der Ruderachse (am Ruderblatt) zum Steuerrad ist nicht stimmig. Dies führt zu dem zu großen Spiel in der Ruderanlage, was sich am Steuern mit der Steuerrad bemerkbar macht. Damit ist, wie berichtet, die Genauigkeit beim Manövrieren vor allem im Hafen und bei der Rückwärtsfahrt eingeschränkt. Abhilfe schafft ein mögliches Zwischengelenk in der Lenkachse, das die Drehkräfte des Ruders auf das schräg stehende Ruderblatt exakt überträgt. Um ein Überdrehen des Ruders bzw. ein zu weites Drehen des Ruderblatts zu verhindern, wird vorgeschlagen, Begrenzungshölzer vor der Ruderachse zu befestigen, die das zu weite Drehen des Ruderblatts verhindern.

Ruderanlage – Zustand nach dem Ausbau von Steuerrad und Ruderachse

- Benno wird sich um die Lösung dieses Problems kümmern und dem Team berichten.

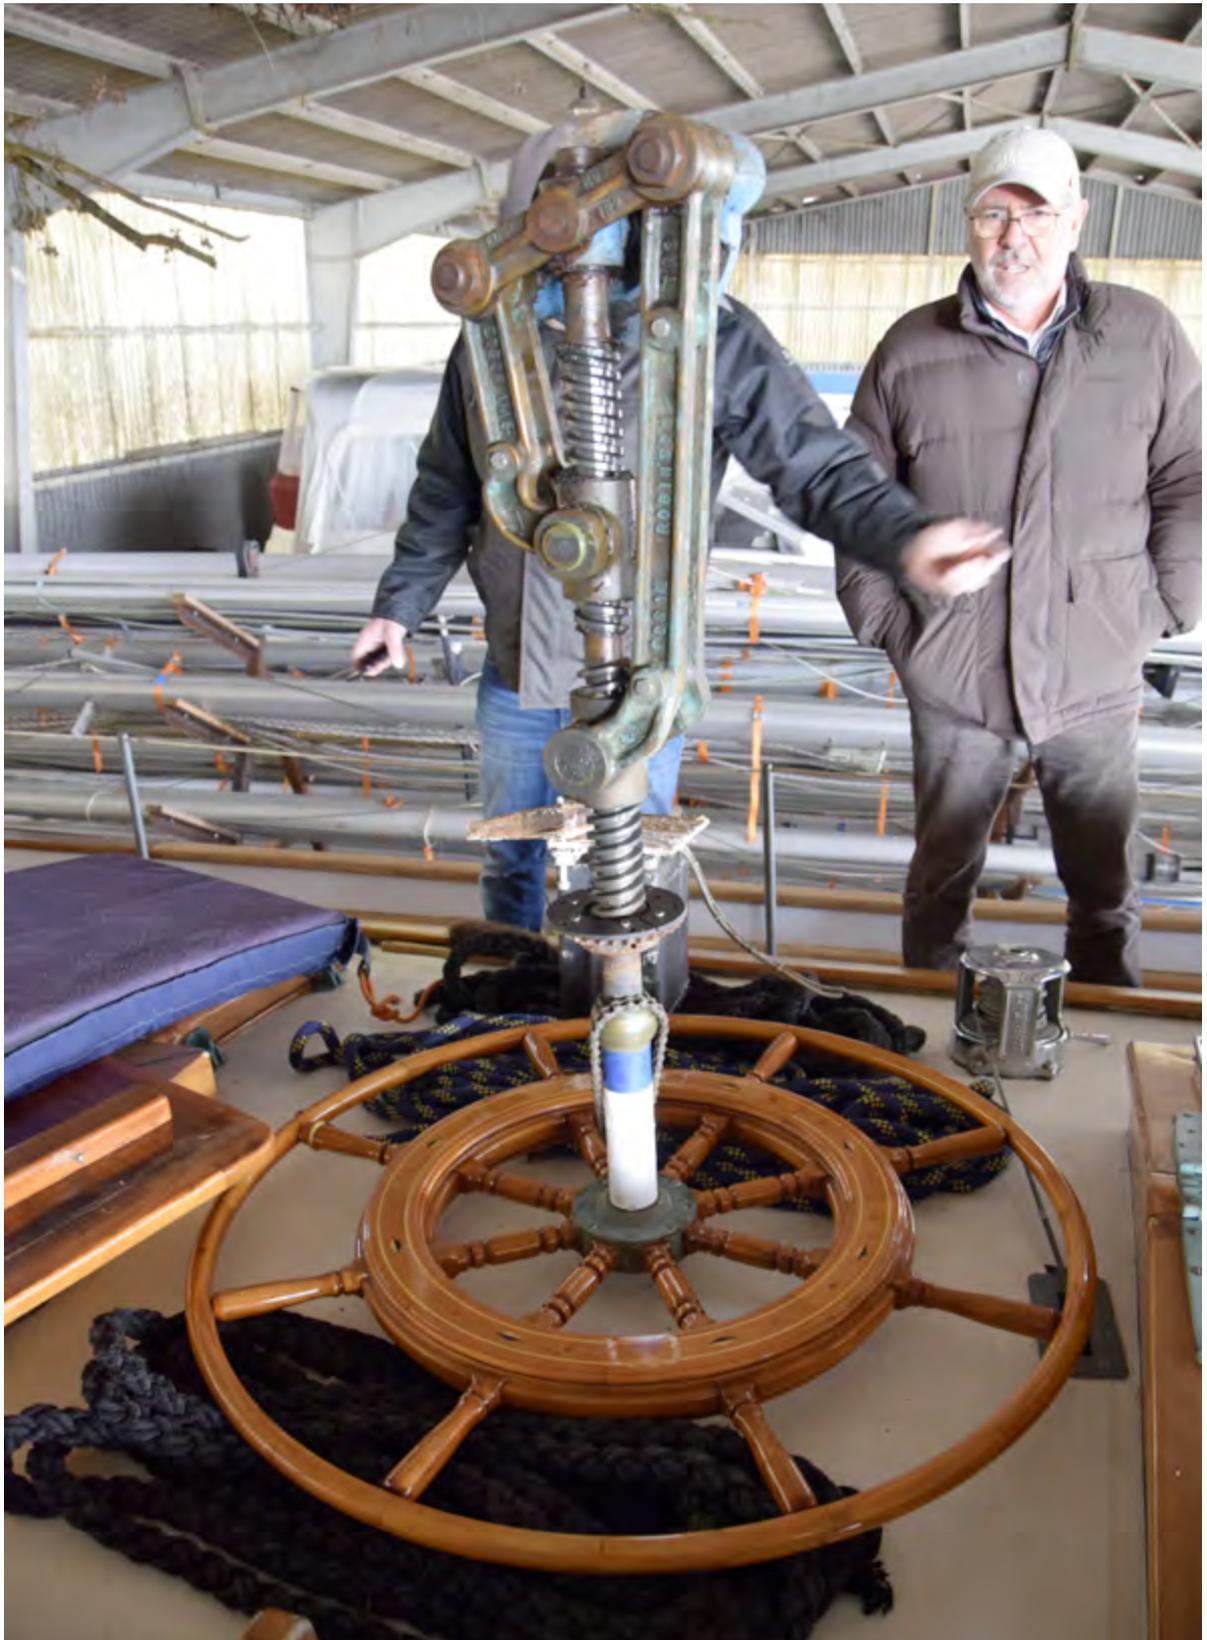
Steuerrad und Ruderachse nach der Demontage

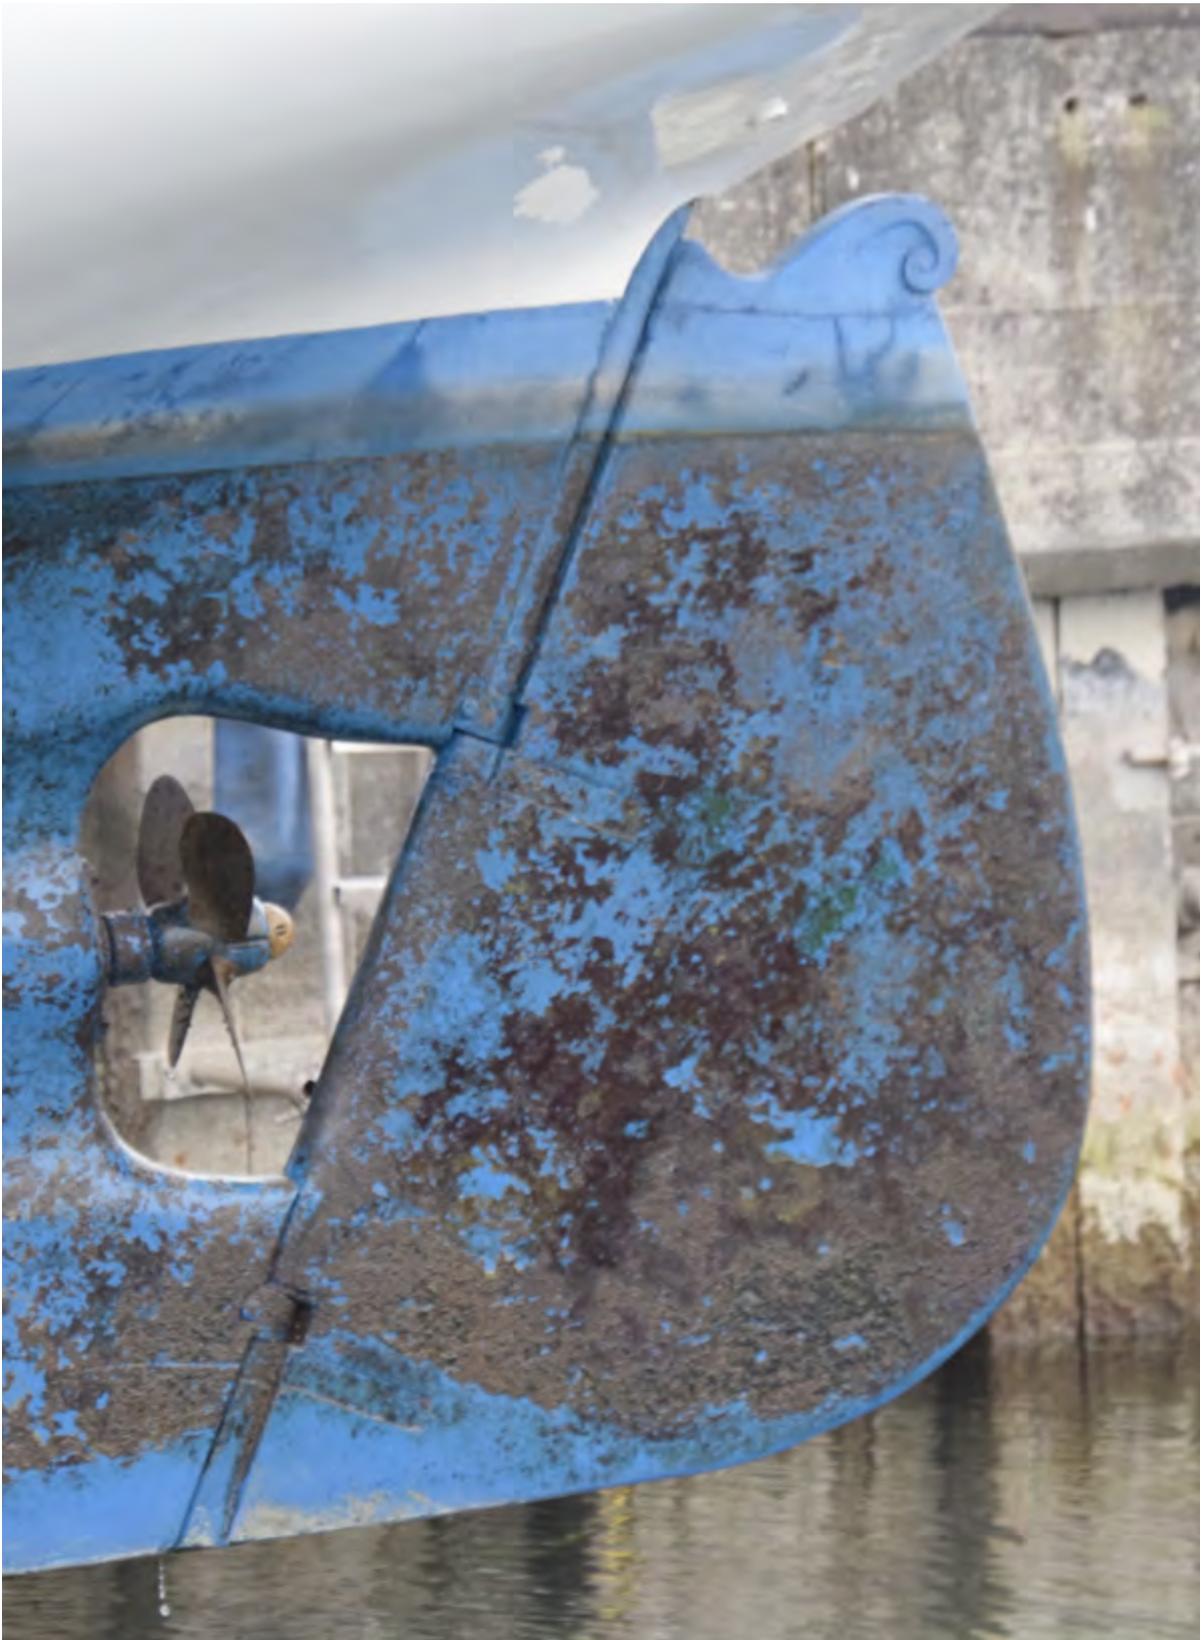
Ruder – Zustand nach der Auswasserung

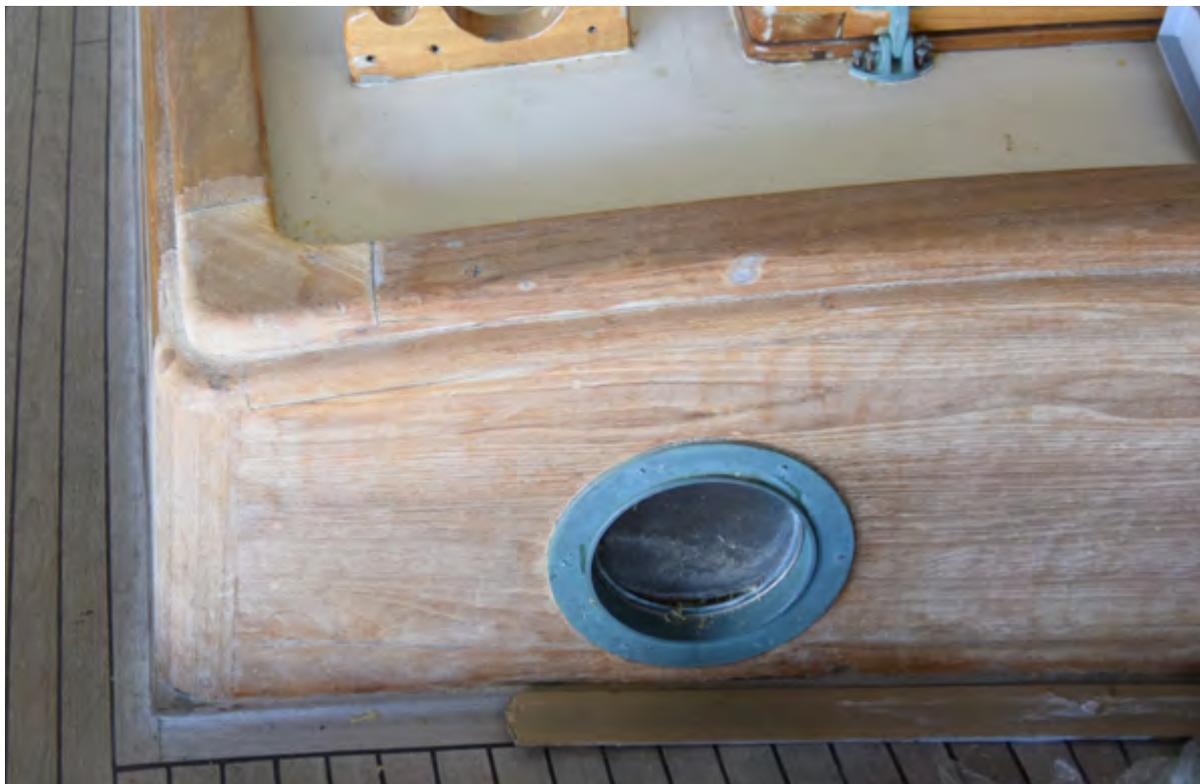
Die Kajüte gehört zum Decksaufbau und musste aufbereitet werden. Dazu zählt die Reparatur des umlaufenden Handlaufes auf dem Kajütdach so wie der vollständige lackierte Kajütaufbau. Da das Wasser auf dem Kajütdach schlecht ablaufen konnte, wurden in den Handlauf noch vergrößerte Wasserabflussöffnungen angebracht, um Staunässe in Zukunft nach Möglichkeit zu vermeiden. Damit wird ein Vermodern der Handläufe vor allem an den Ecken verhindert.

Abgeschliffener Kajütaufbau und Handlauf mit Ausbesserung der Eckrundungen

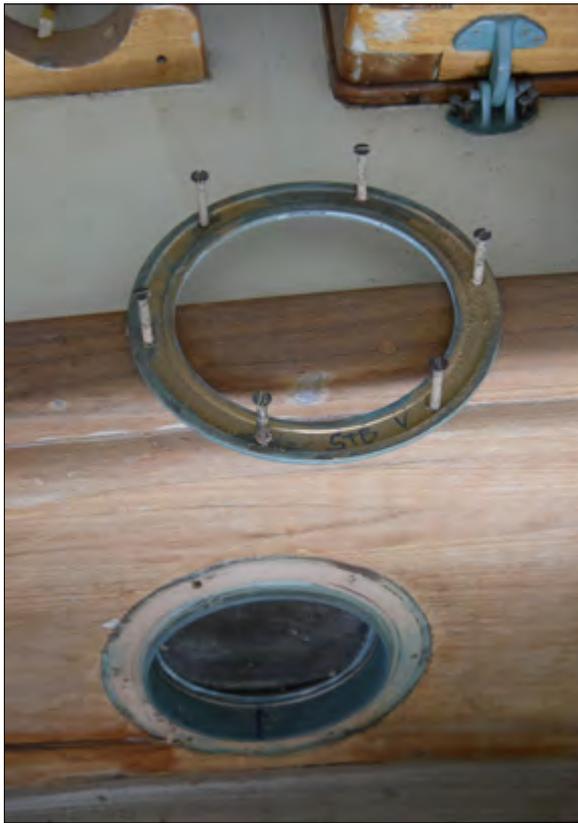
Schanzkleid und Kajütaufbau ist zum Termin 14. April (Ostern) weitgehend fertig abgeschliffen. Entdeckte Schadstellen sind ausgebessert und bedürfen noch eine leichten Nacharbeit. Dies gilt vor allem für die bereits erfolgte Verstärkung an den doch recht zahlreichen Rissen im Kajütaufbau. Hier sind noch einige Schleifarbeiten notwendig, die nach der völligen Durchtrocknung der Leimstellen erfolgen. Nacharbeiten sind auch noch an den Messingringen um die Bullaugen erforderlich (Bild).

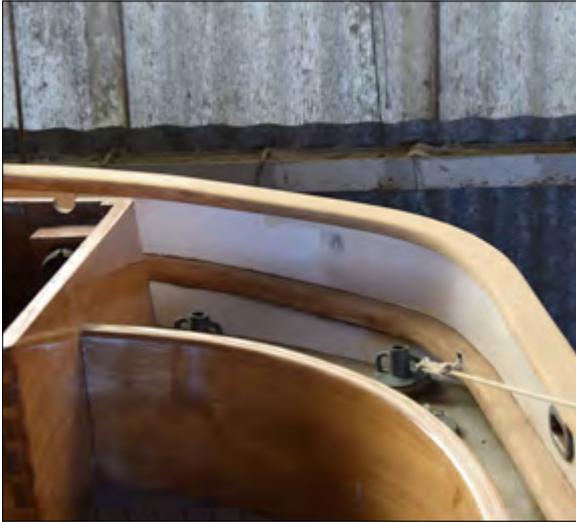
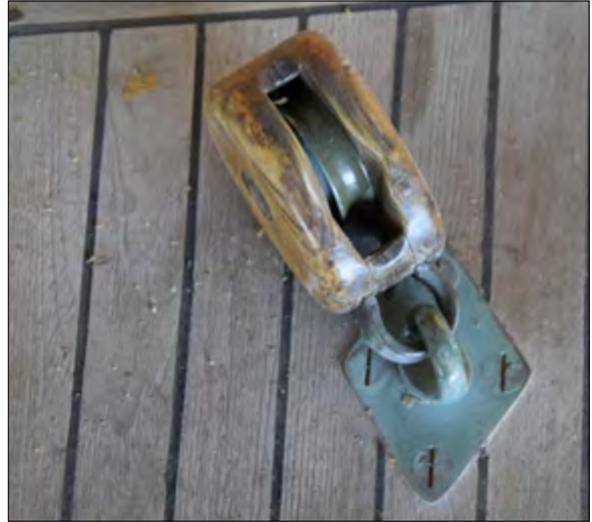
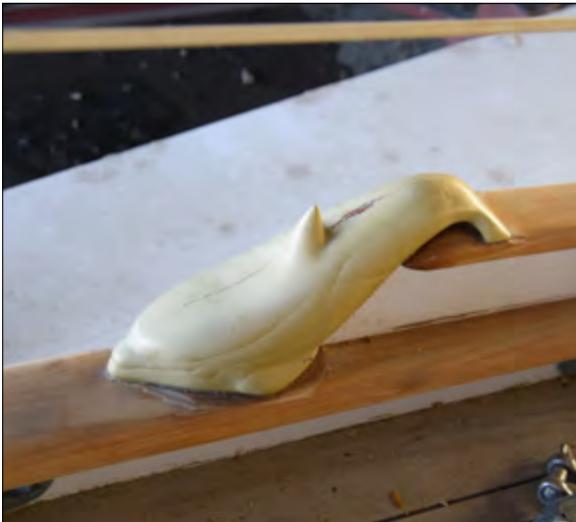
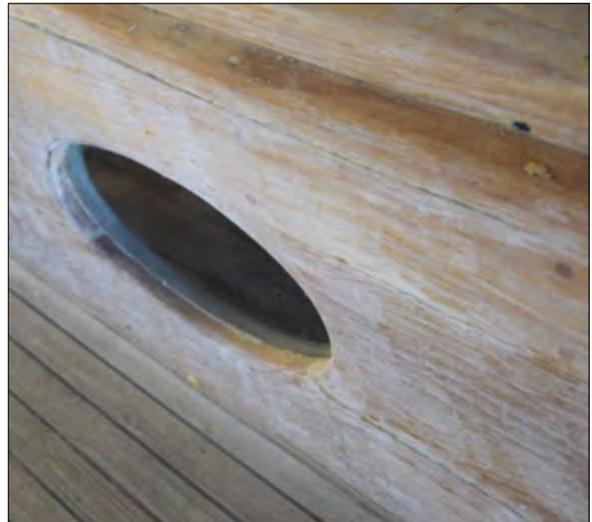
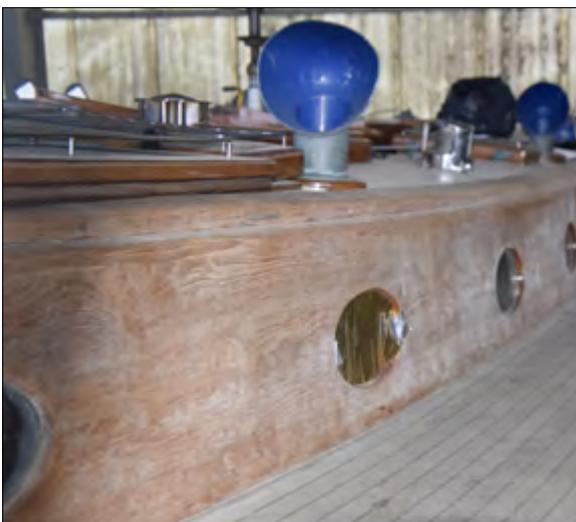
Kajüte und Schanzkleid sind abgeschliffen, die Delphine müssen noch warten

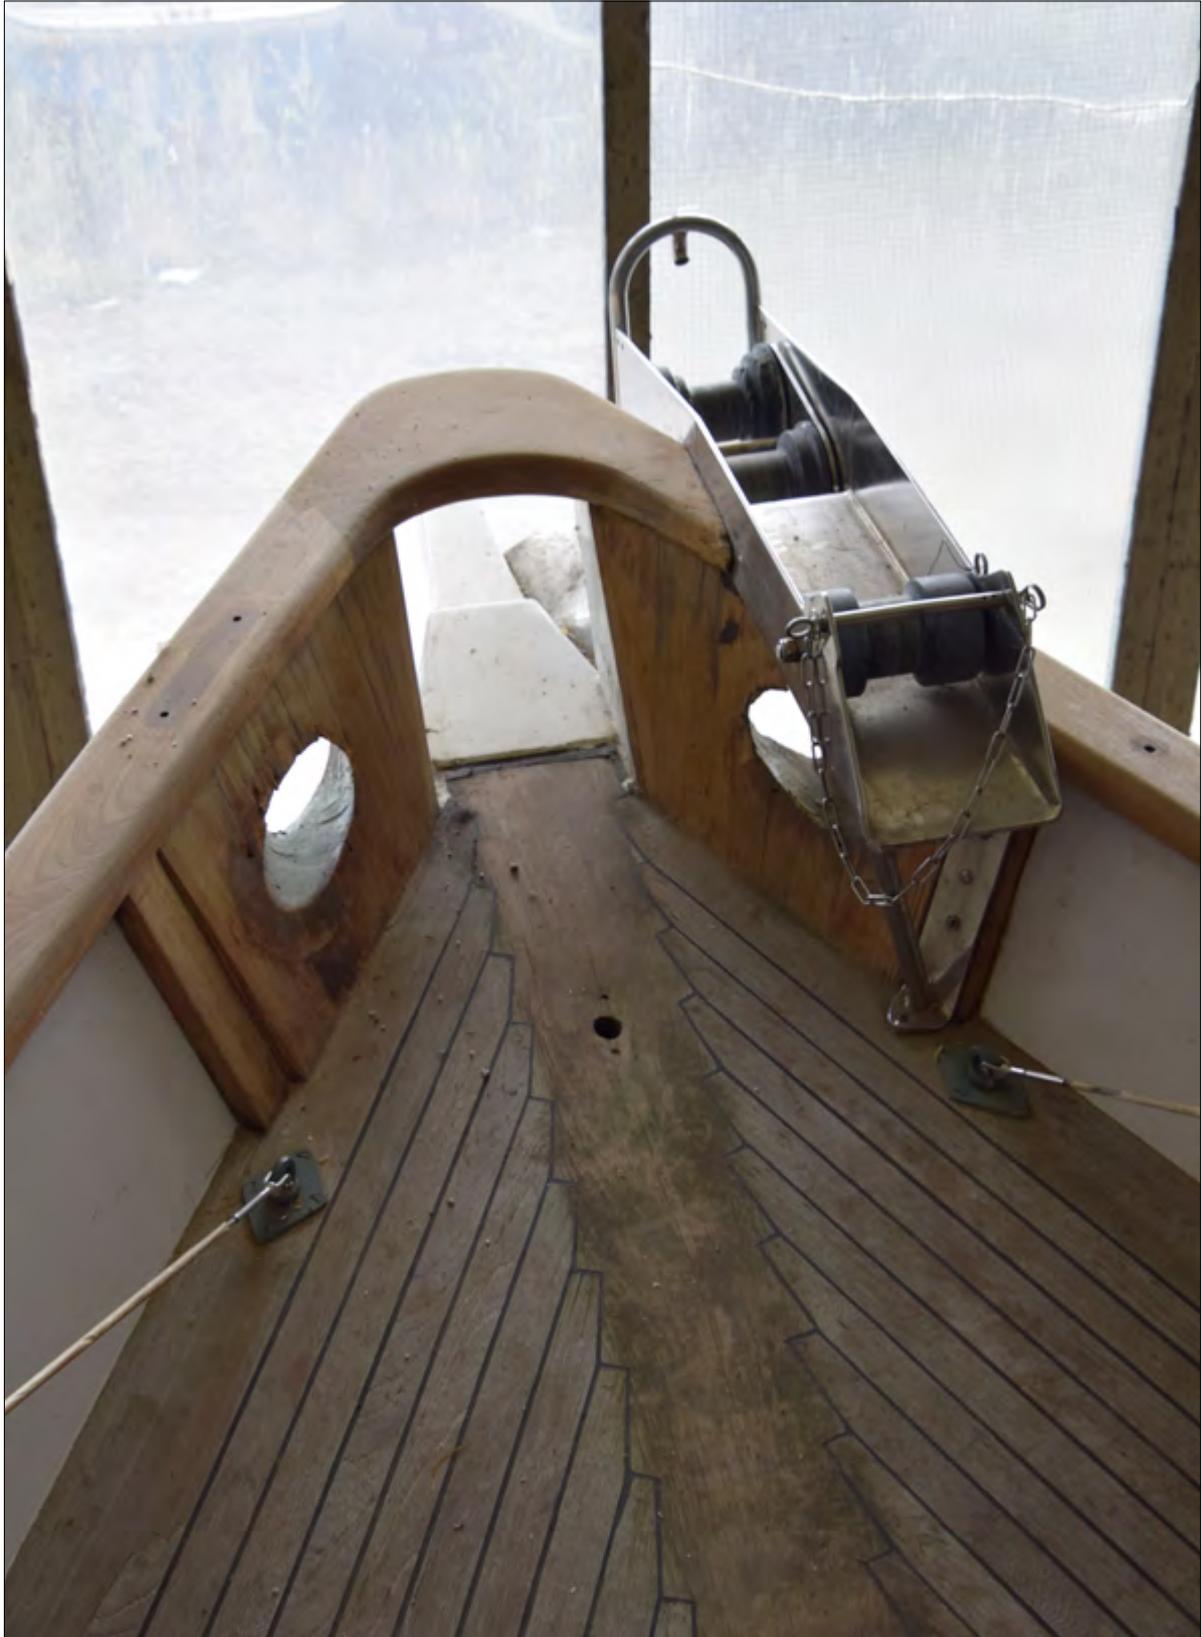
Vorschiff (Deck) mit Blick auf die Ankerklüsen
