TIOGA

Revisionsdokumentation
Revisionsbericht
2021

Verein zur Förderung
des Segelsports e.V. Kressbronn

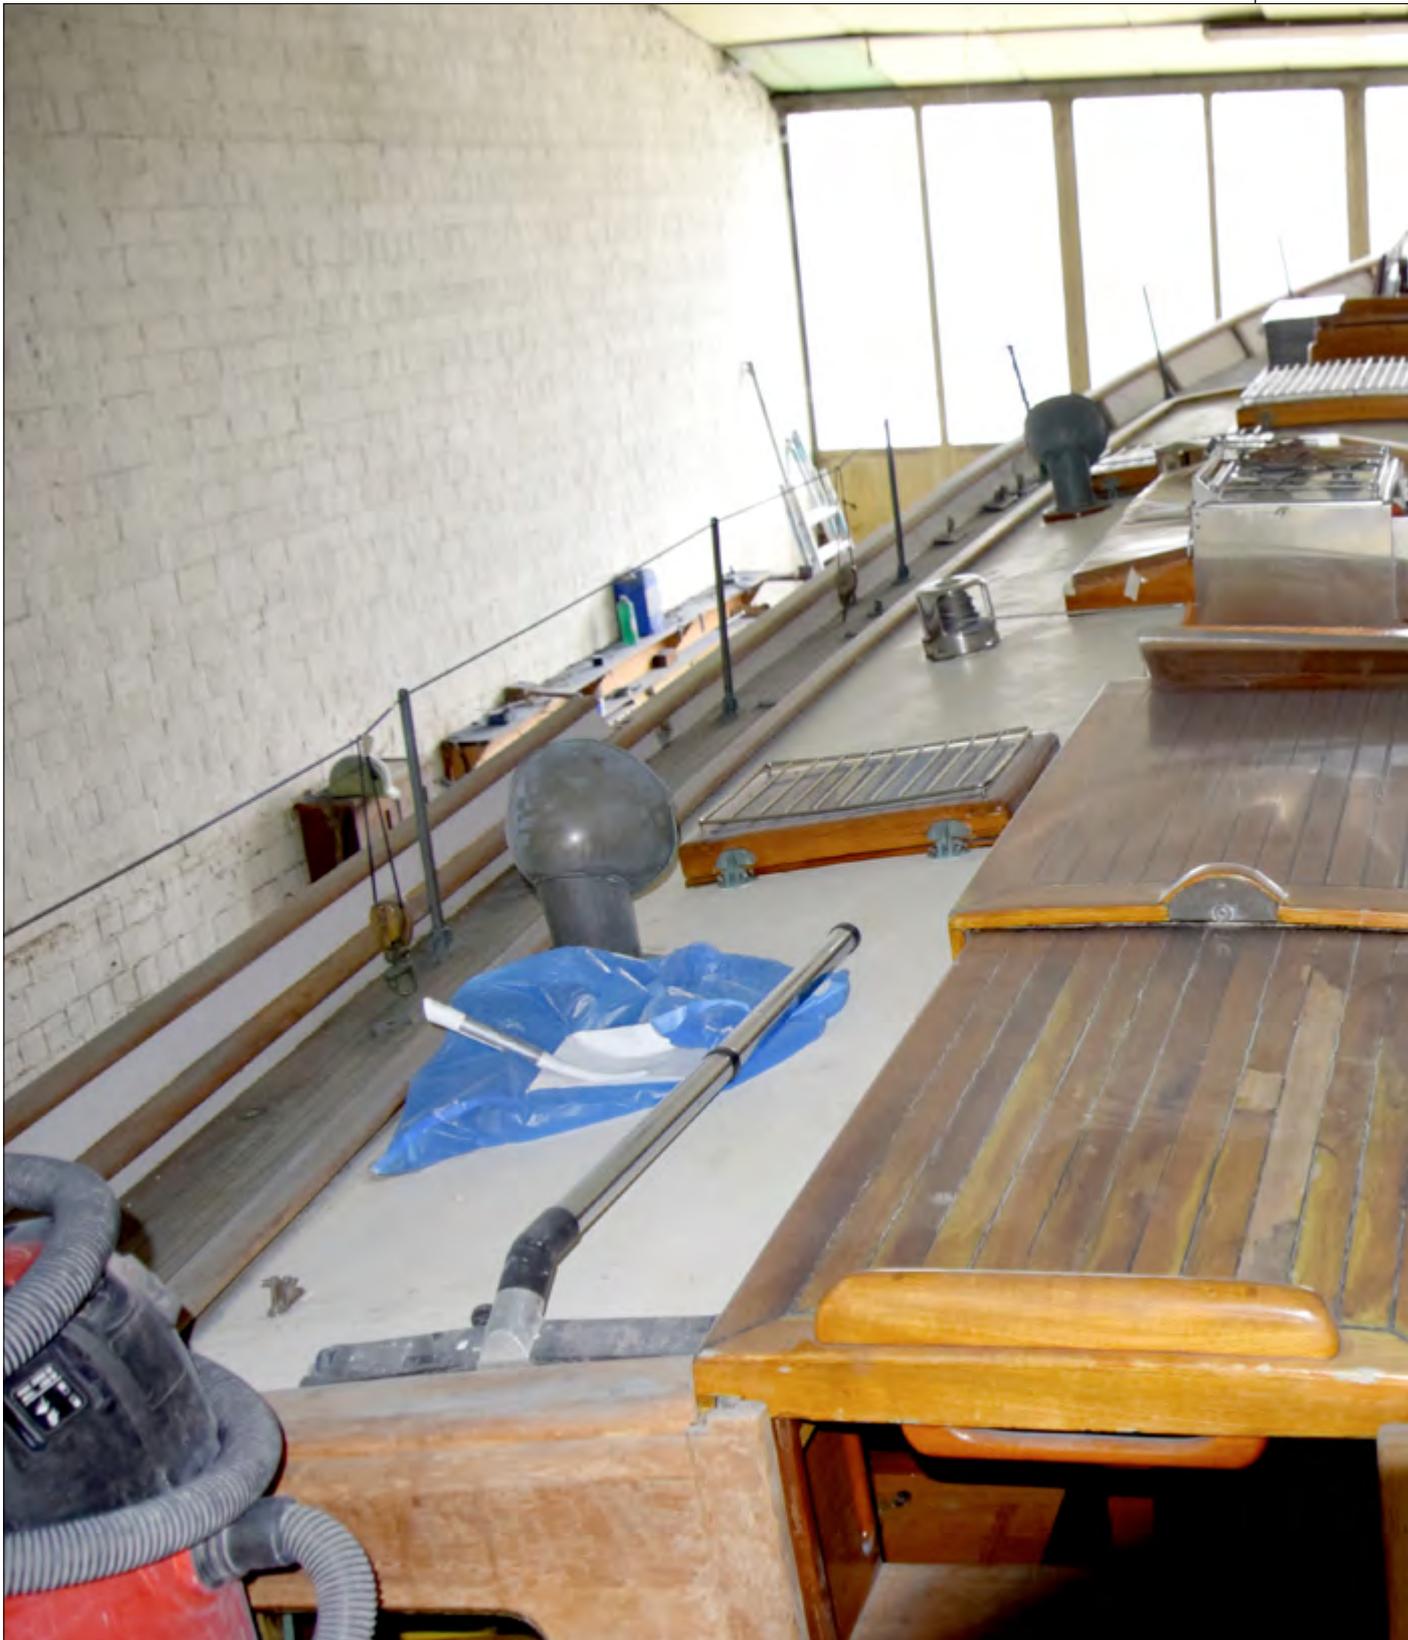
22.09.2020: Deck weitgehend freigeräumt, vom Abschleifen total eingestaubt, ...

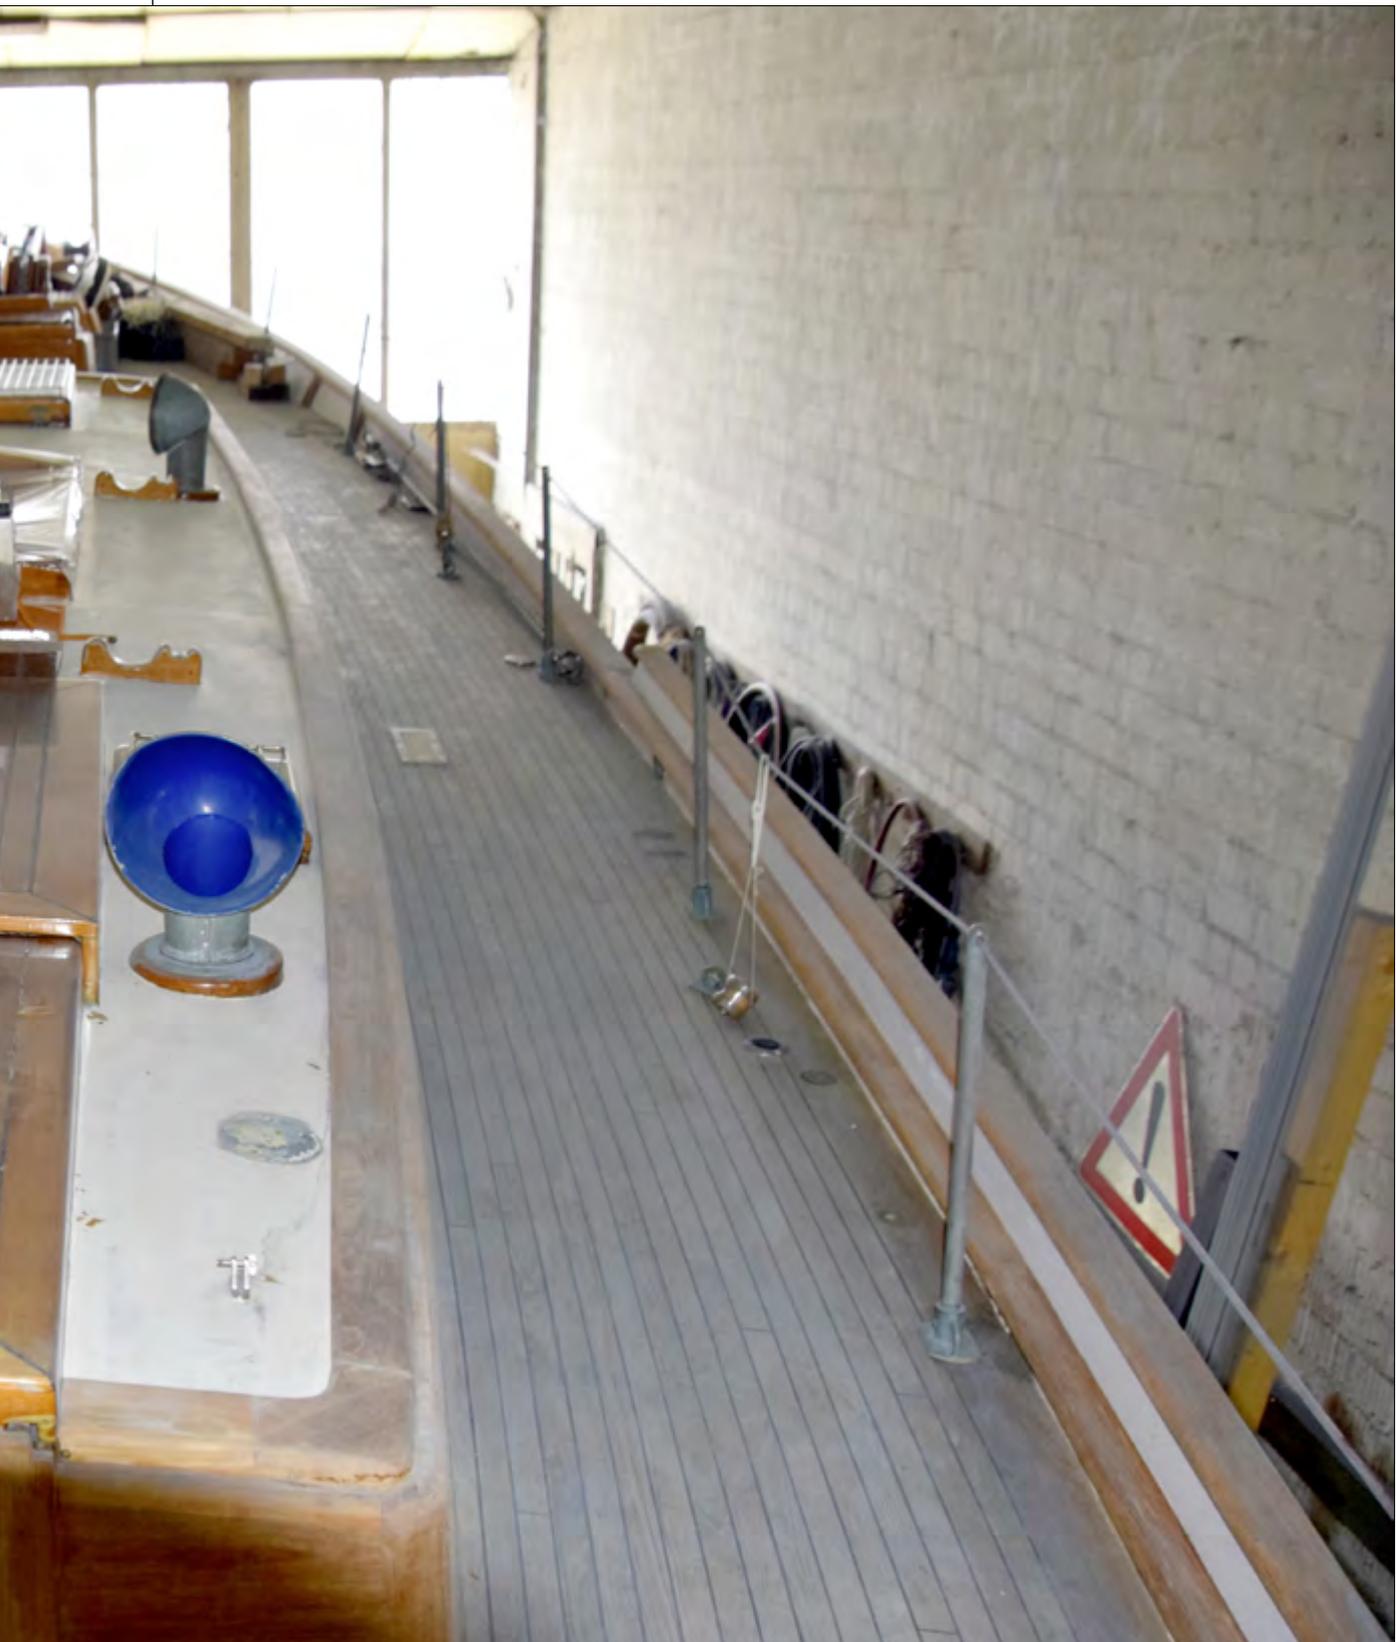
... die weitere Bearbeitung für die Wintereinlagerung muss geplant werden.

Ich war am 14. November 2020 im Schiff und an Deck – hier ist in der Tat kein Arbeiten möglich, da das Schiff mit einer dicken Schicht Staub/Lack u.ä. total verdeckt ist. Hier muss professionell gereinigt werden. Der Staubsauger reicht hier nicht. Die Bilder auf dieser Seite zeigen dies.

Bevor das Schiff aus der Halle raus muss, sollte diese Reinigung erfolgen, da sich im feuchten Klima der Staub/Dreck verfestigt und die Reinigung immer schwieriger und damit aufwändiger wird.

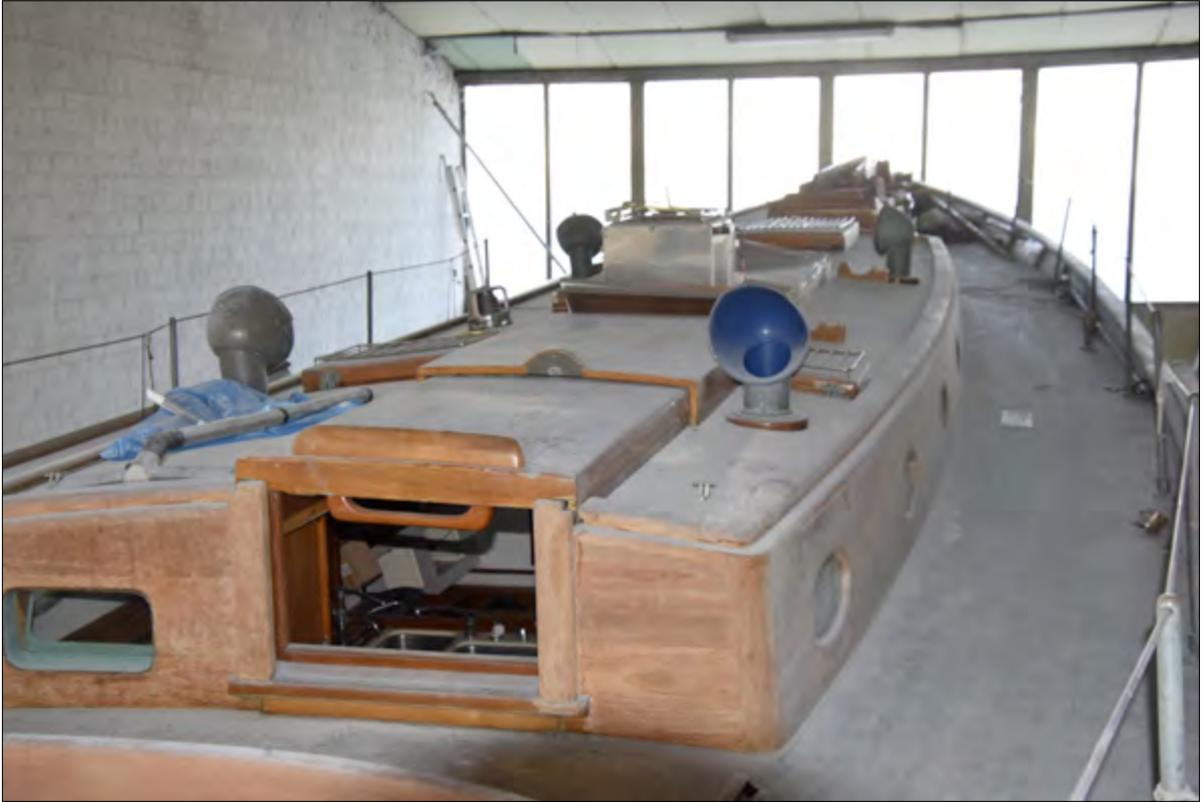
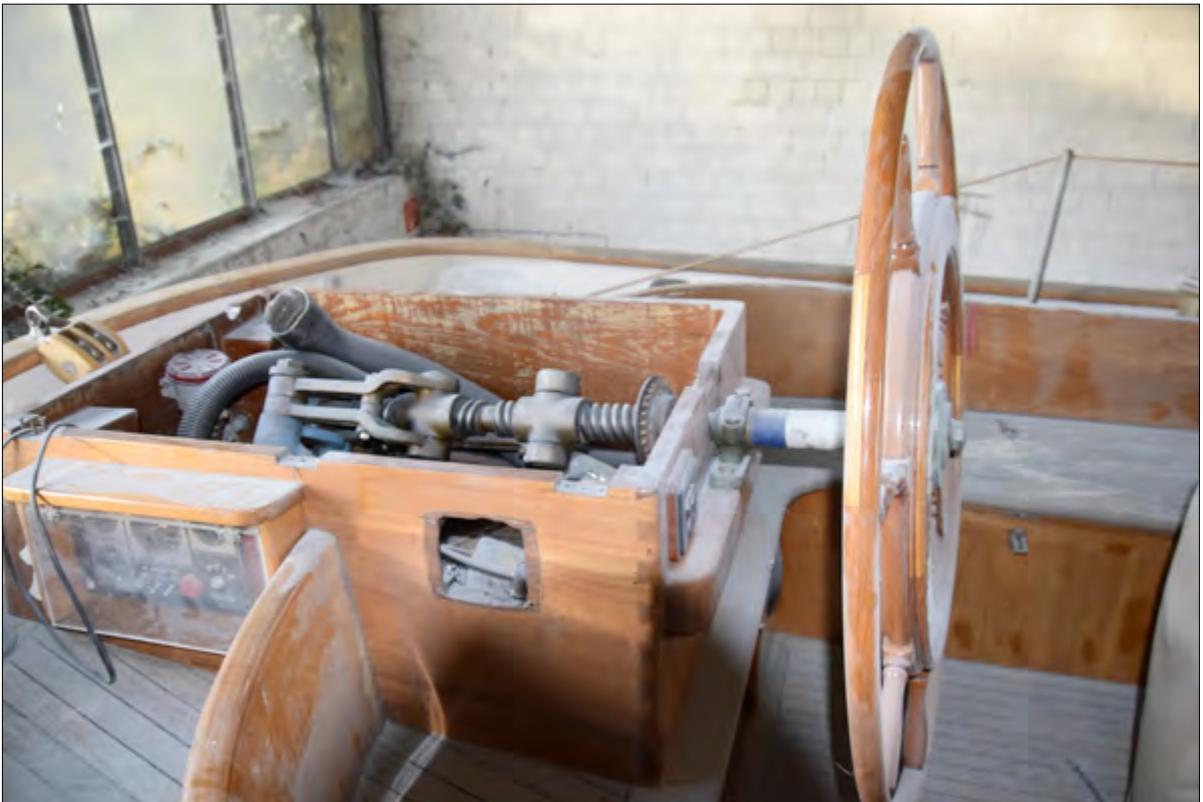
14. November 2020: Staubzustand auf dem Schiffsdeck....

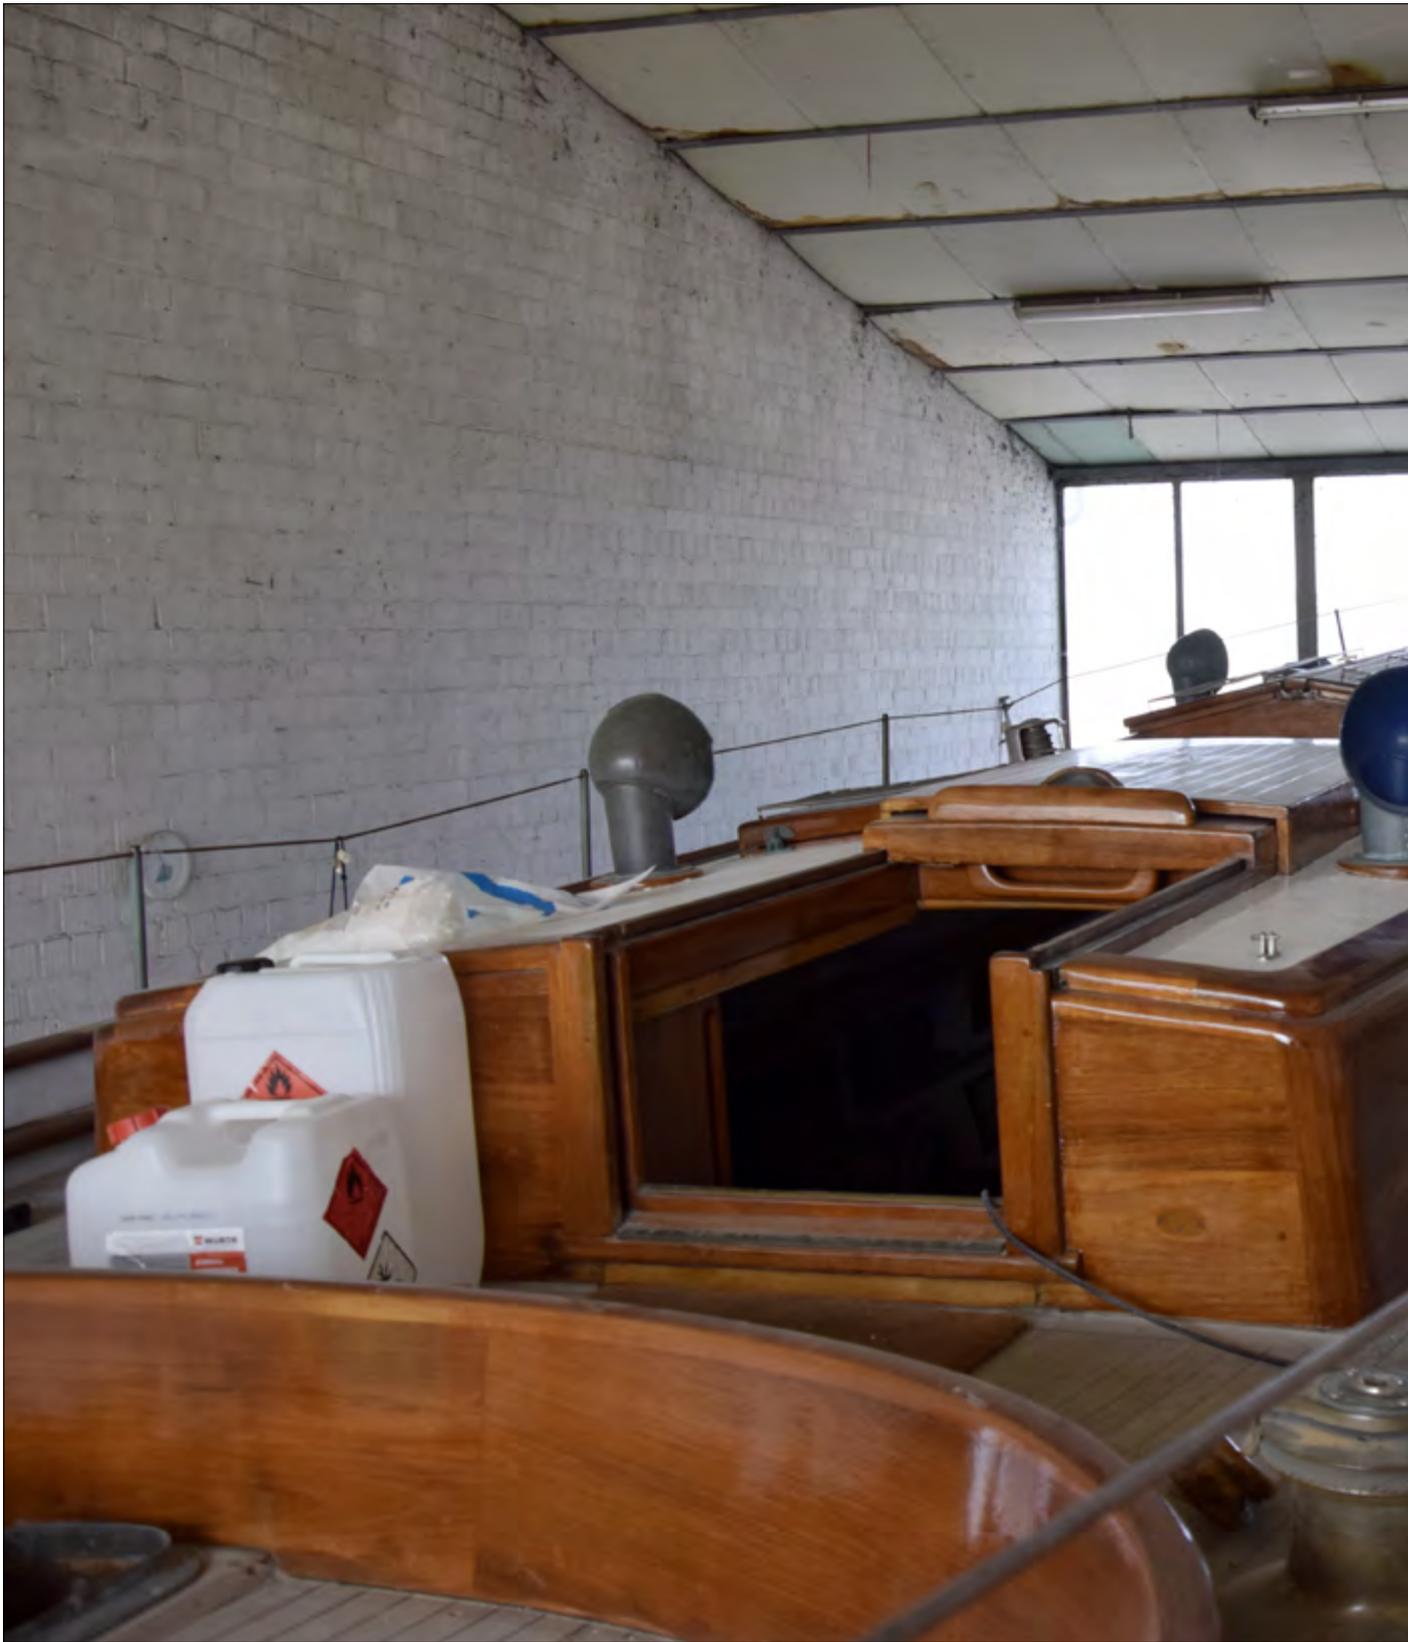
07.05.2021: Decksaufbauten/Kajüte weitgehend lackiert

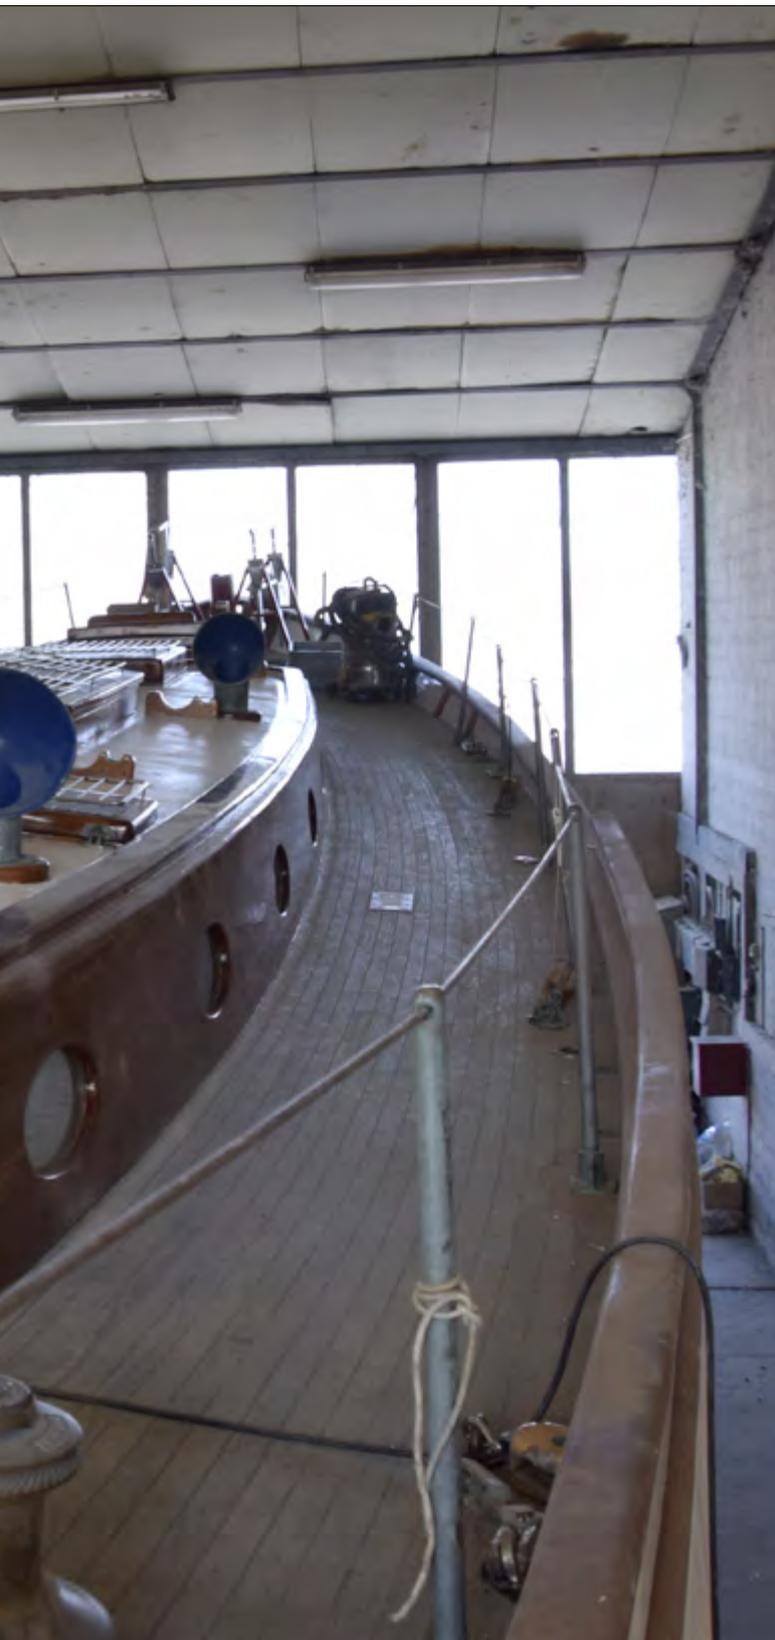
Stand 07. Mai 2021: Kajütaufbau lackiert, Pflicht, Ruderanlage und Maschinenelektrik warten noch auf die Bearbeitung. Schiff steht noch in der Halle auf dem Werftgelände Kressbronn.

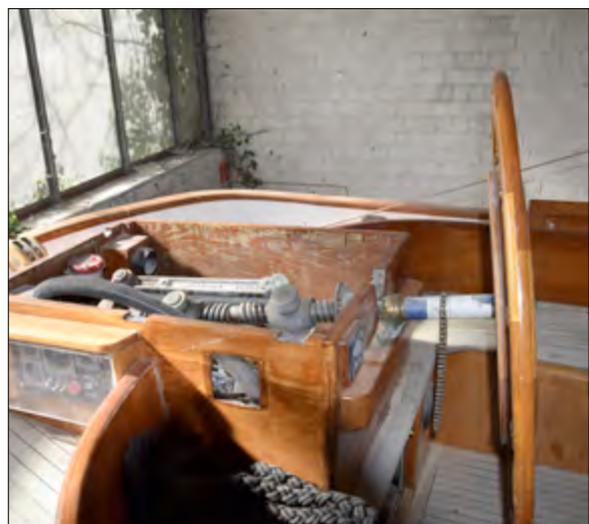
Im Bereich der Ruderanlage, Schiffssteuerung ist (07.05.21 noch Arbeit angesagt

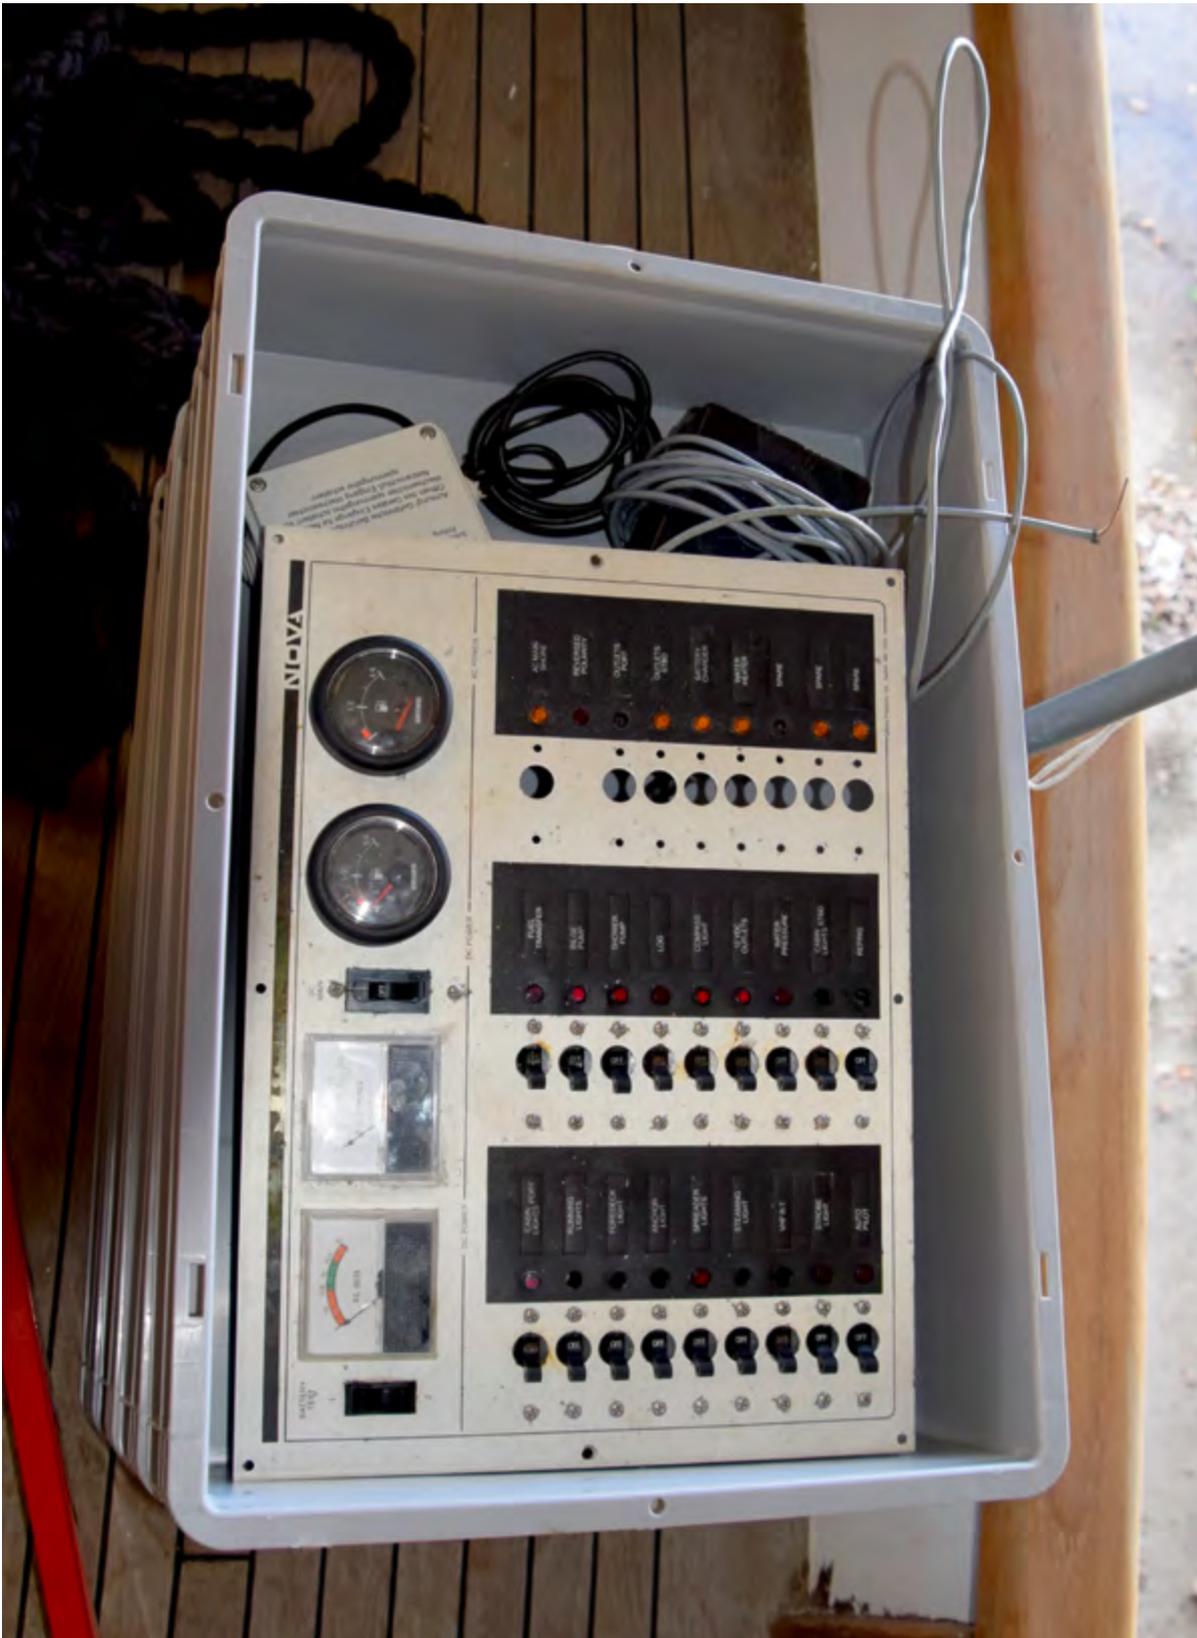
Ausgebauter amerikanischer Schaltschrank – wird ersetzt

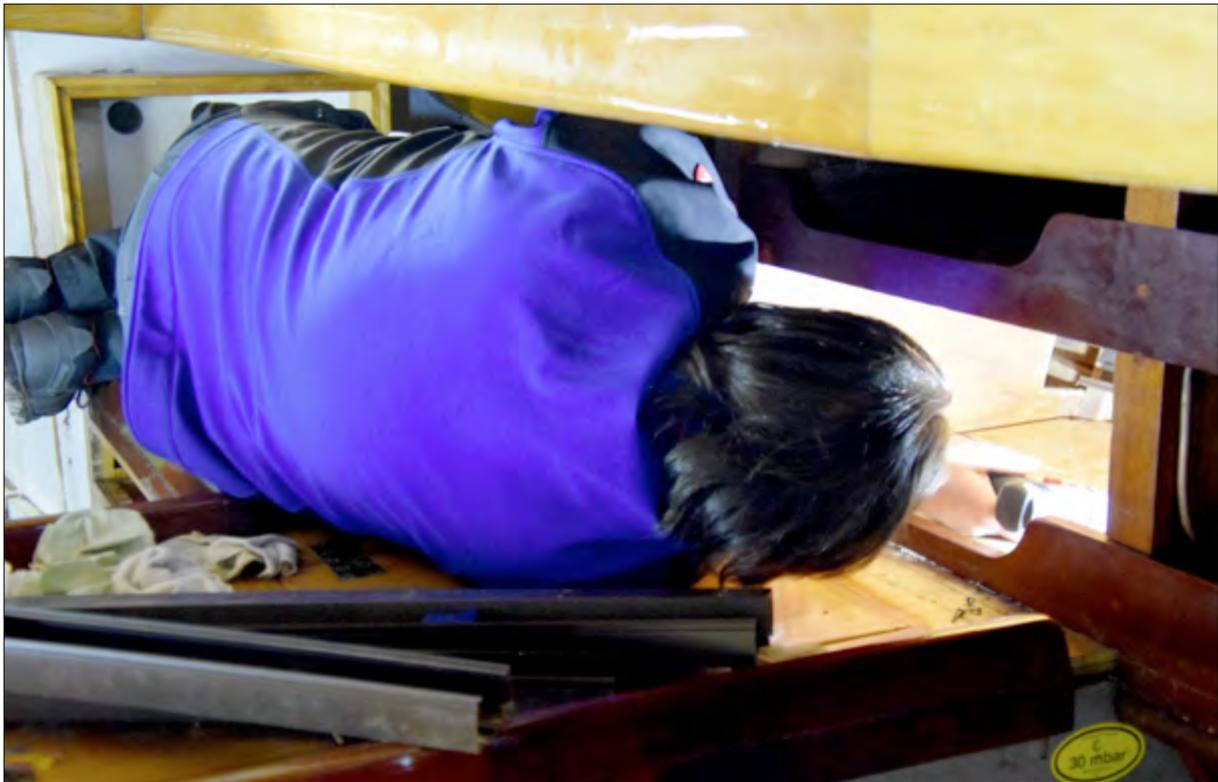
Die Abbildungen zeigen verschiedene Tätigkeiten bei der Verlegung der Kabelkanäle und des Bordnetzes. Die wenigen Aufnahmen zeigen die beengten und ungünstigen Arbeitsverhältnisse, die von den Beteiligten mit Humor und teilweise schmerzenden Rücken ertragen wurden. Rechts in der Mitte sind die drei Kabelkanäle der Backbordseite innerhalb der Schränke zu erkennen, unten links die zwei Kabelkanäle der Steuerbordseite im Bereich der Toilettenschränke. Die Arbeiten an den Kabelkanälen wurden in der Kalenderwoche 08 und 09/2020 erledigt.

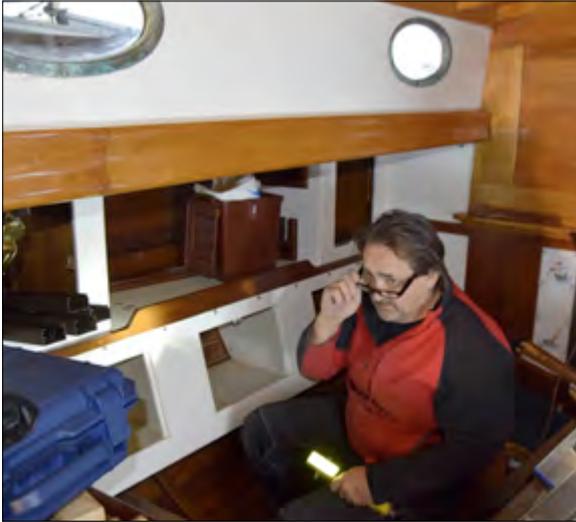
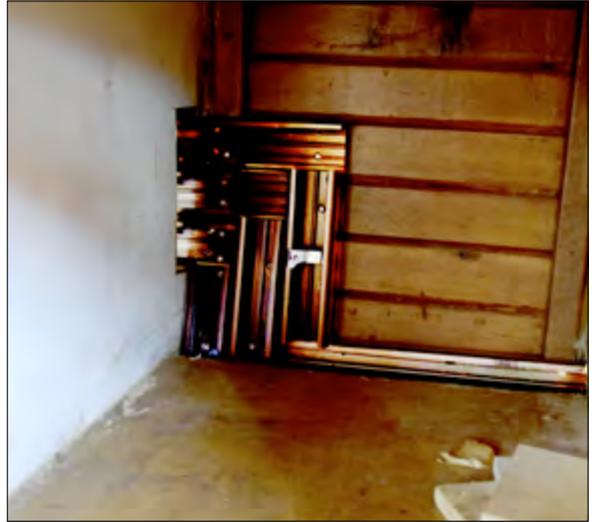
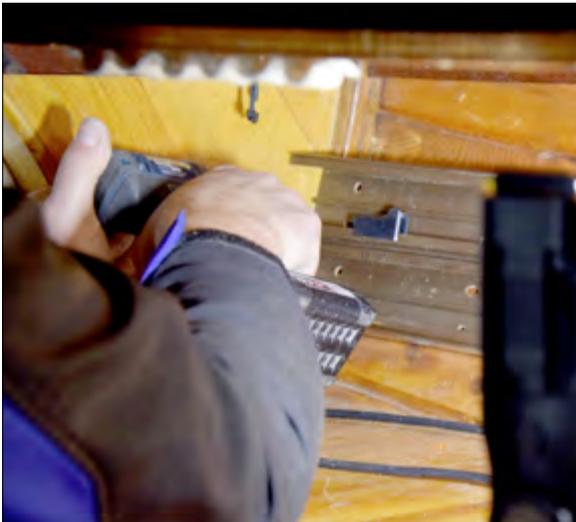
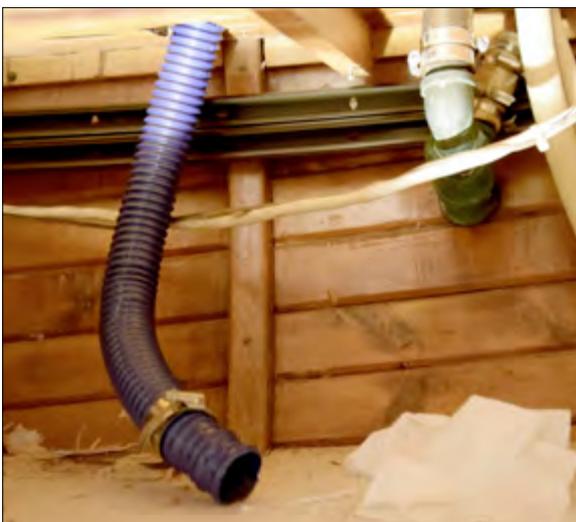
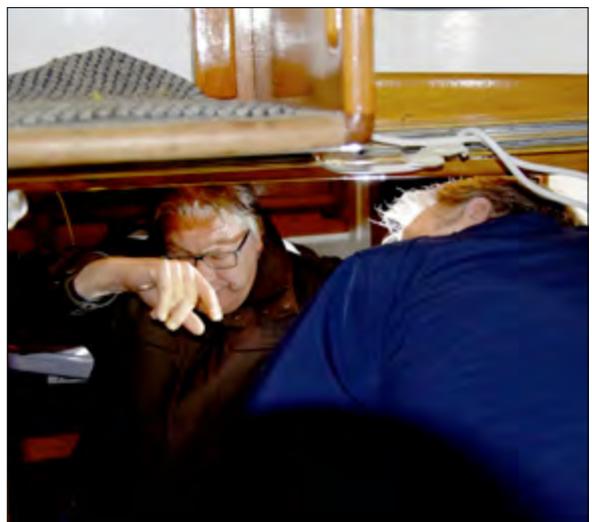
Kabelkanäle liegen

Die Kabelkanäle liegen. Ein Teil der Kabel ist verlegt. Die verlegten Kabel liegen auf dem Kartentisch mit entsprechenden Längen für die Endverkabelung, wenn die Verbraucher (Schaltschrank usw.) angeschlossen werden.

Die Abbildungen zeigen die 12 Volt-Verkabelung entsprechend dem Schaltplan auf Seite XX. Die Kabelkanäle für die 220 Volt-Verkabelung liegen, sind hier aber im Detail nicht abgebildet. Sie entsprechen dem Schaltplan auf Seite XX. So weit es möglich war, wurden die Kanäle für die 12 Volt-Elektrik und die 220 Volt-Elektrik parallel verlegt. Es gilt beim Verlegen folgende Regel: 12 Volt-Elektrik liegt im oberen Kanal, 220 Volt-Elektrik liegt im mittleren Kanal. Der dritte Kanal ist frei für eventuell benötigte Nachverlegungen.

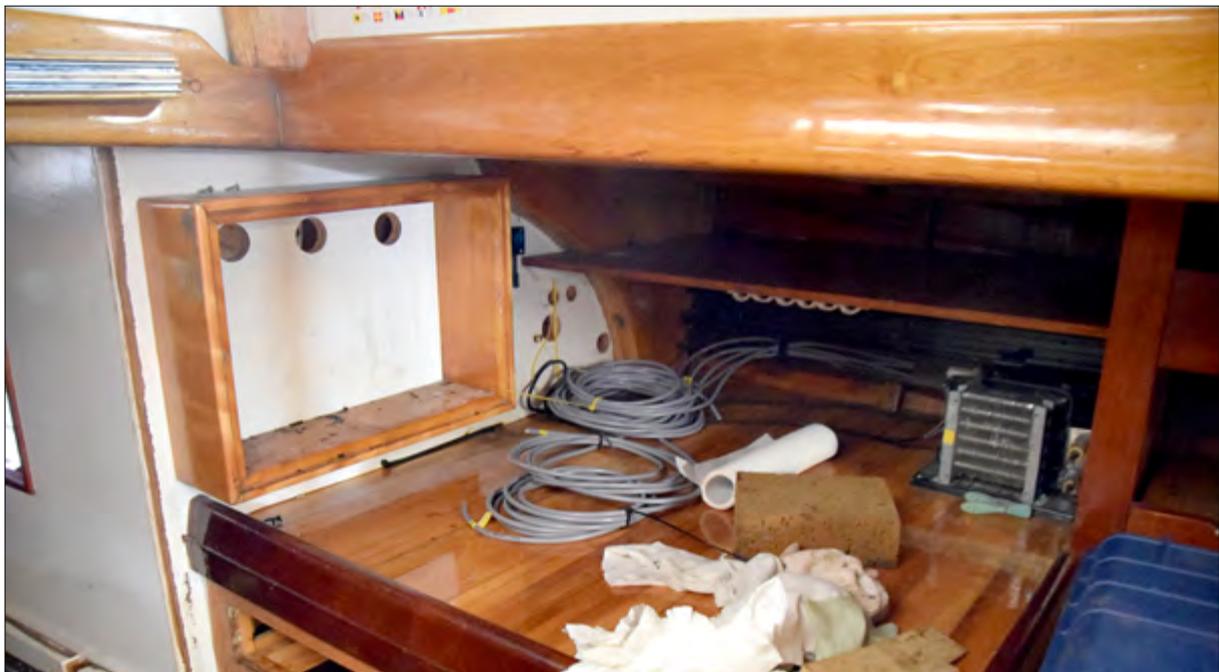
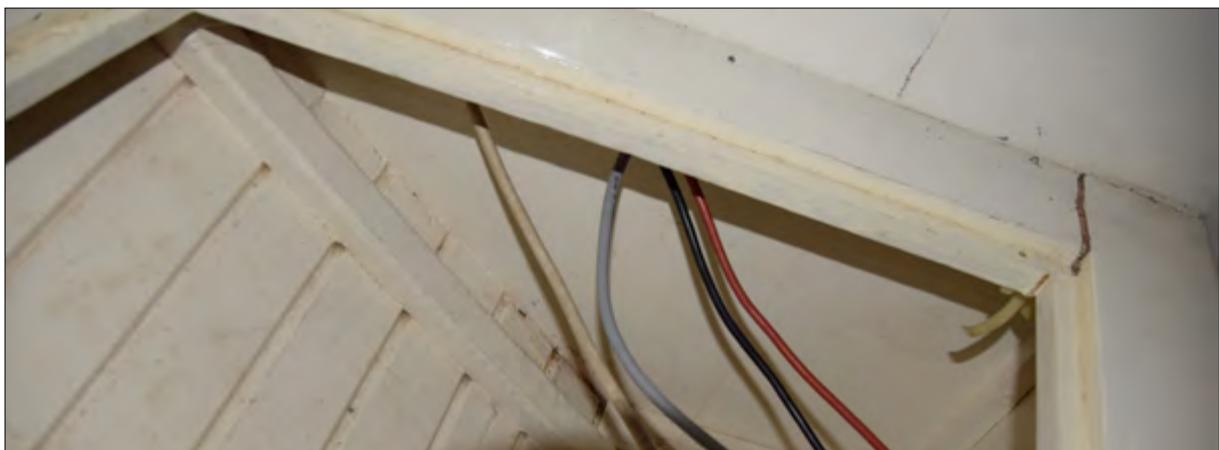
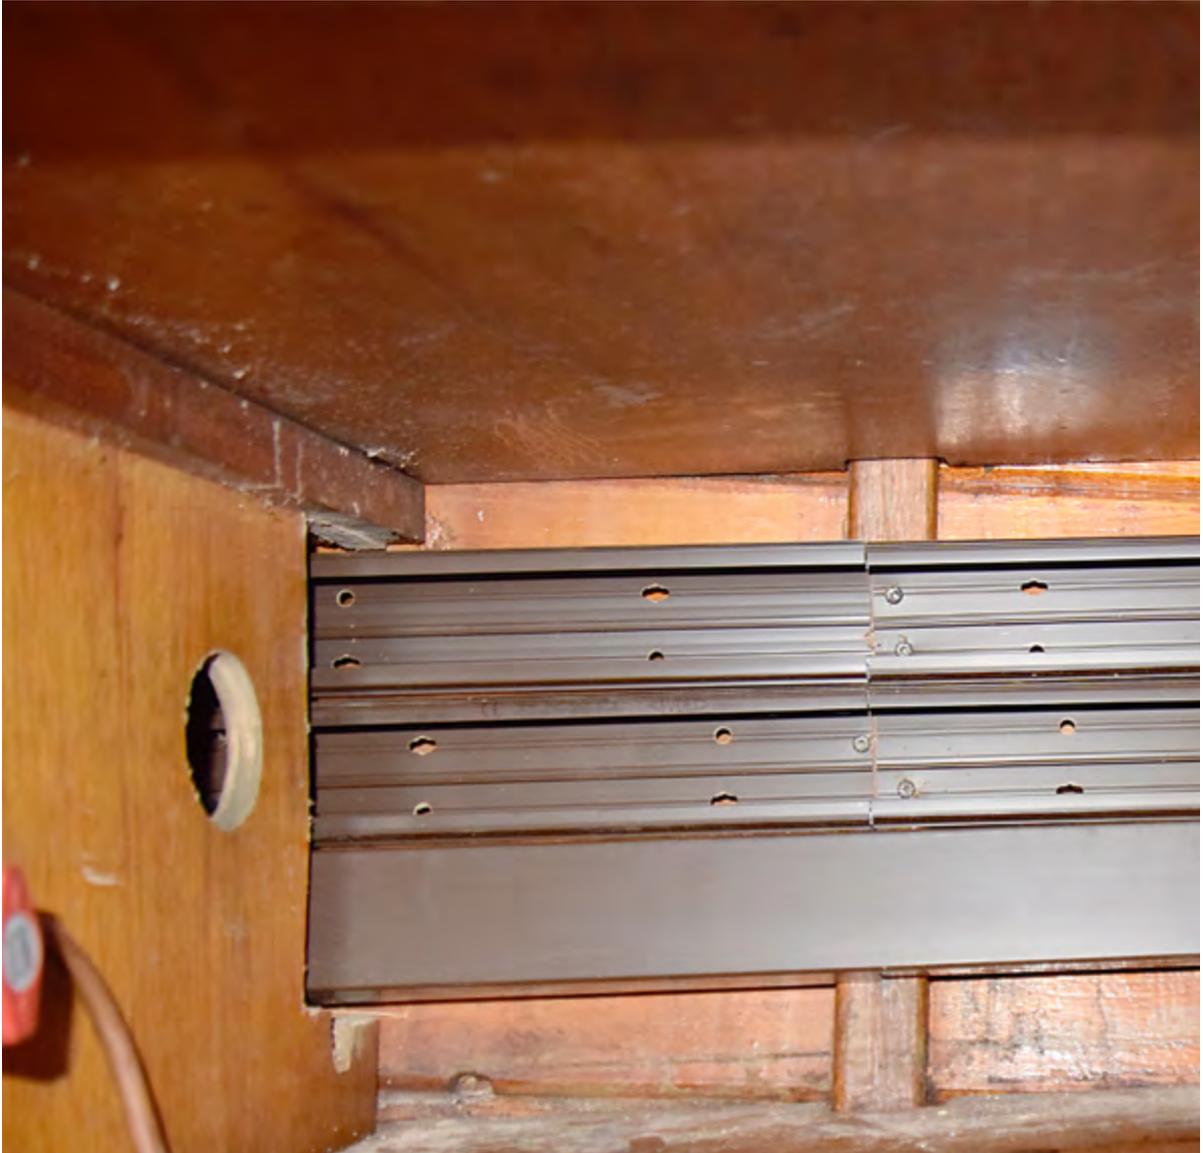
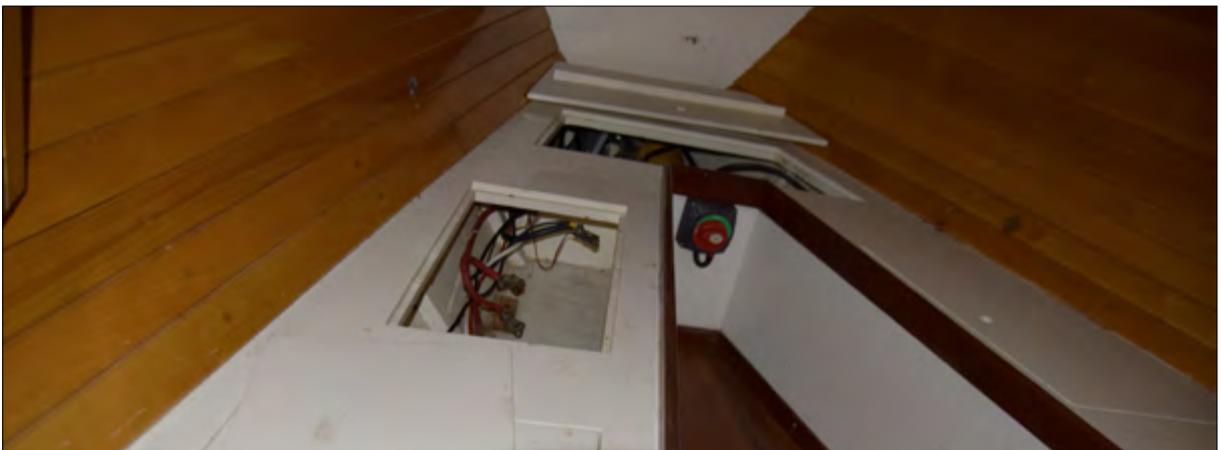
Kabelkanal in einem der Schränke und Kabelverlauf bis zur Batterie Bugstrahlruder

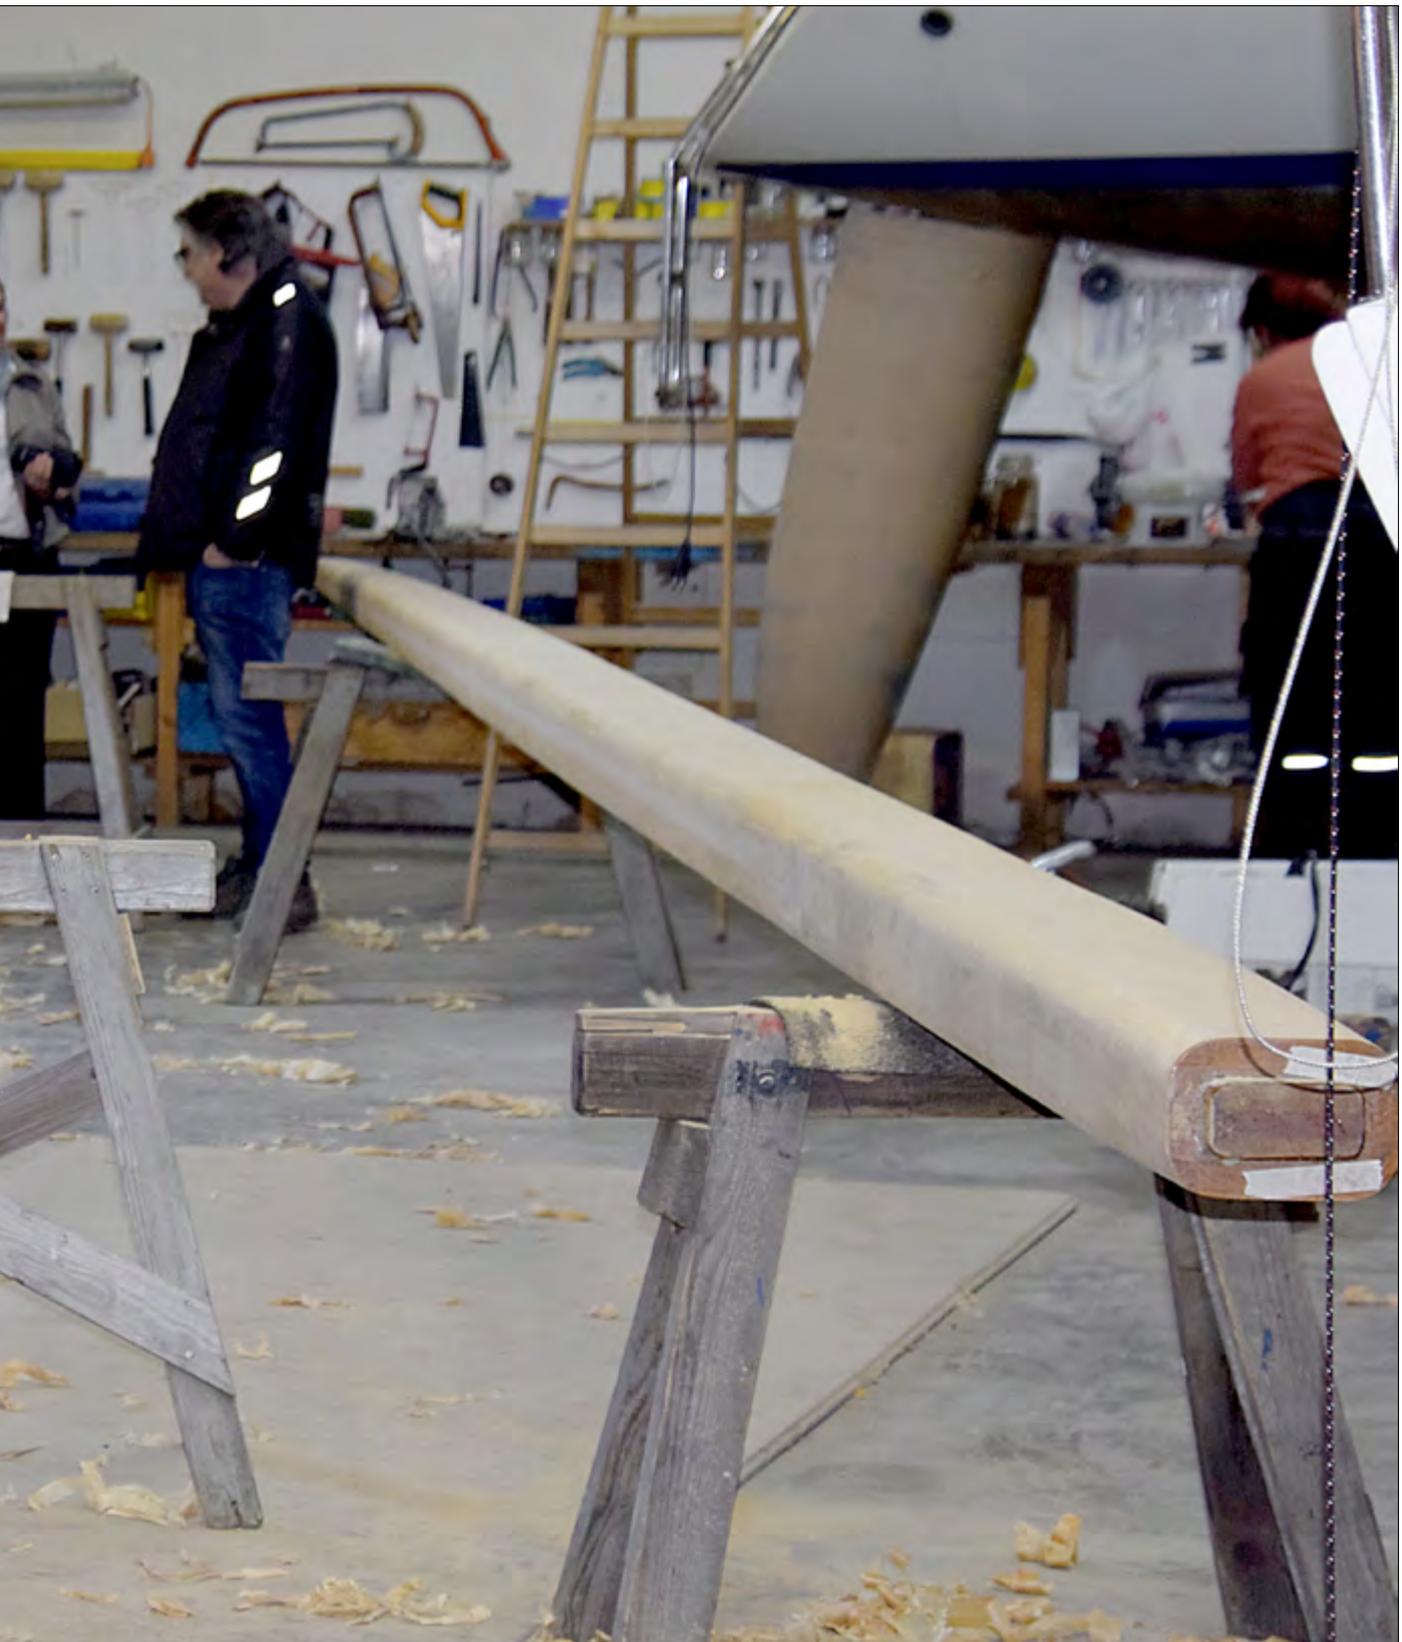
Groß- und Besanmast komplett ausgebessert in der Halle der Yachtwerft Keppler

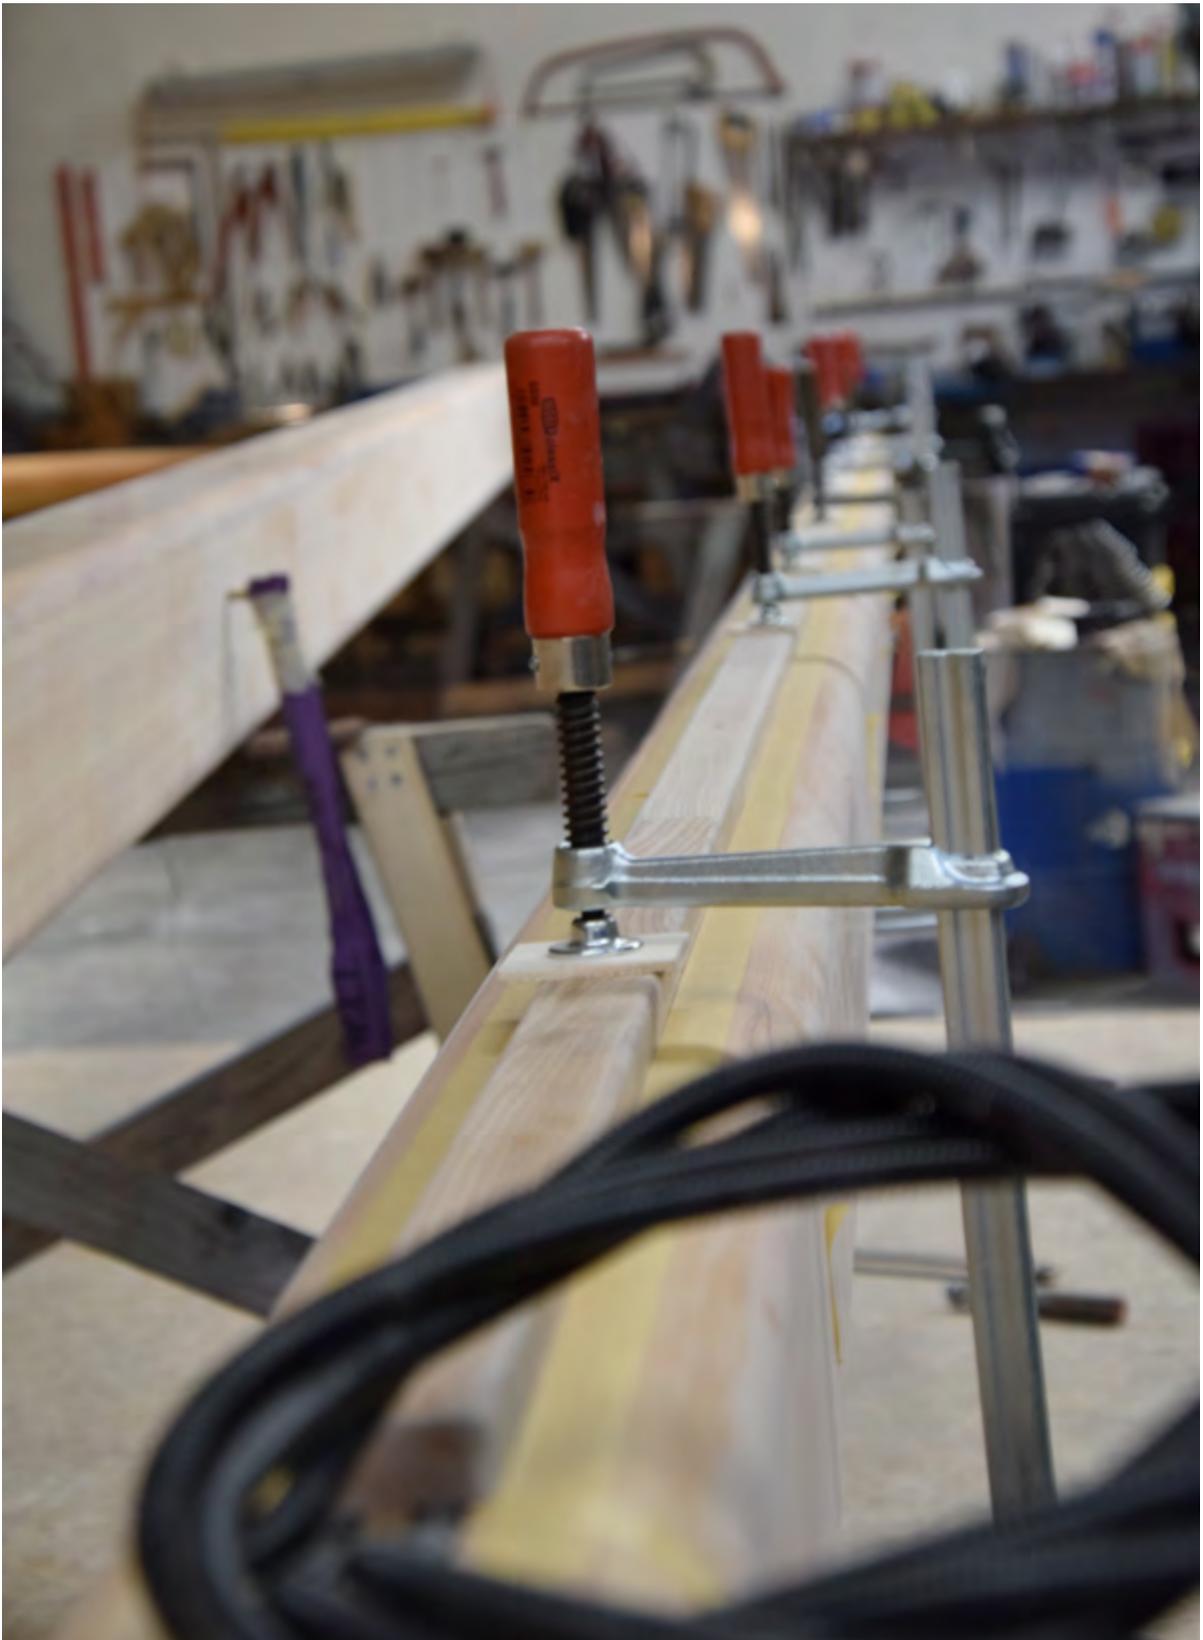
Besanmast bekommt gerade seine Kabelkanäle und seine Grundlackierung
