TIOGA

Revisionsdokumentation
Revisionsbericht
2021

Verein zur Förderung
des Segelsports e.V. Kressbronn

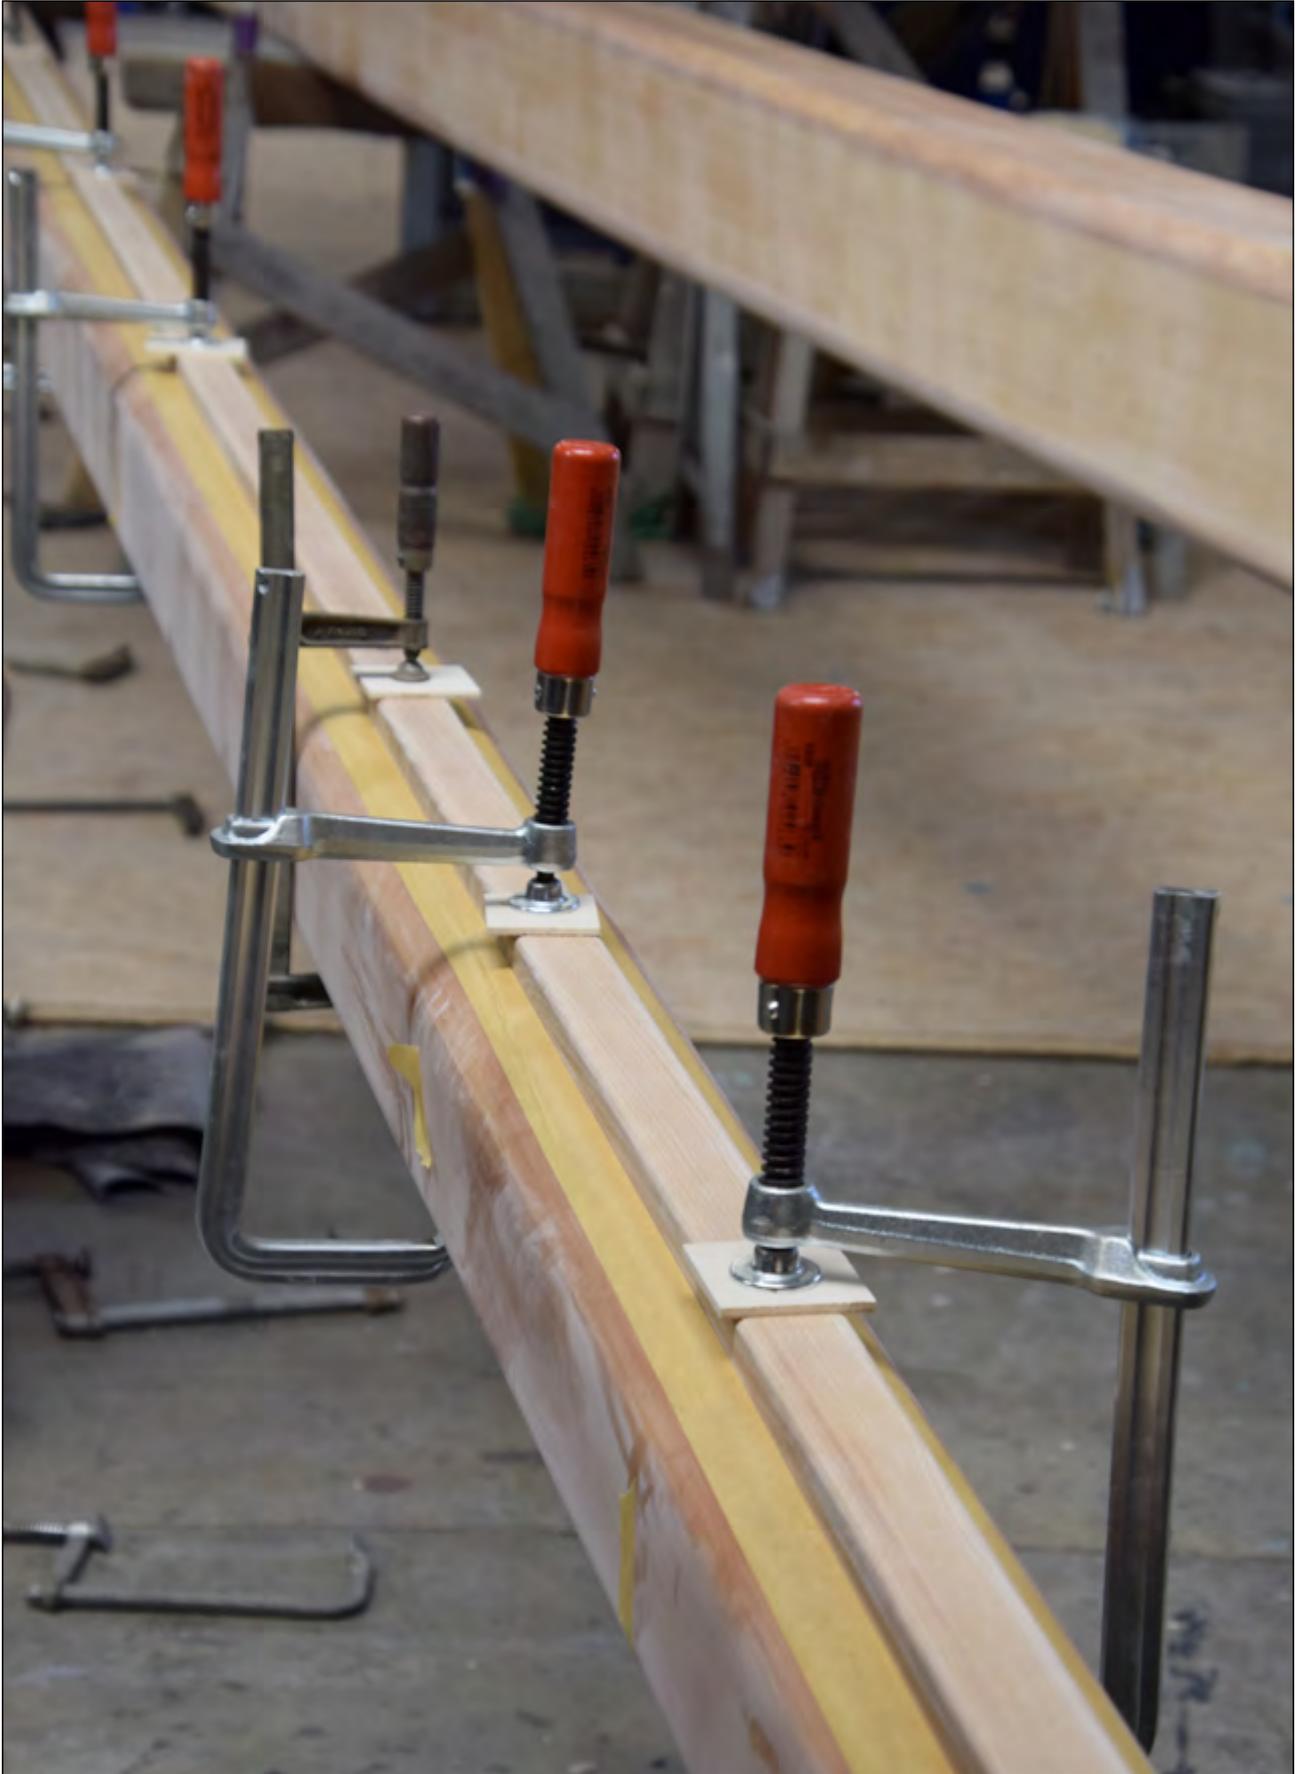
Besanmast (vorne) und Großmast (hinten) bei der Verarbeitung

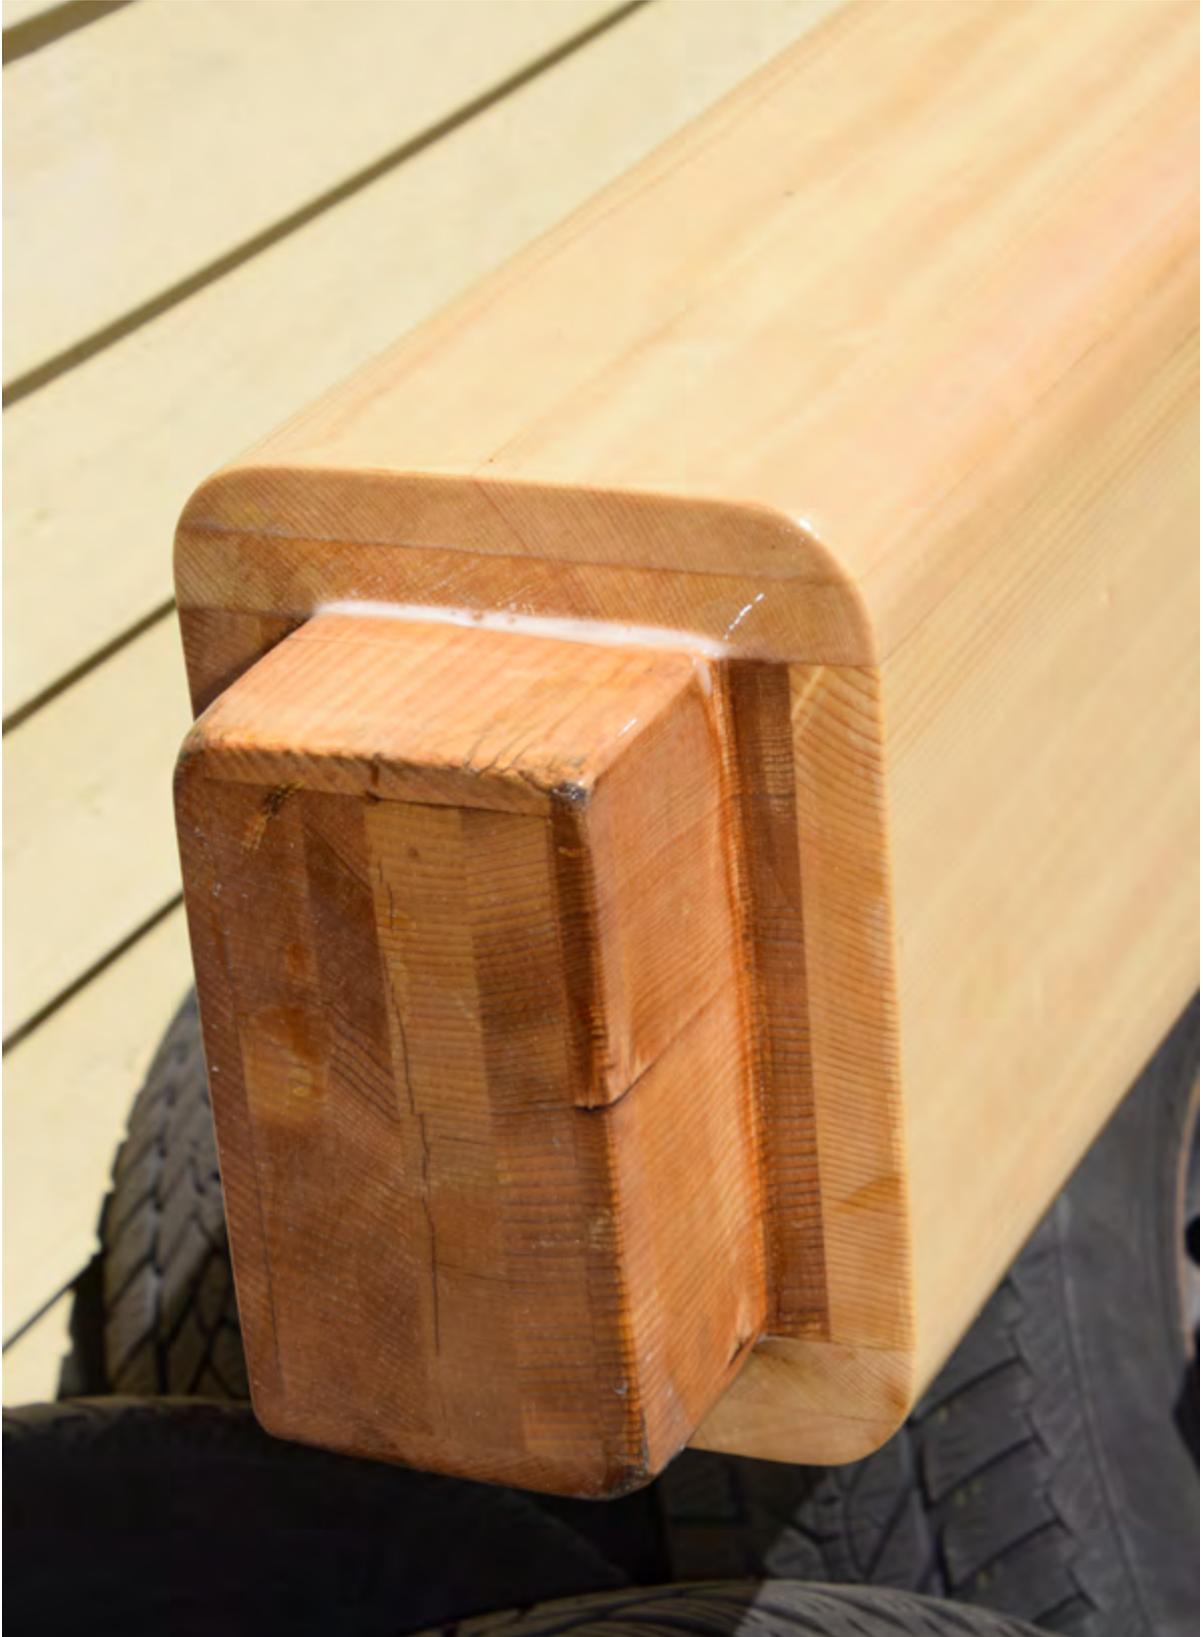
Während der Revision tauchten in den Masten noch vorher nicht erkennbare Probleme auf. Vor allem die festgestellte Fäulnis im unteren Bereich des Großmastes musste beseitigt und ausgebessert werden, damit eine dauerhafte Stabilität des Mastes sichergestellt wird. Das Gleiche gilt für Schäden, die durch Blitzschlag vor

Mastfuß Großmast nach der Holzsanierung und Schlusslackierung

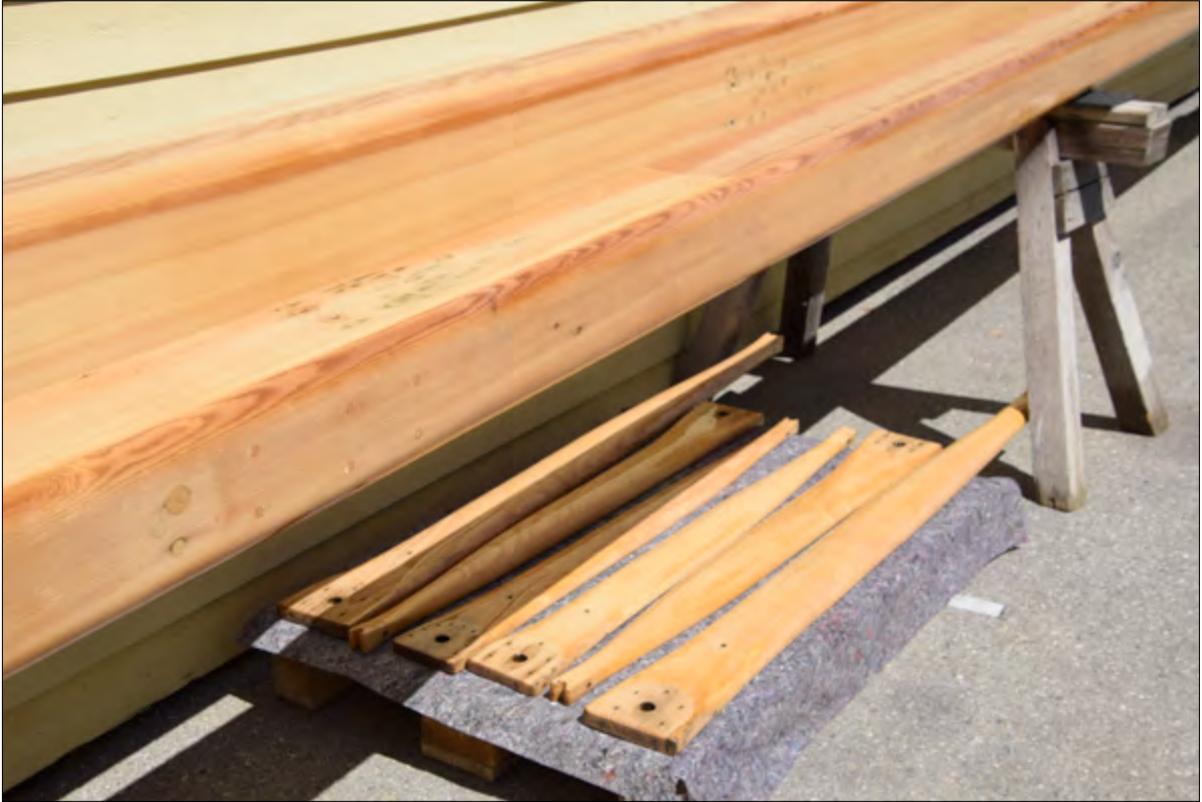
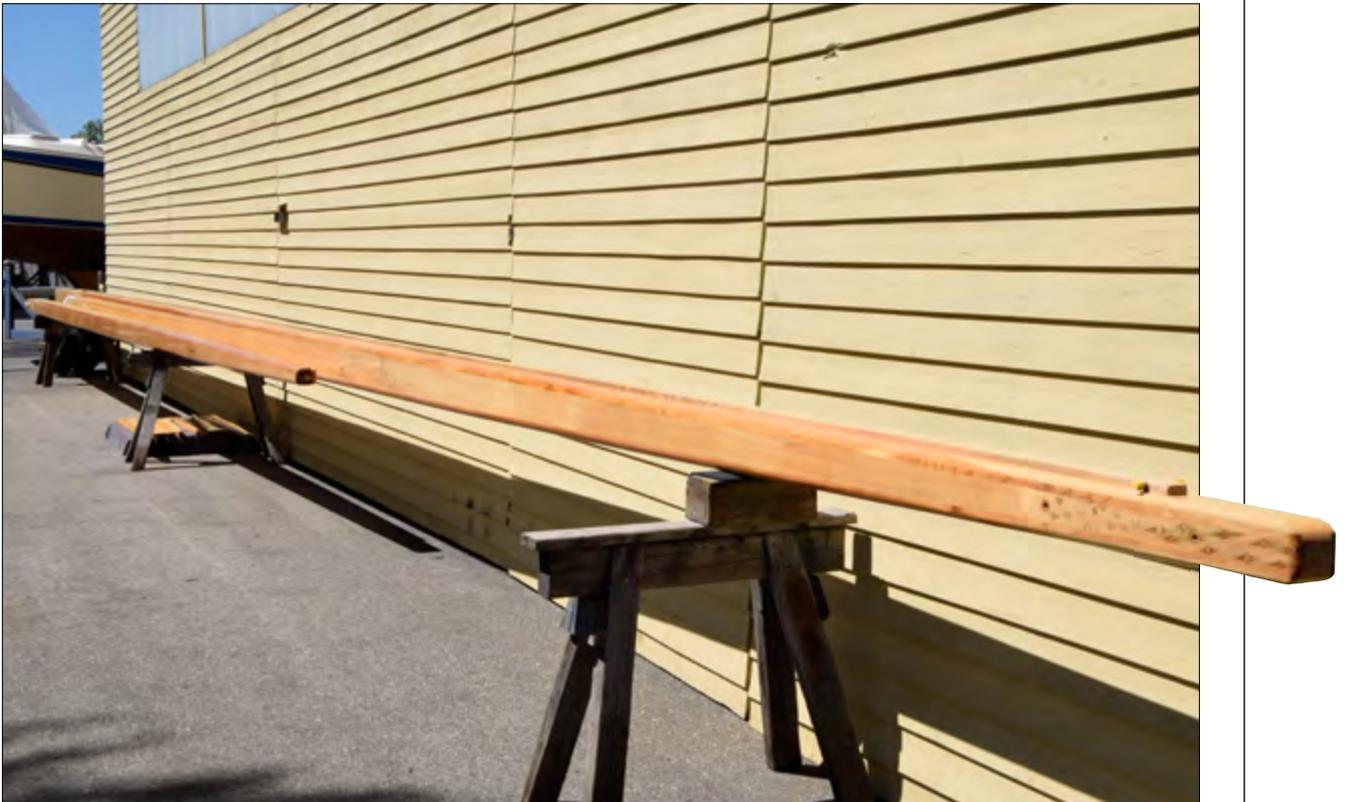
Besanmast und Saling (oben) und beide Masten vor der Werft

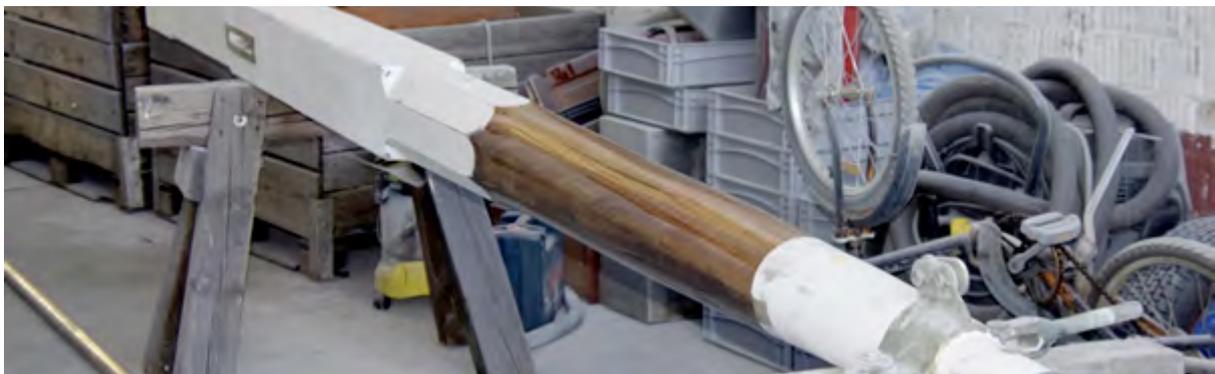
- Vermutlich durch einen Auffahrschaden (siehe auch Punkt drei) befinden sich Beschädigungen vorne am Klüverbaum.
- Ferner ist der aufgebrachte Ring zur Befestigung der Verstägung verschoben.
- Weiteren weist der Klüverbaum einen Riss auf der fachmännisch instandgesetzt werden muss. Weitere Beschreibung Klüverbaum und Beting siehe im Band „Schadensbericht“

Der Klüverbaum mit Bearbeitungsstand am 08.10.2020: Im Zuge der Revision der Bordwand wird auch der Klüverbaum aufbereitet.

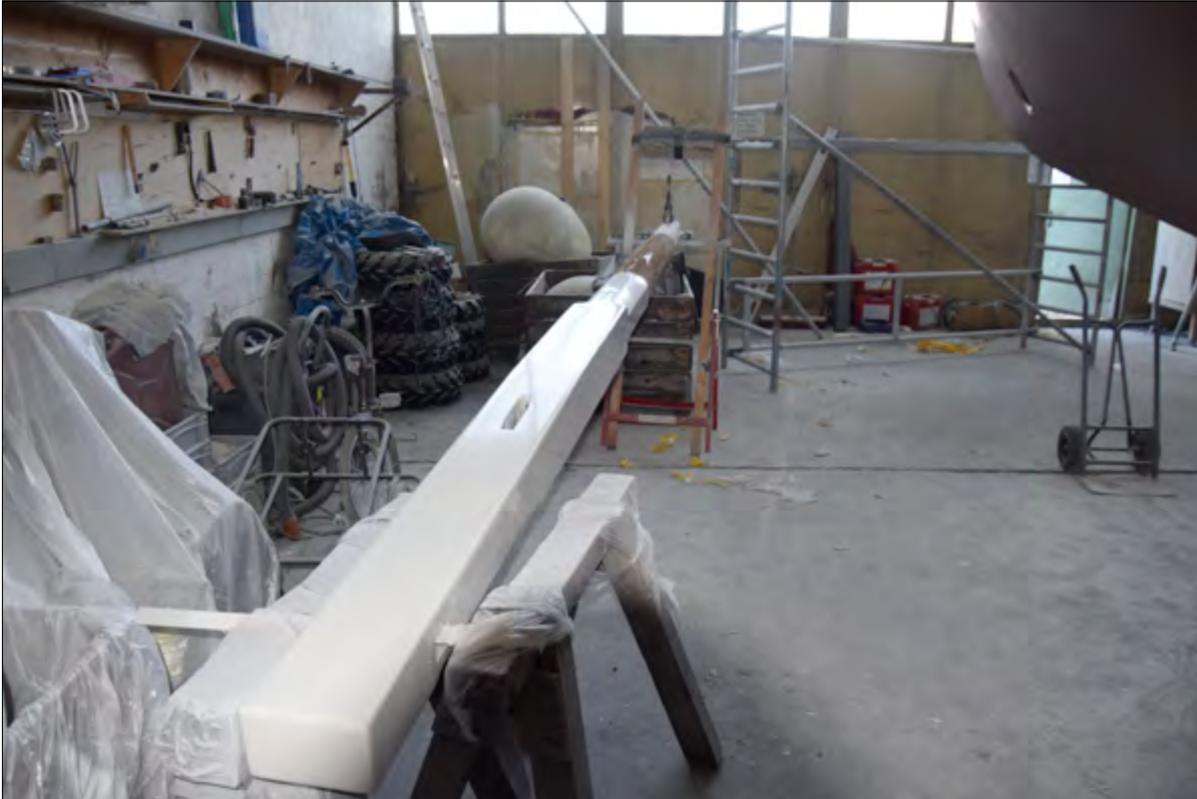
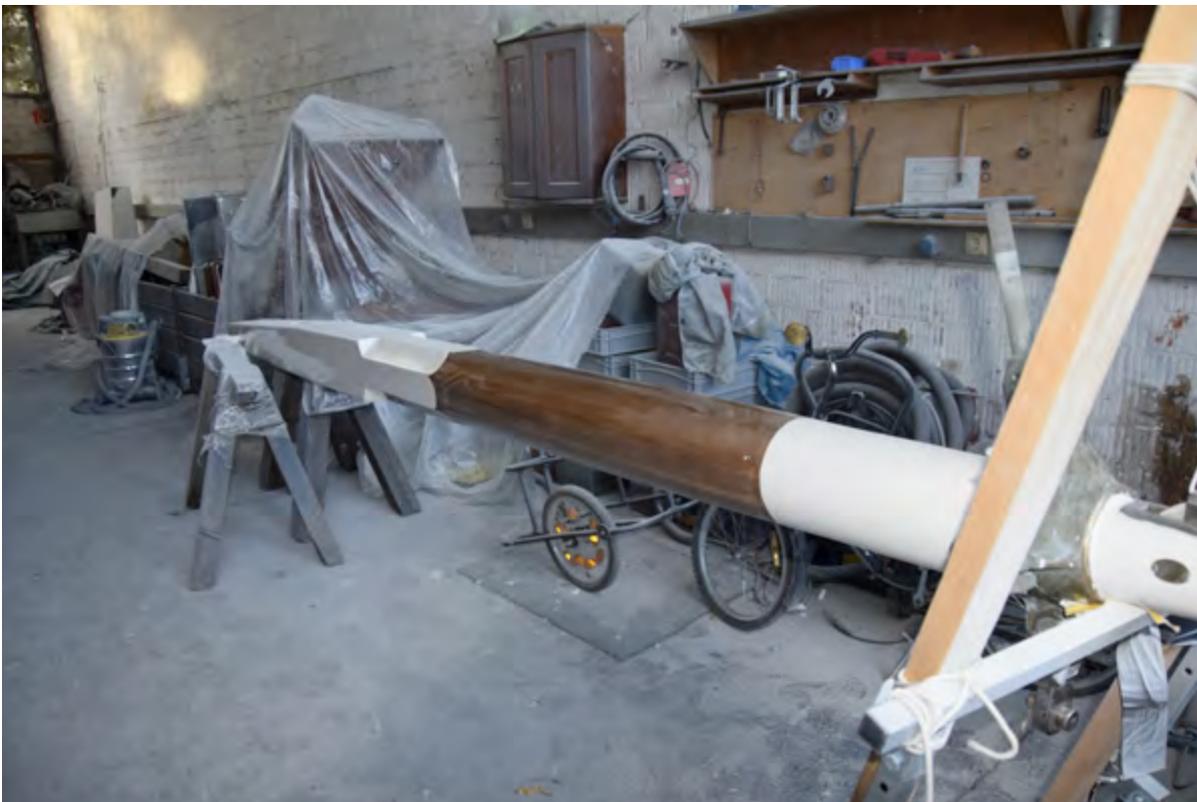
Klüverbaum am 14. November 2020 fertig bearbeitet

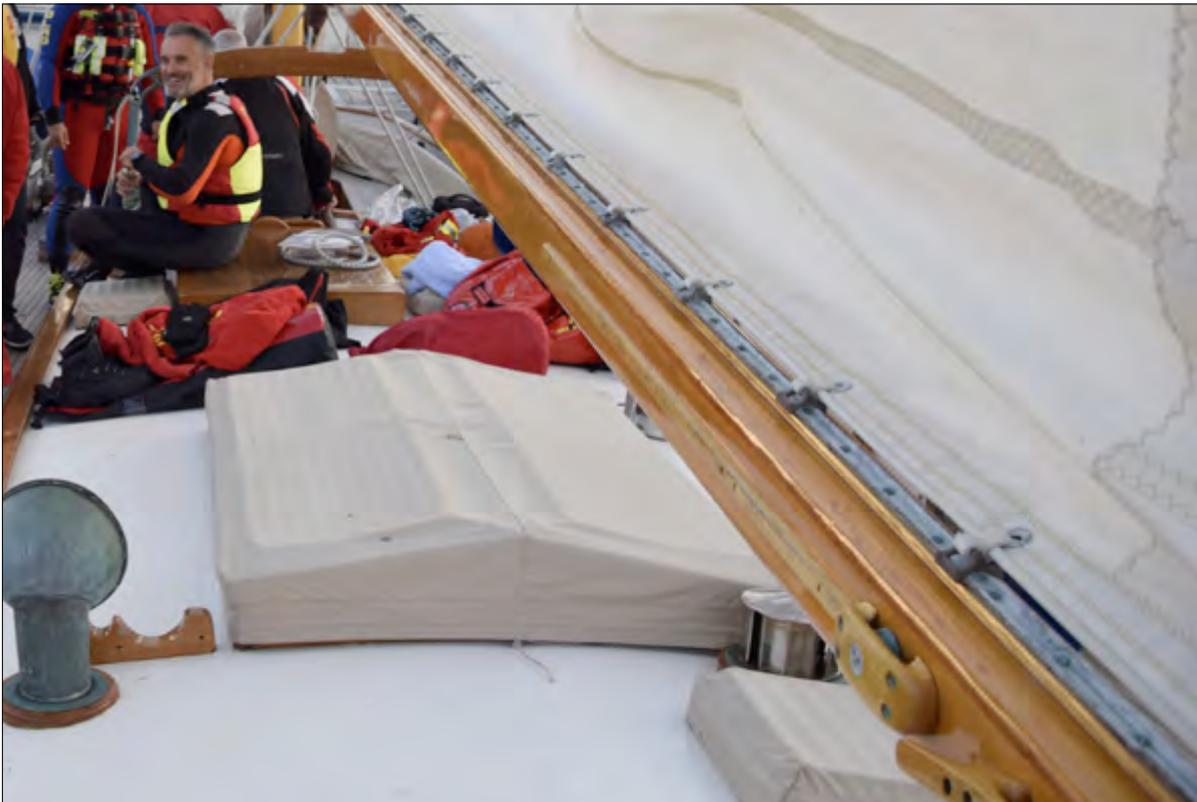
Der Zustand der beiden Bäume ist besser als der Mastenzustand. Es sind insgesamt nur oberflächige Beschädigungen erkennbar. Die Substanz ist gut und Faulstellen sind nicht erkennbar, könnten aber nach dem Abschleifen sichtbar werden. Wenn dem so wäre, ist eine Revision eine reine Fleißarbeit. Also Schleifen und mehrmals mit dem gleichen Lack- bzw. Lackaufbau wie bei den Masten zu Lackieren. Durch die Corona-Pandemie bedingt ist hier die Aktivität etwas reduziert. Ab Mitte Mai ist hier zu erwarten, dass sich Vereinsmitglieder finden, welche die Arbeit an den beiden Bäumen in Angriff nehmen – so die Hoffnung!

Oben: Großbaum im Herbst 2019 (Hafen Kressbronn)

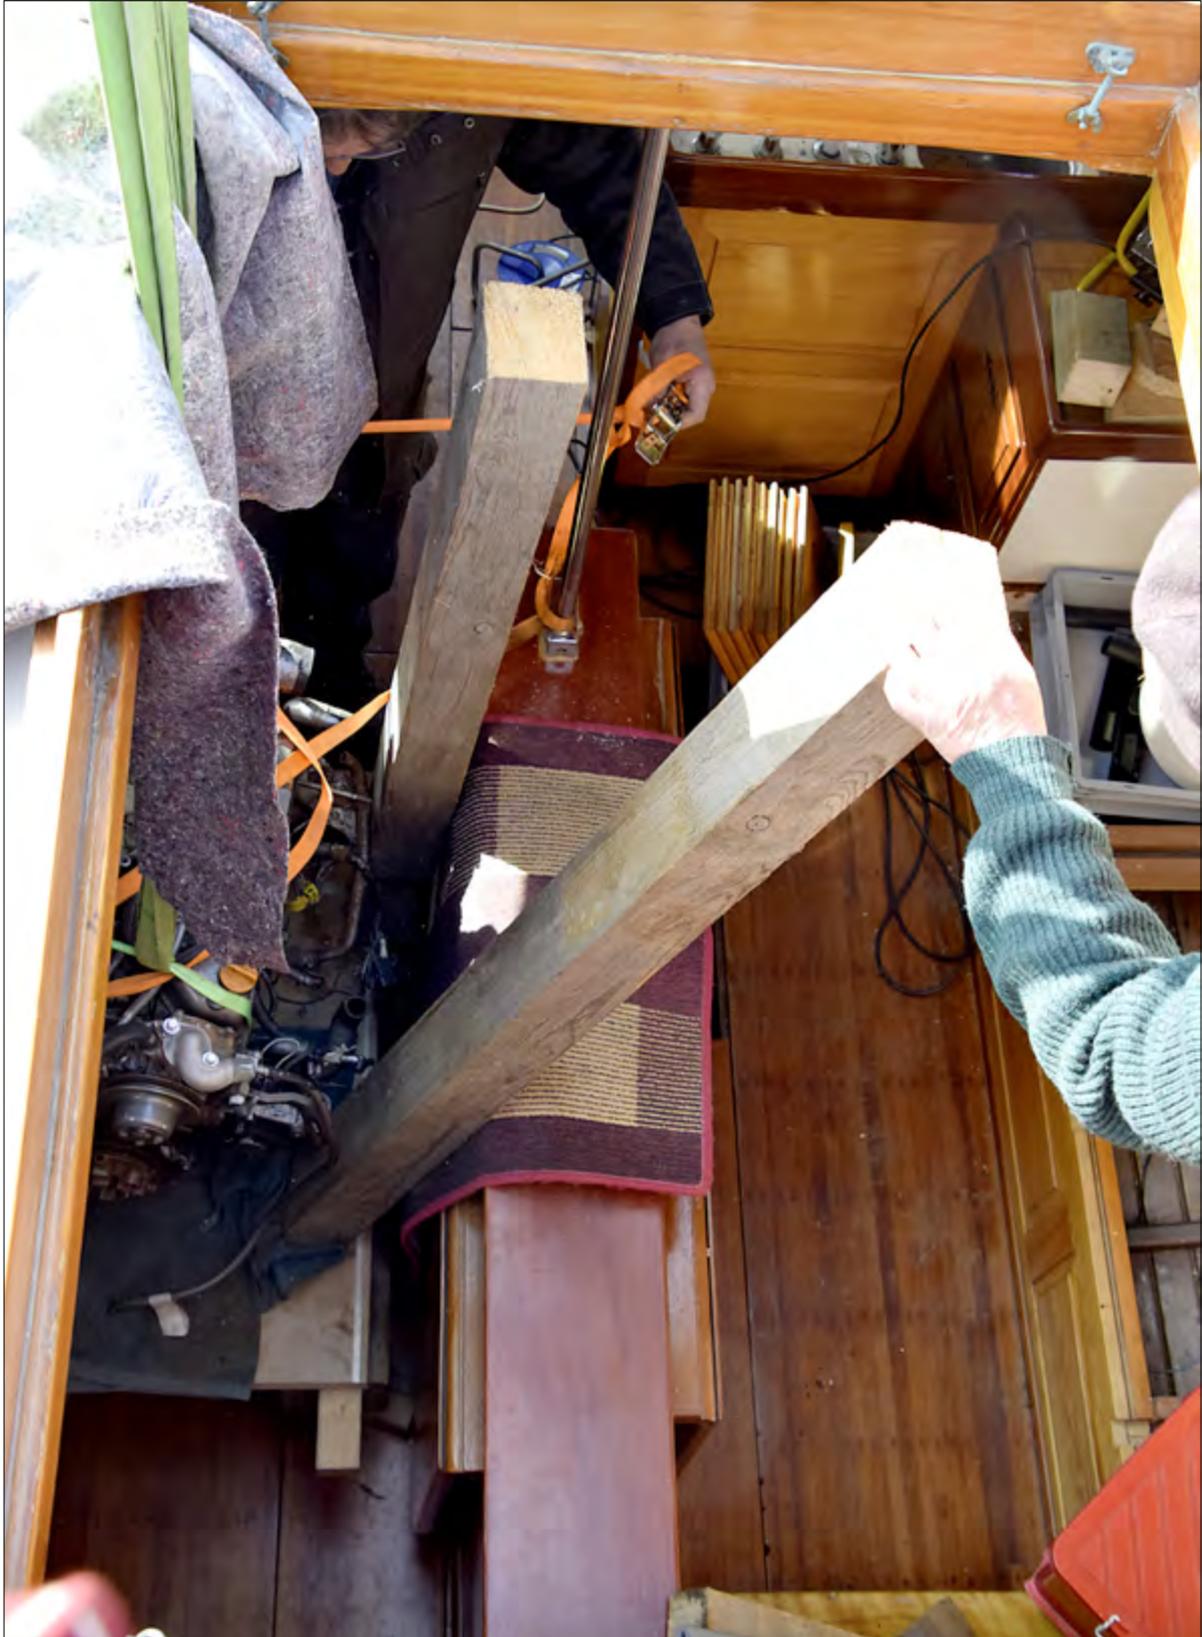
An den „Holzschienen“ läuft der Motor nach oben

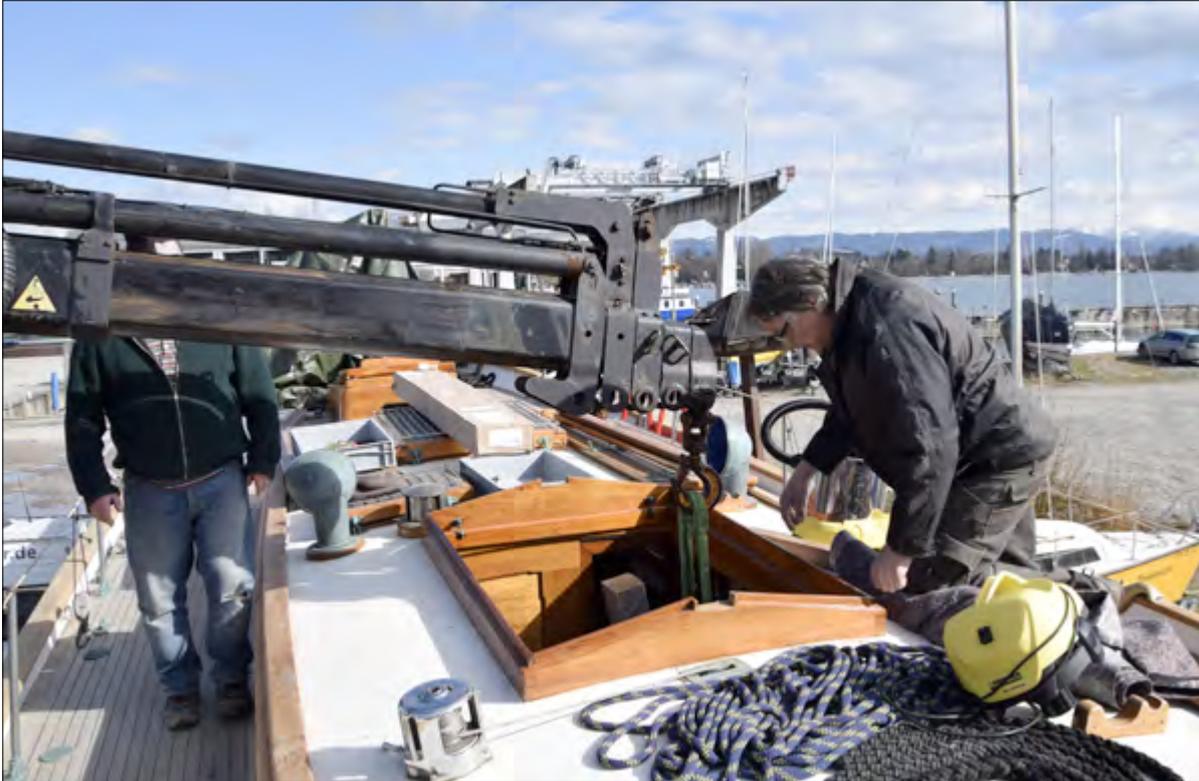
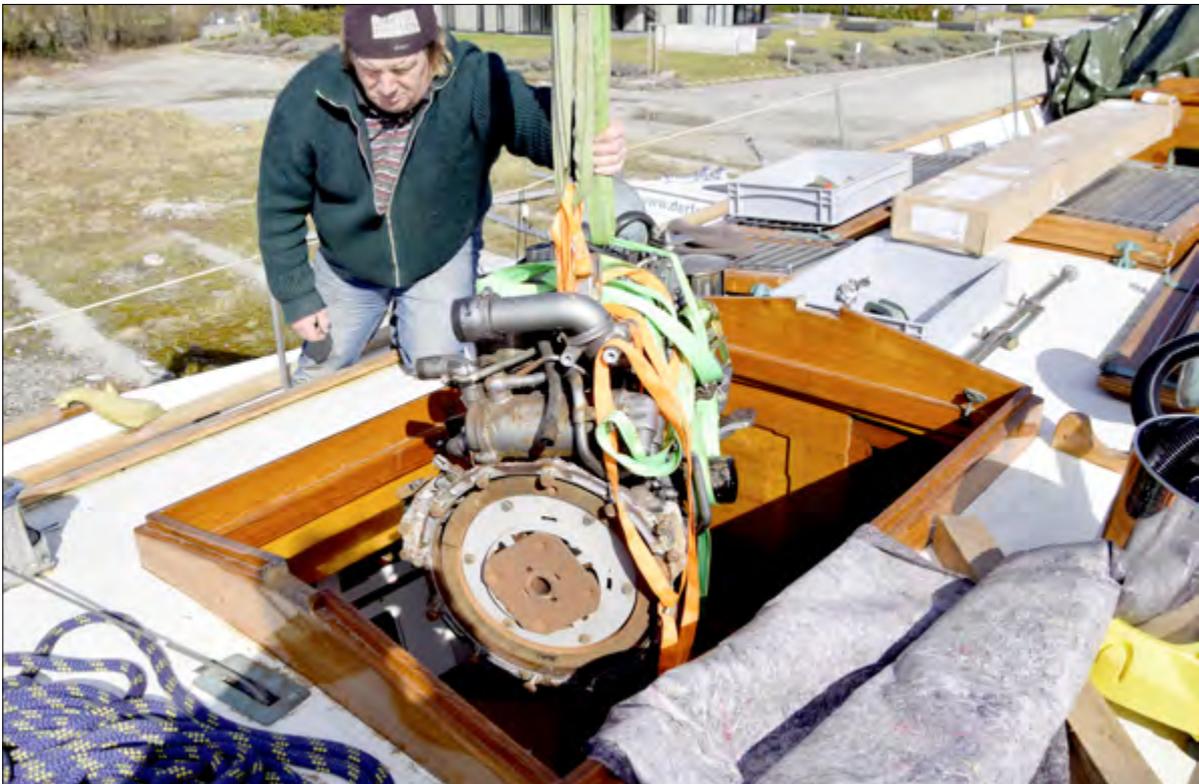
Herausheben des Motorblocks aus dem Schiff durch das Kajütdachfenster

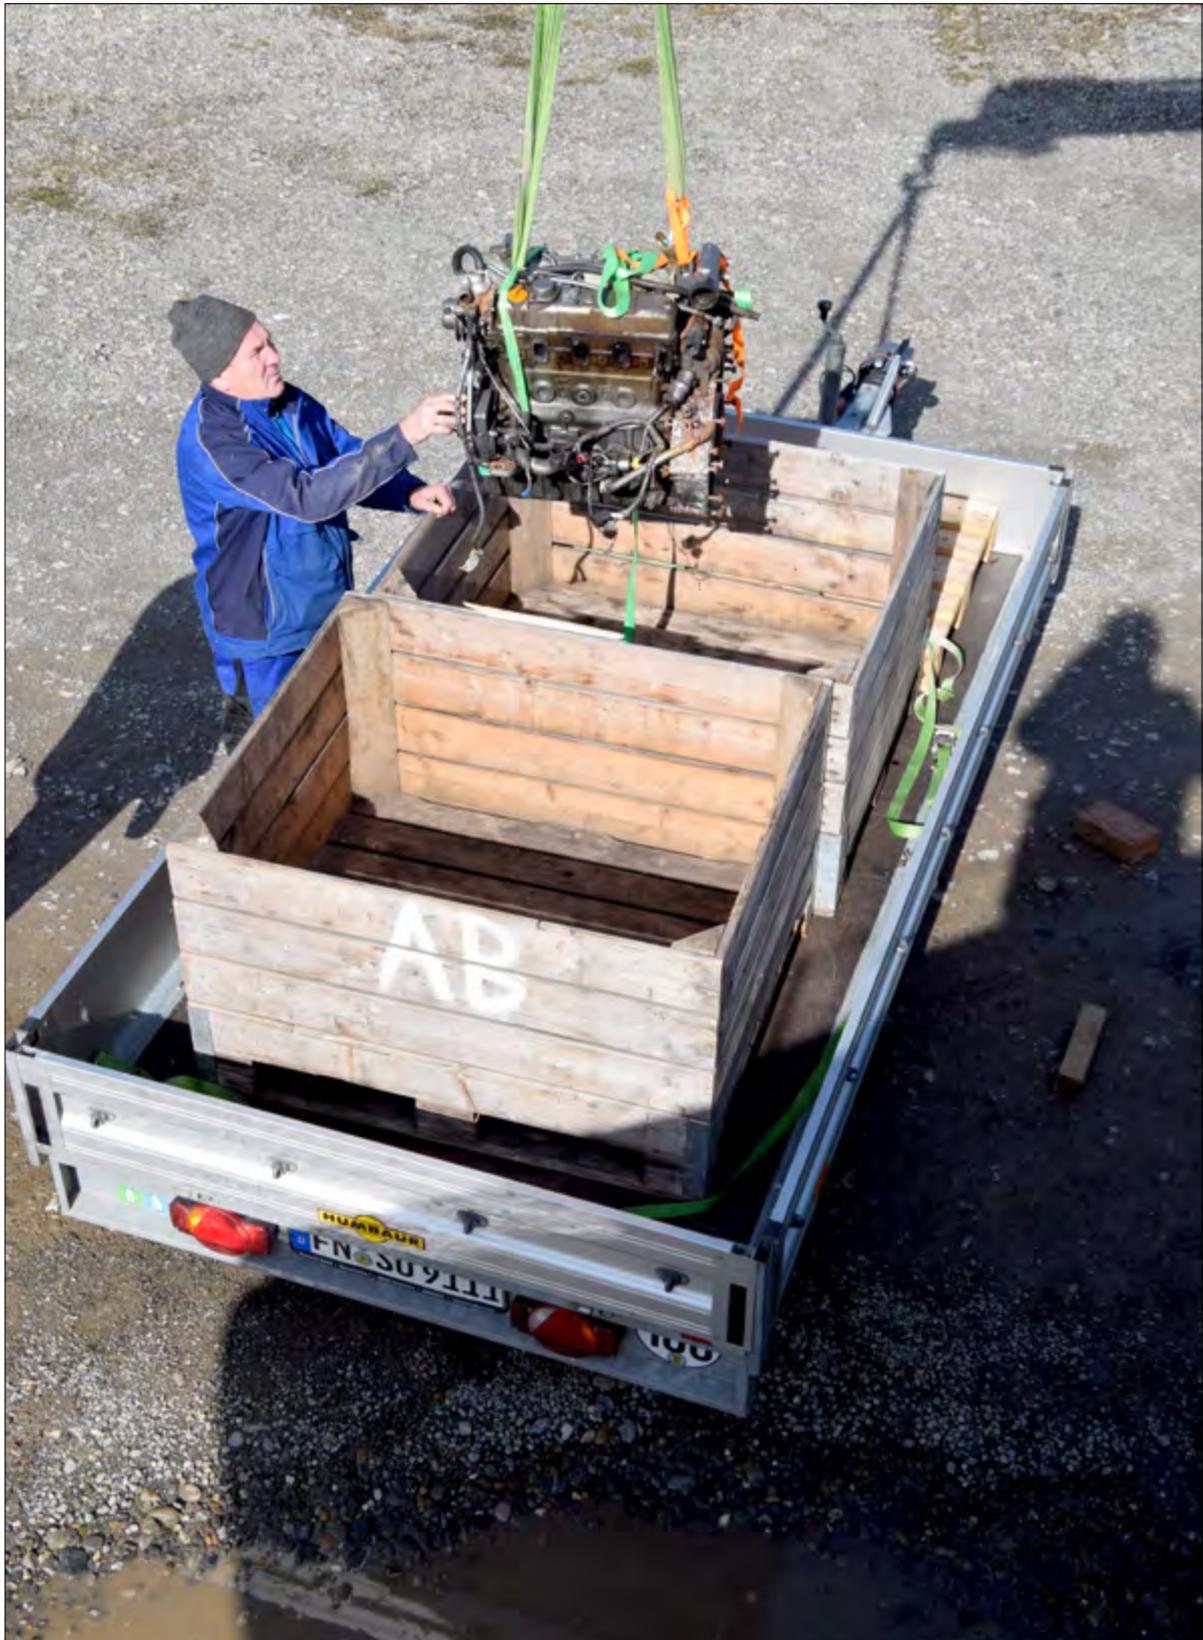
Motor wird verladen

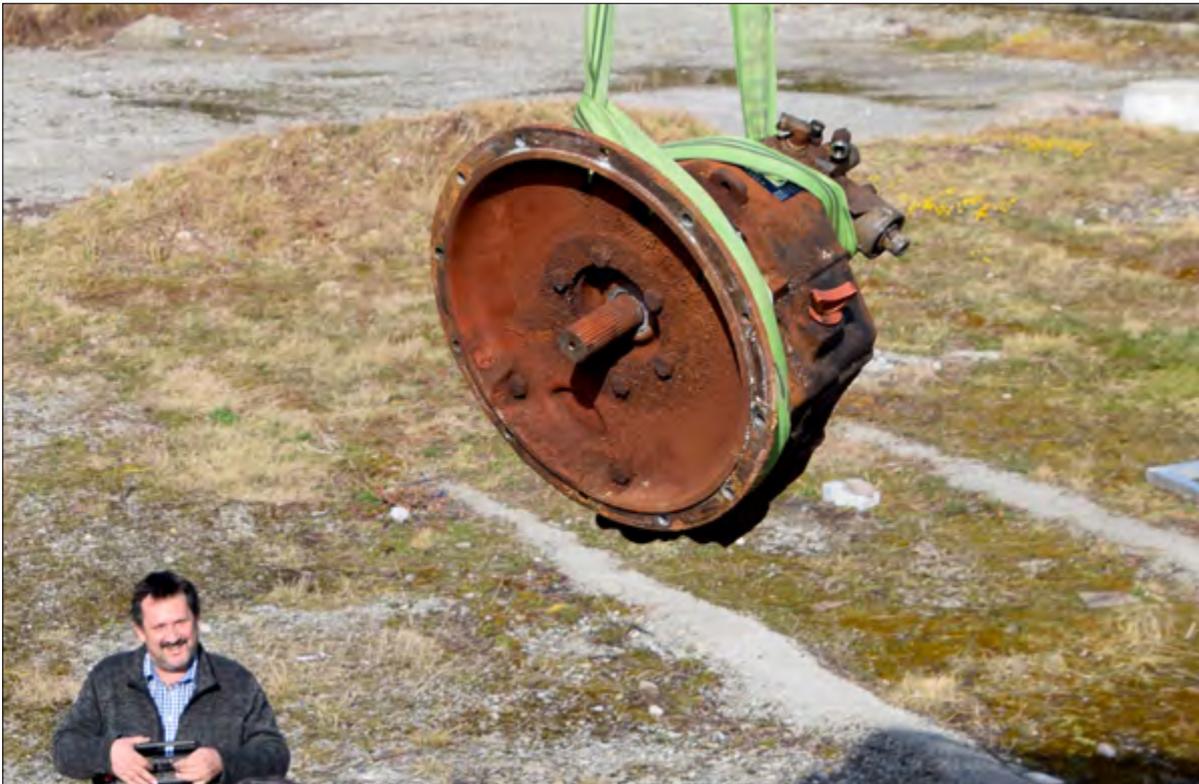
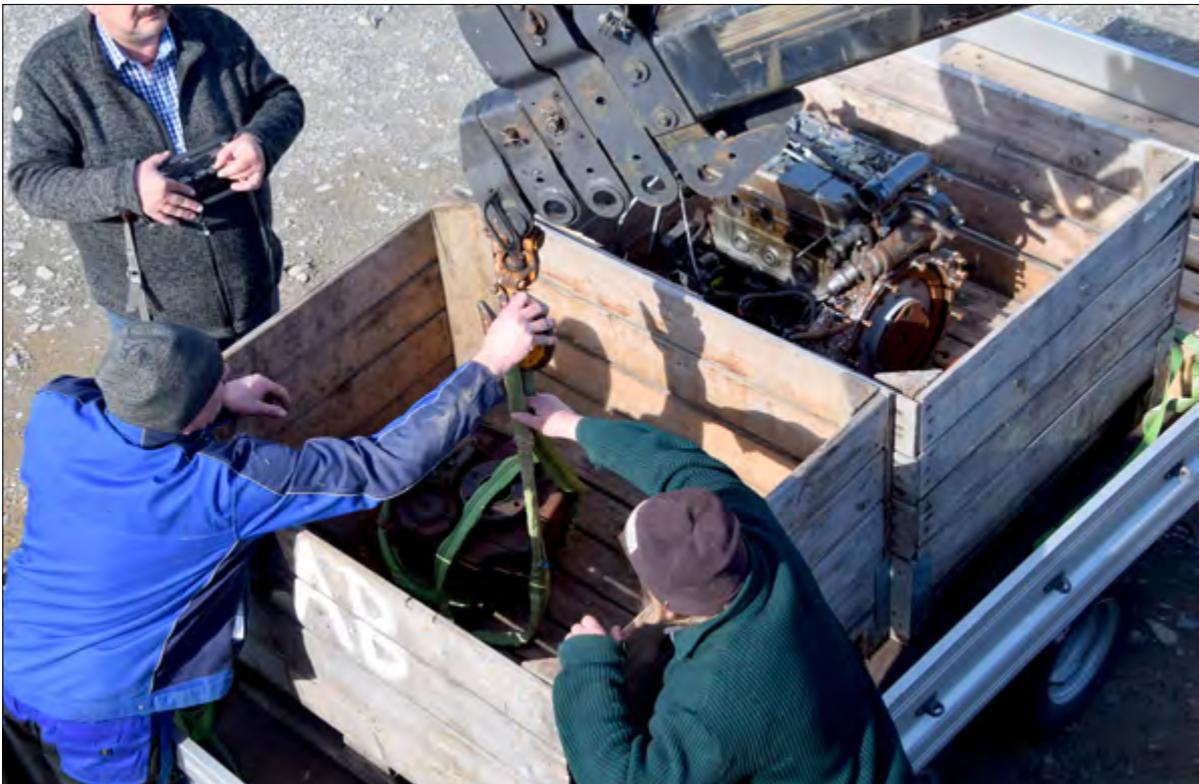
Getriebe und Motor fast fertig zum Transport in die Werkstatt

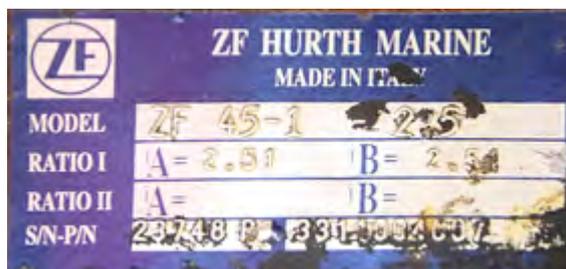
ZF-Getriebe mit Typenschild und viel Rost

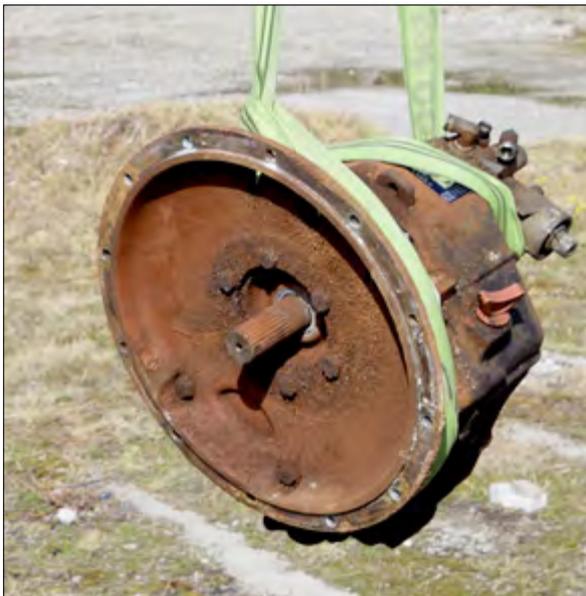
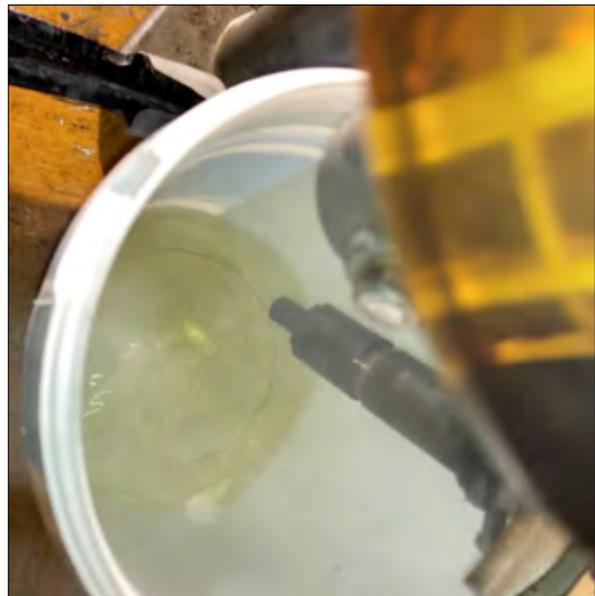
Unten rechts ist das Getriebe beim Ausbau aus dem Schiff zu sehen. Verrostet und in der Funktion nicht mehr sicher ist es auf Seite 110 abgebildet. Aufgabe war die Wiederherstellung des Getriebes, damit die für den Schiffsbetrieb notwendige sichere Funktionalität in Zukunft gewährleistet ist.

- Zerlegung der Getriebeeinheit
- Überprüfen der einzelnen Komponenten
- Entrosten
- Aufbereiten der einzelnen Komponenten wie
-
-
-
-
-
-
-

Getriebe nach der Revision – funktionsfähig wie ein neues Teil
